Sanierung von Abwasserschächten

- Untersuchung von Materialien und Systemen zur
Abdichtung und Beschichtung -

Endbericht zum Forschungsprojekt:

IKT - Institut für Unterirdische Infrastruktur gGmbH
Exterbruch 1
45886 Gelsenkirchen

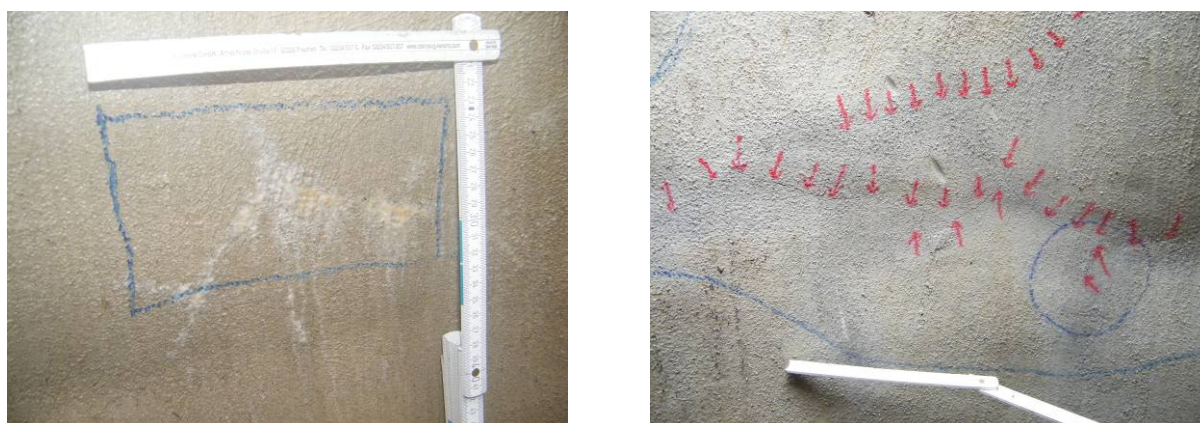
Grundsätzlich sind Mörtelbeschichtungen zur Abwasserschachtsanierung geeignet [18]. Jedoch traten in der Vergangenheit immer wieder Schäden an Beschichtungen auf. Bei Untersuchungen im Rahmen des Forschungsvorhabens [18] wurden an 16 von 26 mit Mörtelbeschichtungen sanierten Schachtbauwerken Mängel wie Risse, Hohlstellen, Fehlstellen oder Undichtigkeiten in der Beschichtung dokumentiert. Weitere Untersuchungen im Rahmen verschiedener Prüfaufträge [48] bestätigen das Ergebnis aus [18]. Mehr als 50 % dieser Sanierungen mit Mörtelbeschichtungsmaterialien waren mäßig bis stark mit derartigen Mängeln - Hohlstellen und Rissen - behaftet (vgl. Bild 12).

Bild 12 Beispiele für Rissbilder an Hohlstellen einer Mörtelbeschichtung aus [48]

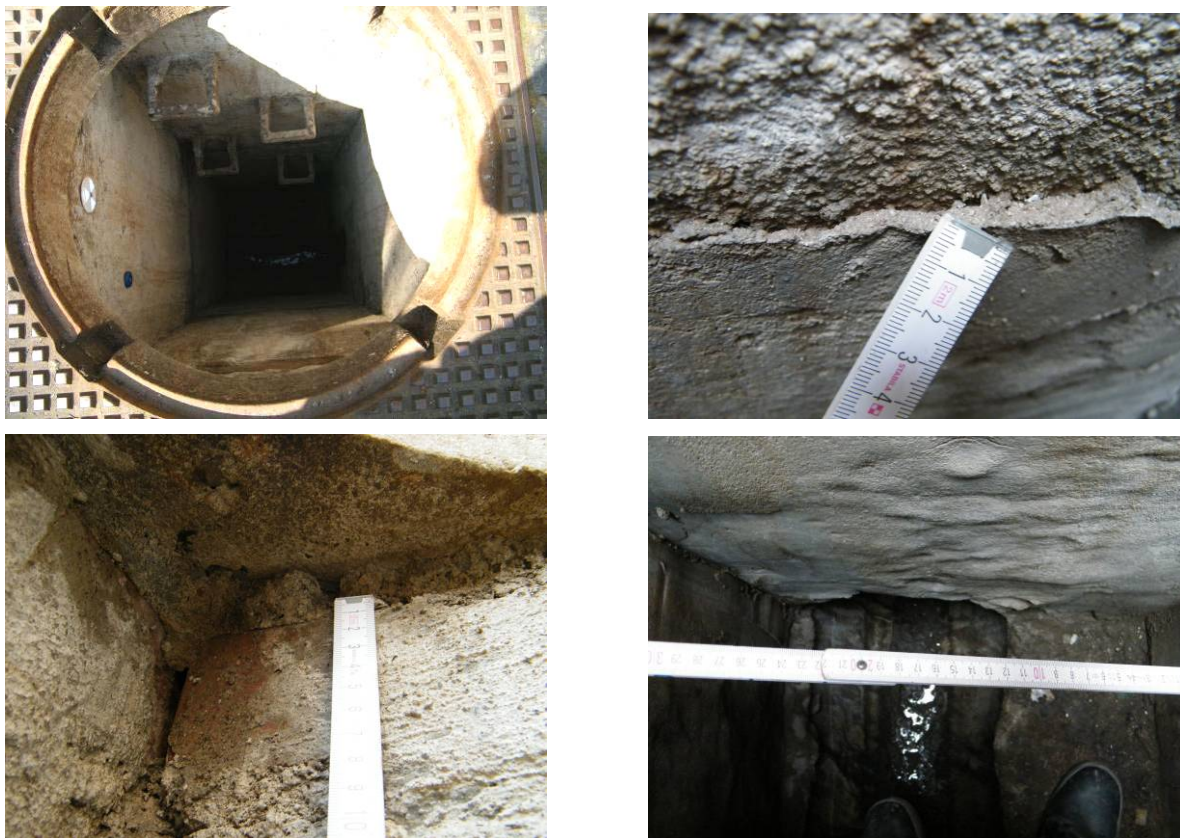
Bild 27 Schacht 1: Blick in den beschichteten Schacht (links oben); Übergangsbereich von Schlamm und Dickbeschichtung (rechts oben); unvollständiger Materialauftrag im oberen Bereich des Schachtes (links unten); wellige Struktur der Beschichtung (rechts unten)

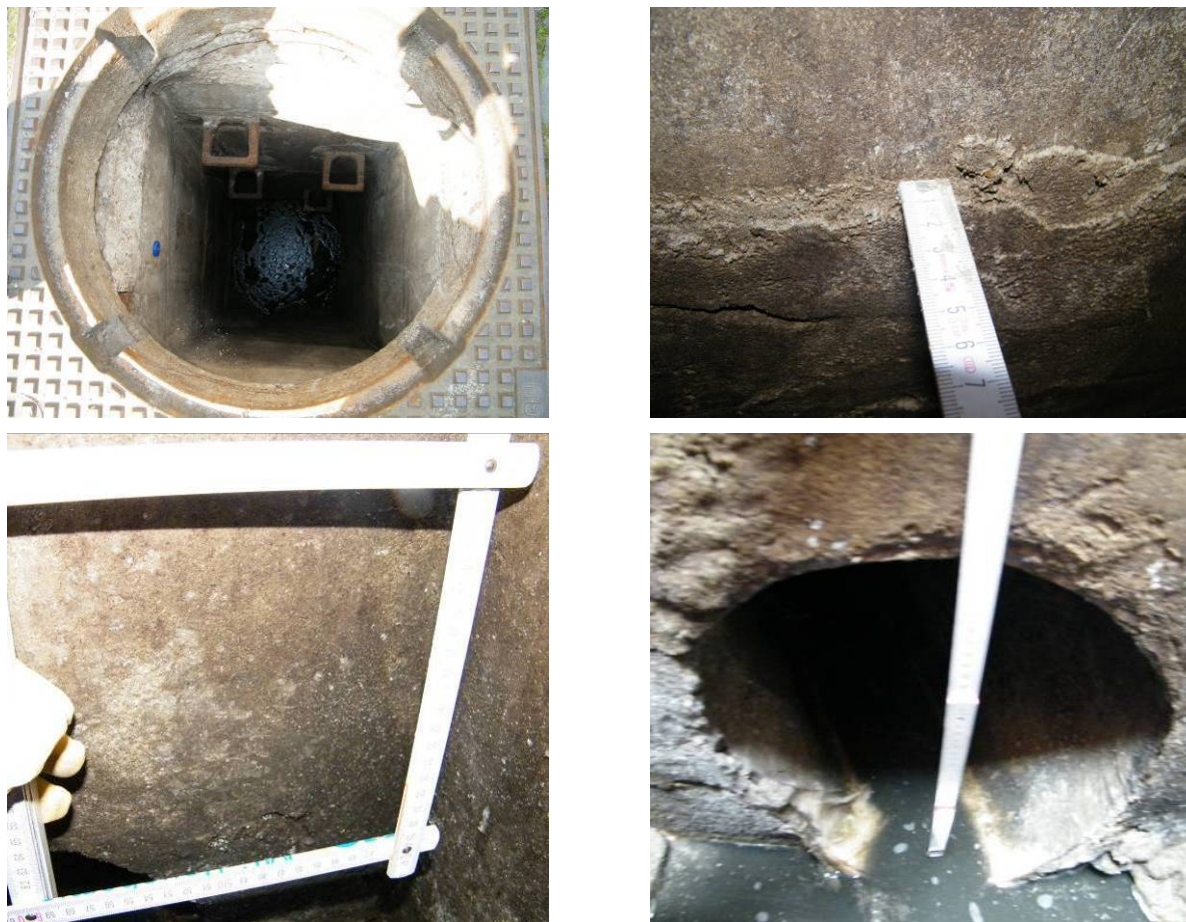
Bild 28 Schacht 2: Blick in den beschichteten Schacht (links oben); Übergangsbereich von Betonwandung und Beschichtung (rechts oben); Hohlstelle (links unten); Beschichtung im Bereich des Ablaufs (rechts unten)

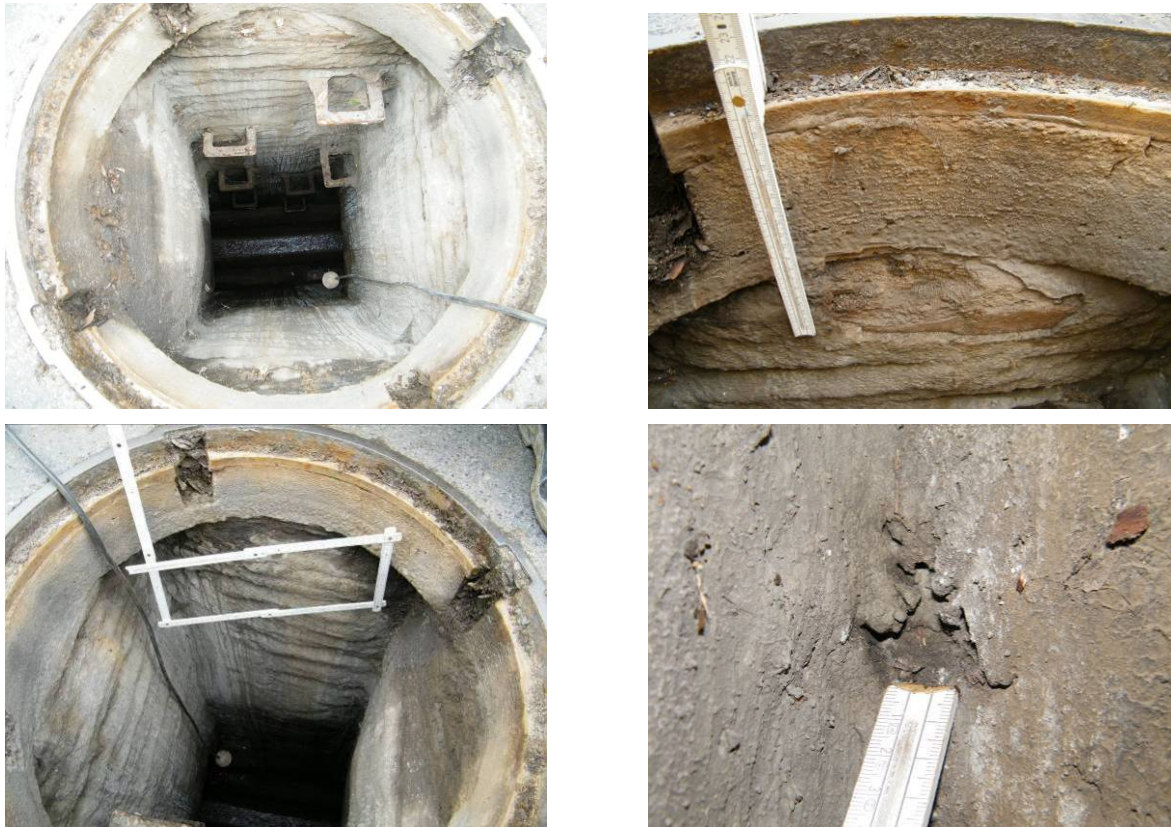
Bild 29 Schacht 3: Blick in den beschichteten Schacht (links oben); Übergangsbereich Schachtrahmen und Beschichtung (rechts oben); Hohlstelle (links unten); Fehlendes Beschichtungsmaterial in einem Eckbereich des Schachtes (rechts unten)

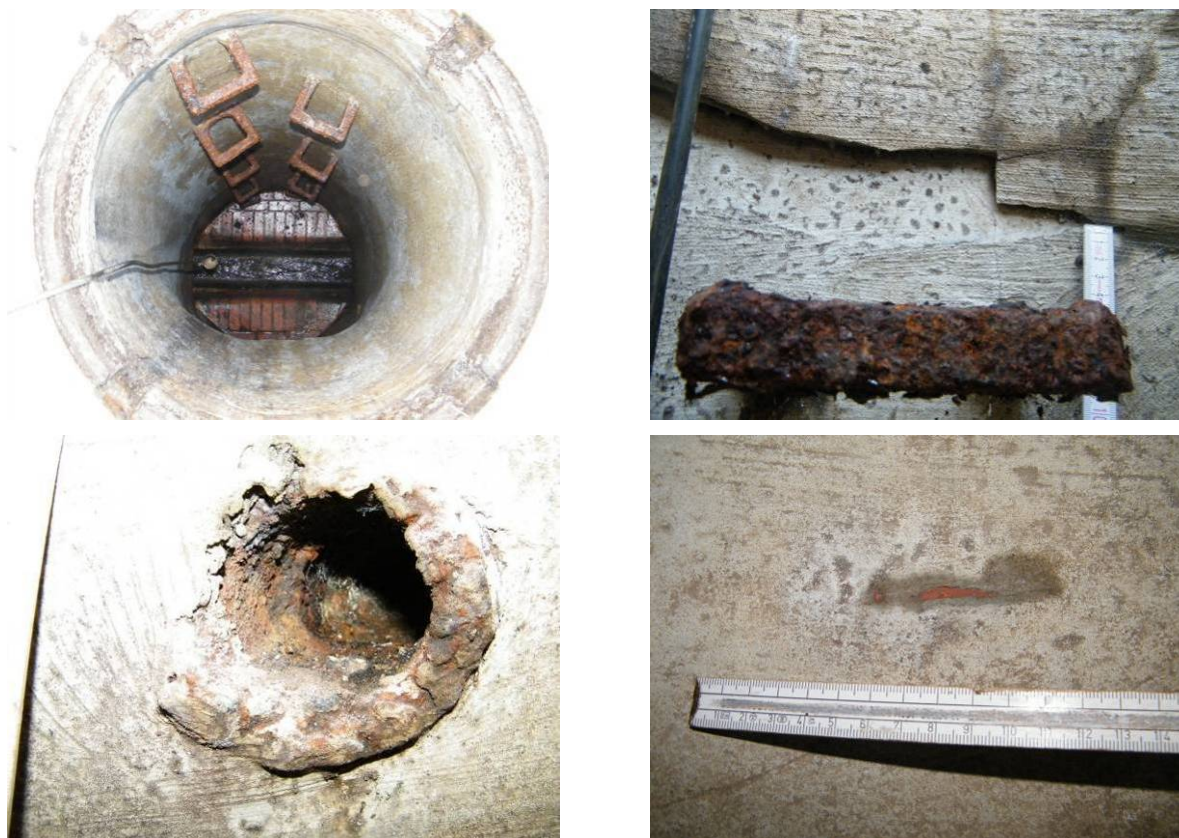
Bild 30 Schacht 4: Blick in den beschichteten Schacht (links oben); schollenartig abgelöste Beschichtung im Bereich des obersten Steigeisens (rechts oben); unverdämmtes Altrrohr (links unten); fehlendes Beschichtungsmaterial (rechts unten)

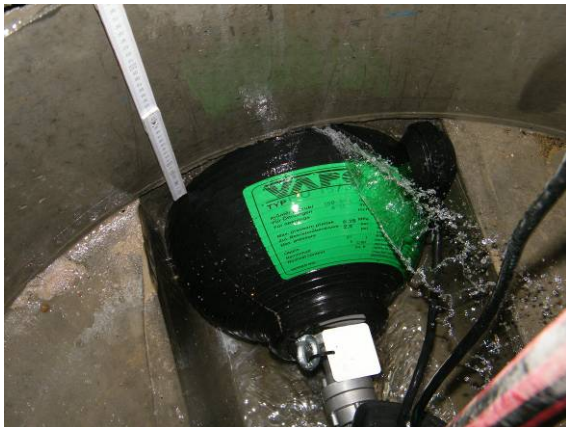
Bild 42 Undichte Rohranbindung DN 300 mit Wassereindrang durch Schadstellen, Absperrblase wurde bei Sanierung entfernt (links); Starker Wassereindrang unmittelbar nach dem Entfernen der Blase (rechts)

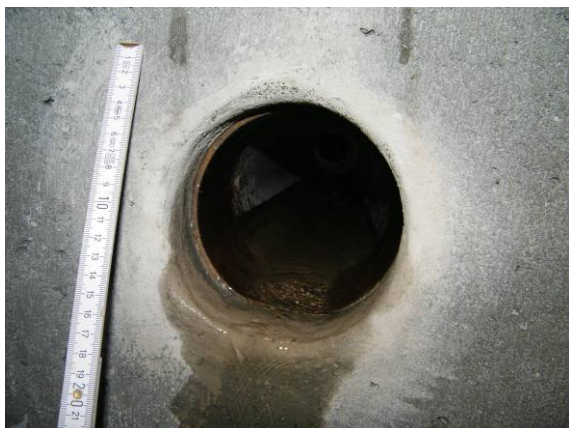
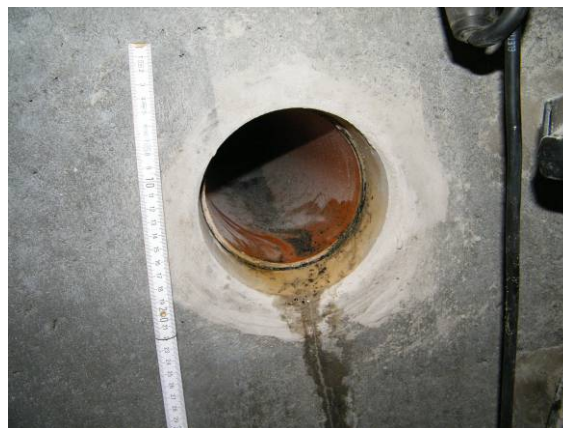
Bild 43 Wassereindrang durch undichte Rohranbindungen DN 150: Steinzeug (links) und Kunststoff (rechts)

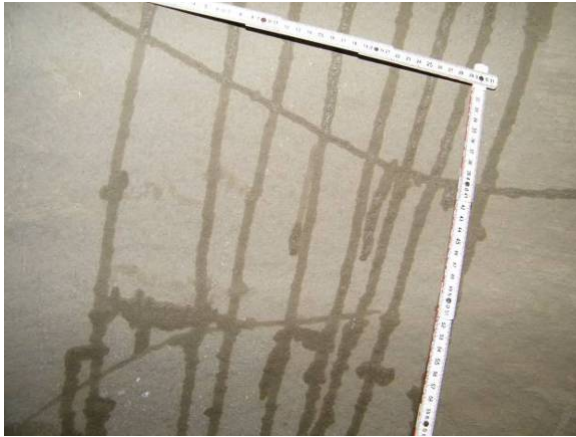
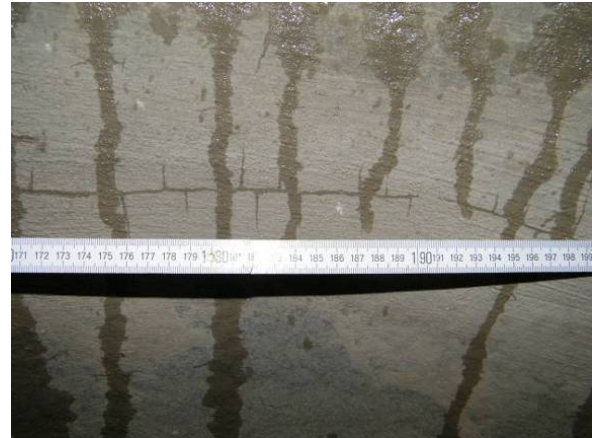
Bild 55 Zustand der Beschichtung ohne Grundwassereinwirkung nach Befeuchten der Oberfläche: Risse im Bereich einer Hohlstelle aus planmäßiger Verbundschwächung durch Trennmittel (links); Beispiel für einen Riss in einer Schachtringfuge (rechts)

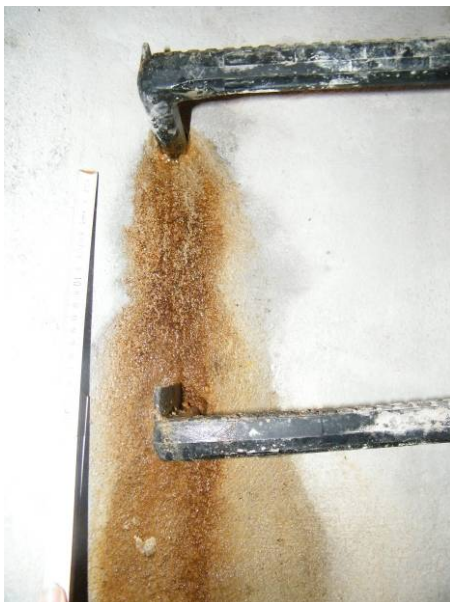
Bild 65 Beschichtung unter Grundwassereinwirkung: Geringfügiger Wassereindrang an der linken Einbindestelle des vierten Steigbügels von unten (links), Schmutzanhaftungen auf der Beschichtung im Bereich eines Risses (rechts)

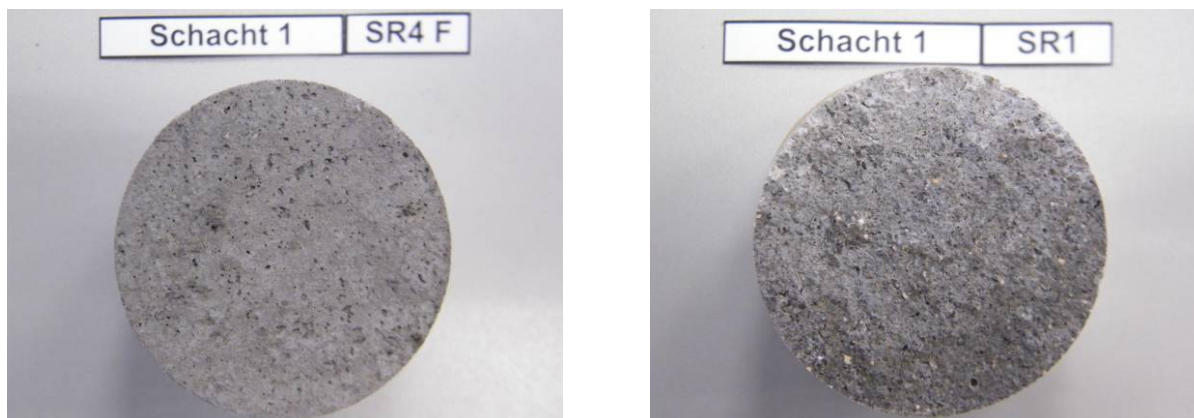
Bild 72 Bruchstellen, exemplarisch für ein vollständiges Versagen in der Verbundfuge (links) sowie im Beschichtungsmörtel (rechts)

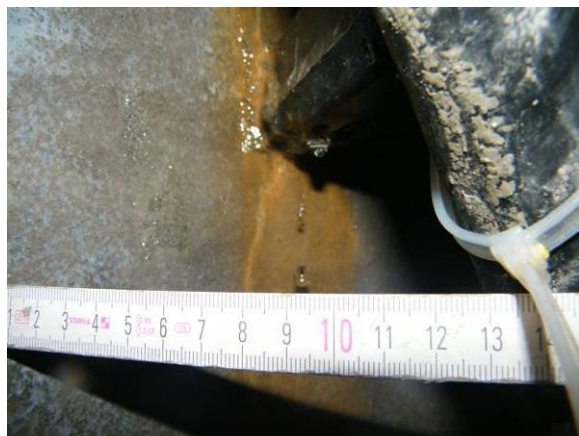
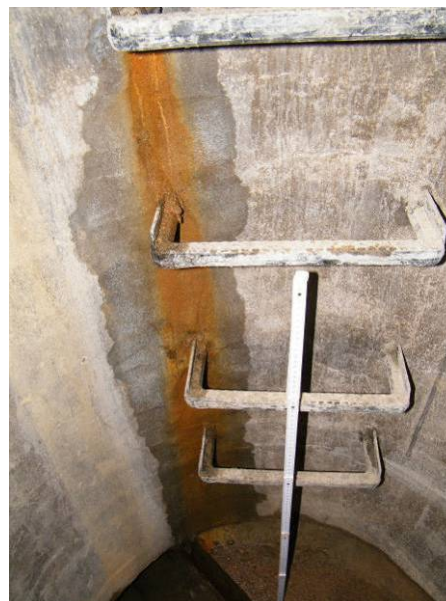
Bild 77 Beschichtung unter Grundwassereinwirkung: Abtropfendes Wasser, eingedrungen an dem linken Einbindebereich des vierten Steigbügels (links), Wasserfließspuren auf der Beschichtung bis in das Gerinne hinein (rechts)

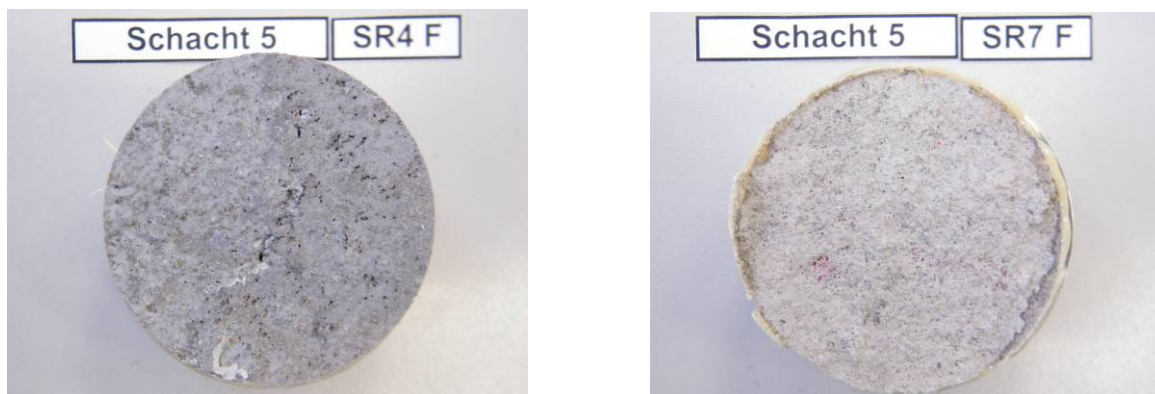
Bild 84 Bruchstellen, exemplarisch für ein vollständiges Versagen in der Verbundfuge (links) und im Beschichtungsmörtel (rechts)

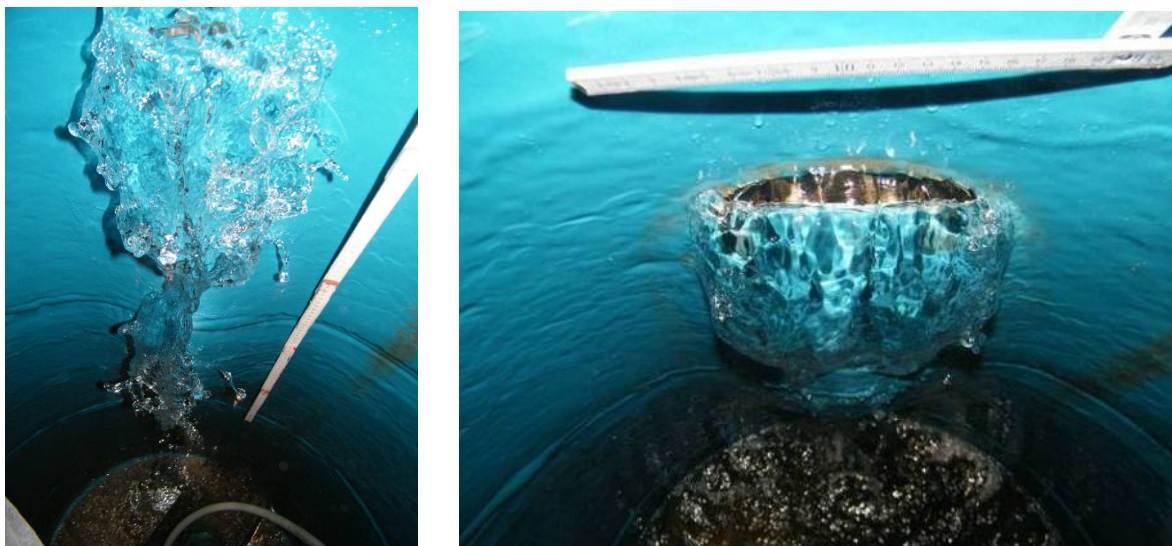
Bild 104 Wassereindrang durch einen Riss in der Beschichtung im oberen Bereich einer vertikalen Blase, die sich ausgehend von einer planmäßigen Verbundschwächung durch Trennmittel (FU 2) gebildet hat (links); Detailansicht des Risses (rechts)

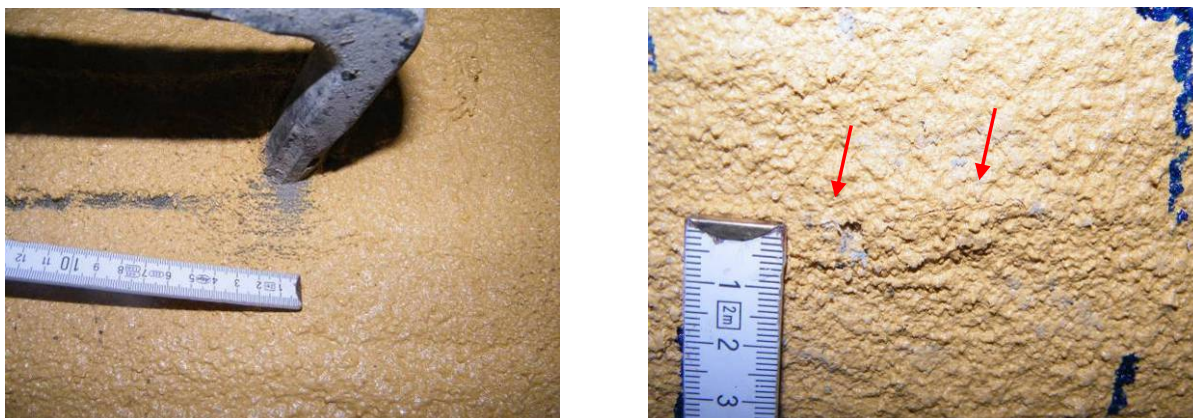
Bild 109 Polyfill-Beschichtung ohne Grundwassereinwirkung: Beispiel für einen unvollständigen Materialauftrag unterhalb einer Steigbügeleinbindung (links) und Riss in der Beschichtung im Bereich einer Hohlstelle aus planmäßiger Verbundschwächung durch Trennmittel FU 2 (rechts)

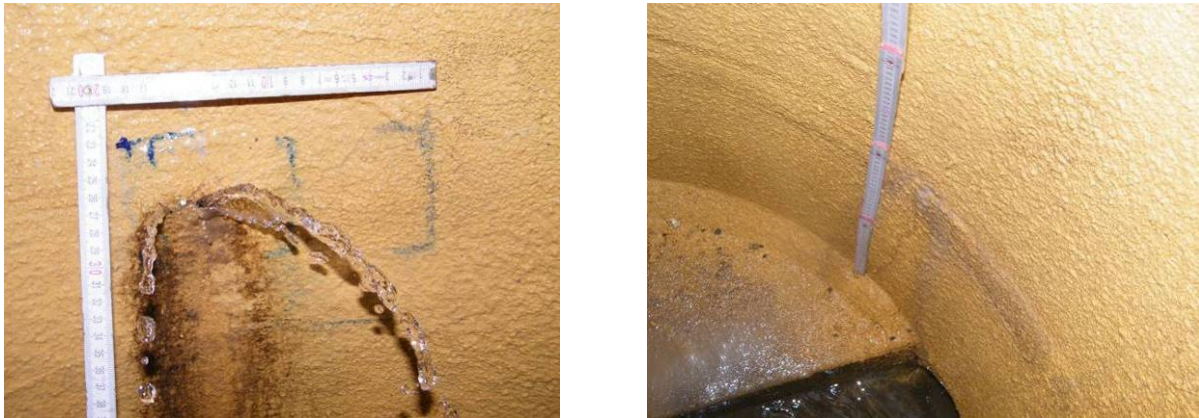
*Bild 110 Polyfill-Beschichtung unter Grundwassereinwirkung GW II - Langzeit:
Wassereindrang im Bereich einer Hohlstelle aus planmässiger
Verbundschwächung durch Trennmittel FU 2 (links), geringfügiger
Wassereindrang im Bereich einer vorgeschädigten, reprofilierten
Schachtringfuge SF 1 (rechts)*

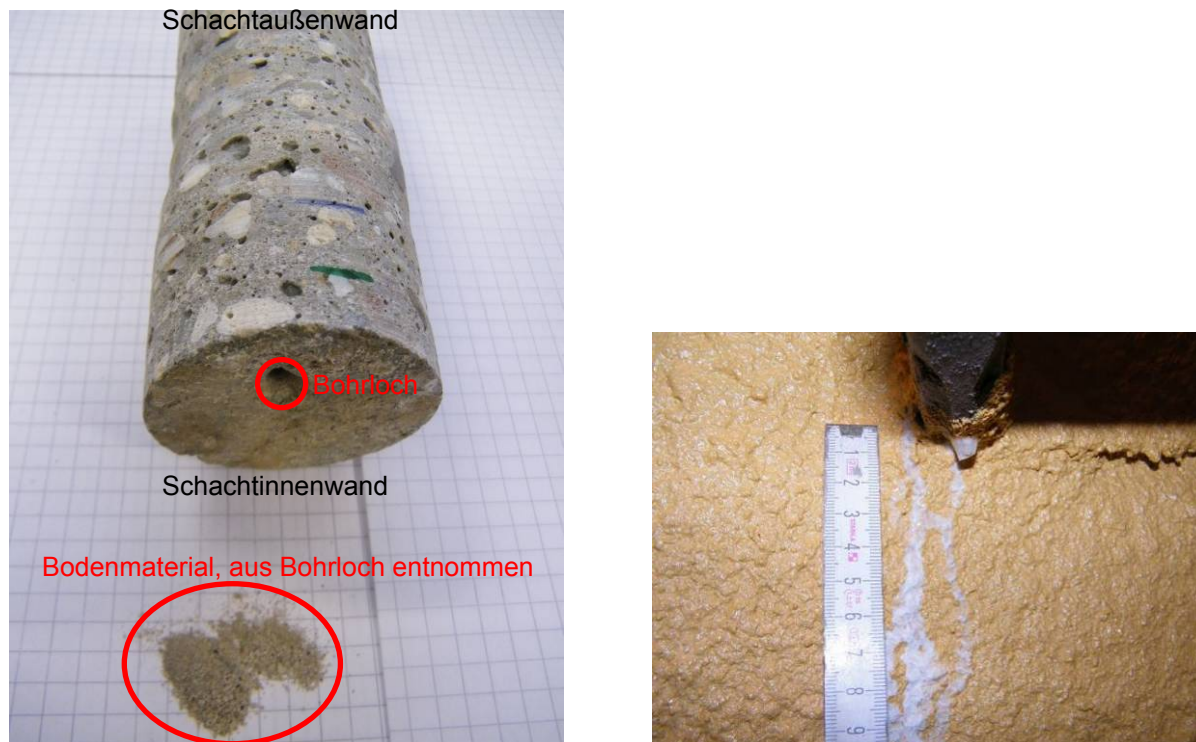
Bild 111 Mit Feinstanteilen aus dem Boden zugesetztes Bohrloch einer Fehlstelle (links), geringfügiger Wassereindrang unterhalb einer Steigbügleinbindung mit weißen Fließspuren (rechts)

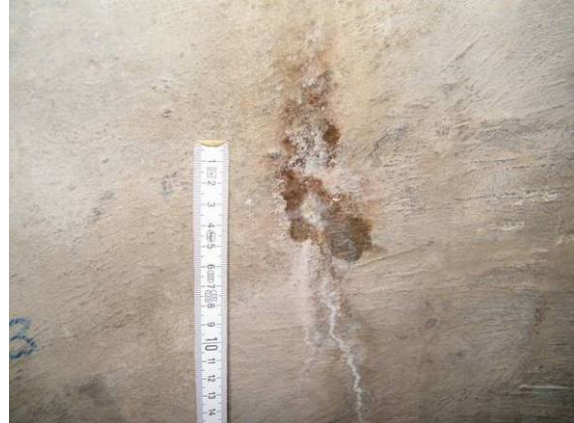
Bild 123 Abdichtungsergebnis mit Mörteln: Feuchtefahnen in den unteren Bereichen des Schachtes an SF 3 (links) und LS 3 (rechts)

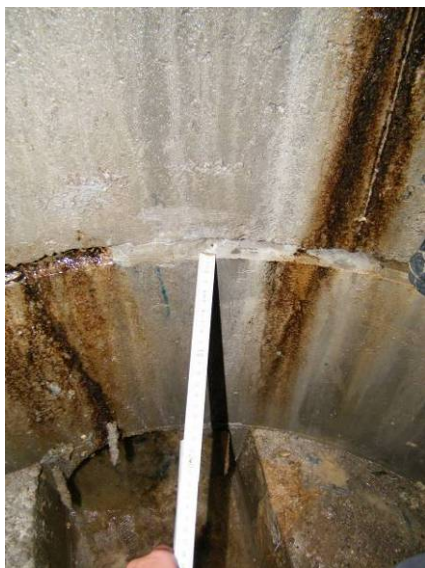
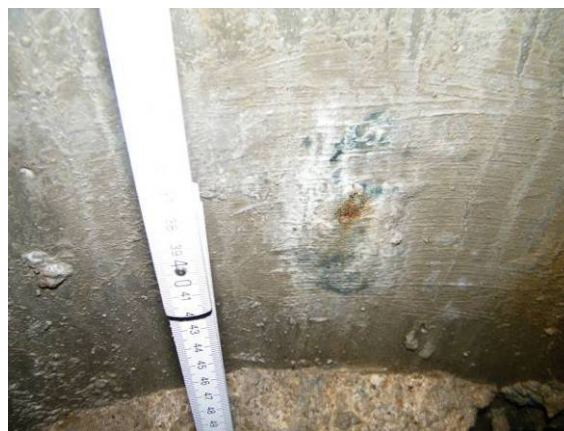
Bild 125 Schmutzwasserfließspuren im Bereich der Reparaturstelle SF 1 (links), abgedichtete Fehlstelle LS SU mit blau-weißer Verfärbung (rechts)

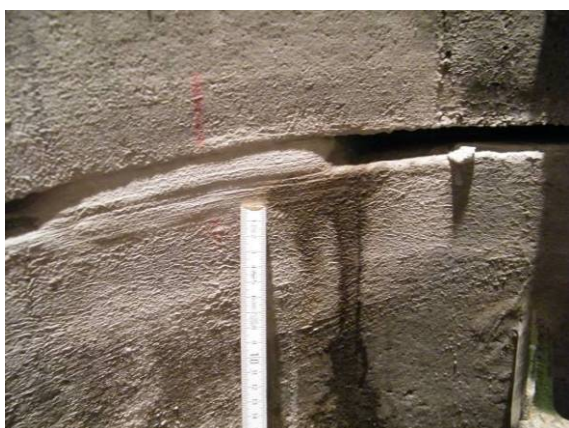
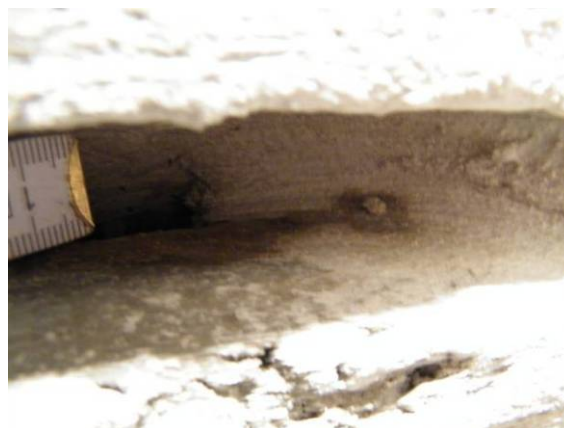
Bild 126 Partielle Abdichtung einer Schachtringfuge: Beispiel für einen geringen Feuchteeintrag an einer Schadstelle bedingt durch Hinterläufigkeit (links), Feuchteindrang neben einer Reparaturstelle (rechts)

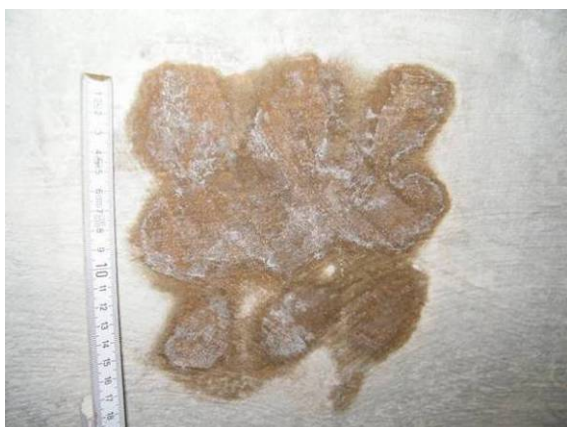
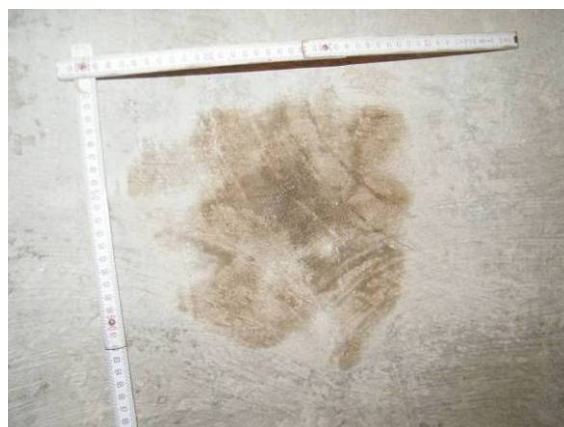
Bild 128 Änderung der farblichen Ausprägung und Ausdehnung derselben Schadstelle innerhalb von ca. 13 Wochen: Anfangs größere Ausdehnung sowie dunklere Verfärbung der Schadstelle (links) und geringere Ausdehnung und farblich hellere Ausprägung nach 13 Wochen (rechts)

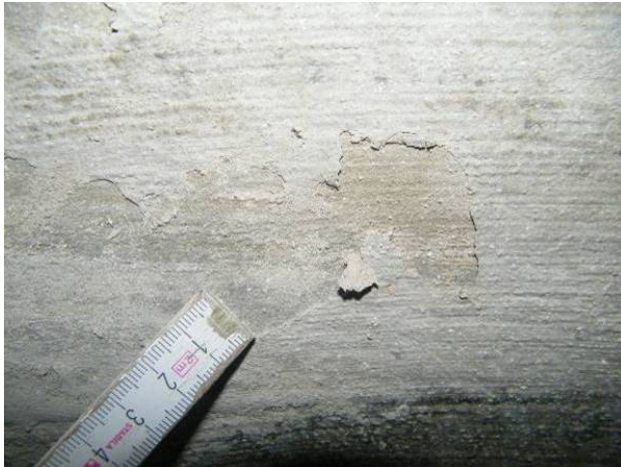
Bild 129 Minderfeste Mörtelschlämme kann mit einem Zollstock abgeschabt werden (links); bereichsweise dunkle Verfärbungen der Mörtelschlämme ohne erkennbare Undichtigkeiten (rechts)

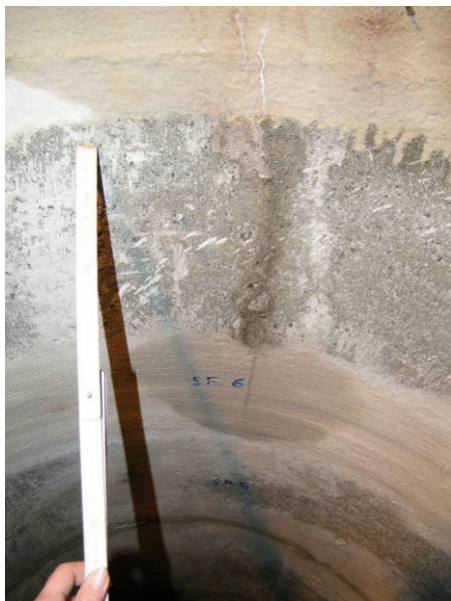
Vereinzelt konnten rötliche Verfärbungen auf dem Mörtel festgestellt werden (vgl. Bild 137, rechts).

Bild 137 Abgedichtete Schachtringfugen SF 6 und 7: Geringfügiger Feuchteindrang (links) und rötliche Verfärbung des Mörtels (rechts)

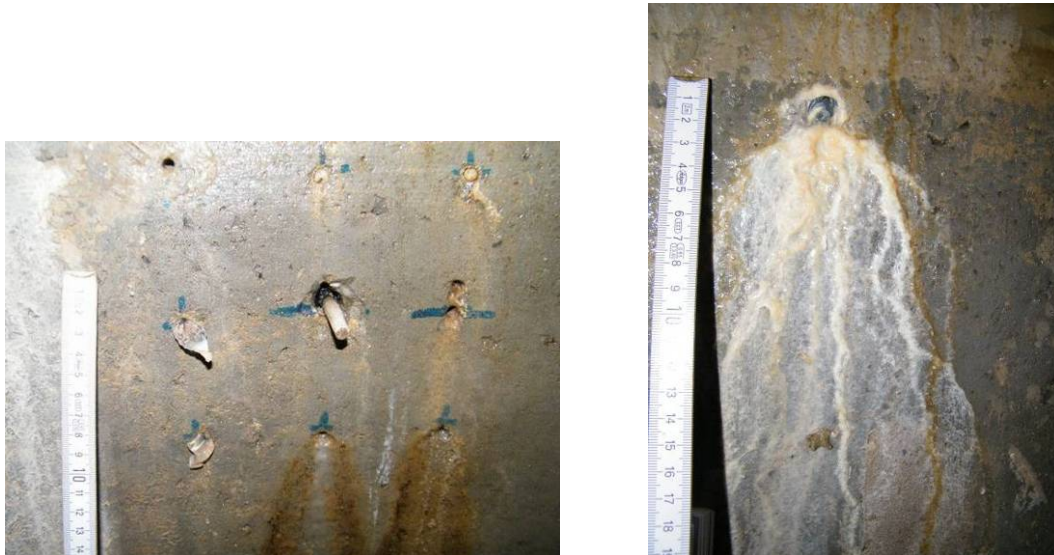
Bild 146 Acrylatgel-Abdichtung im unteren Bereich des Schachtes: Zapfenartig in den Schacht einragendes Abdichtungsmaterial von härterer Konsistenz (links); in den Schacht durch die Schadstelle eingedrungenes Abdichtungsmaterial von weicherer Konsistenz (rechts)

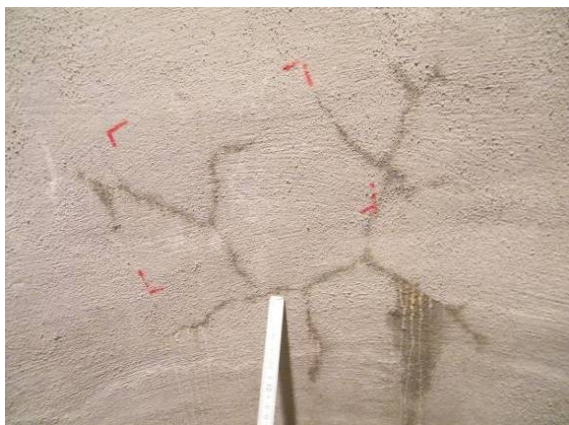
Bild 168 Mineralische Beschichtung im Bereich, an dem der Verbund mit Trennmittel planmäßig geschwächt wurde: Rissbildung in Verbindung mit Feuchtefahren

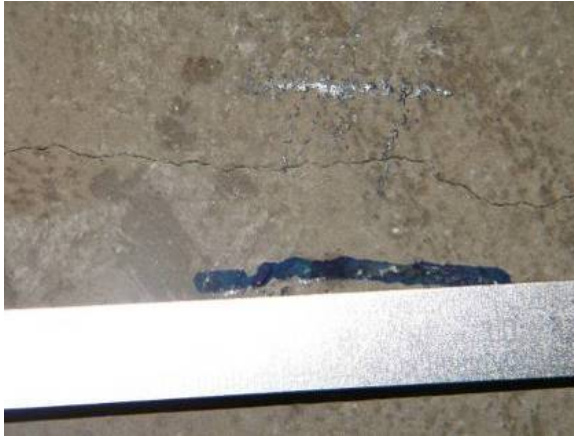
Bild 179 Riss im oberen Hohlstellengrenzbereich von Probekörper H6

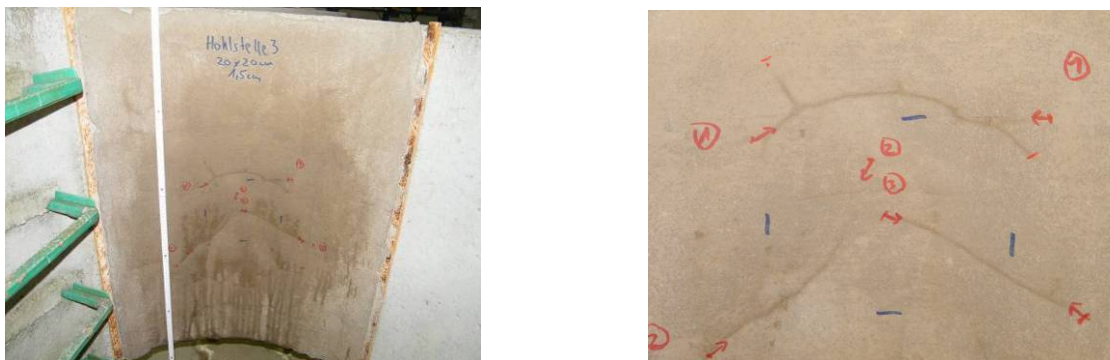
Bild 181 Probekörper H3 nach dem Vornässen und Trocknen: Gesamter Probekörper (links) und Detailansicht Hohlstellenbereich mit erkennbaren Rissen (rechts)

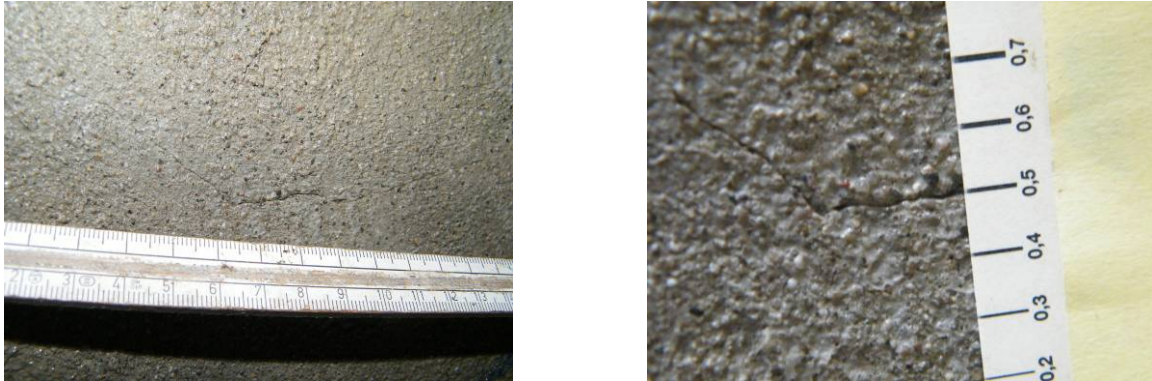
Bild 186 Riss in einem Hohlstellenbereich von Abwasserschacht 1: Rissverlauf (links) und Detailansicht (rechts)

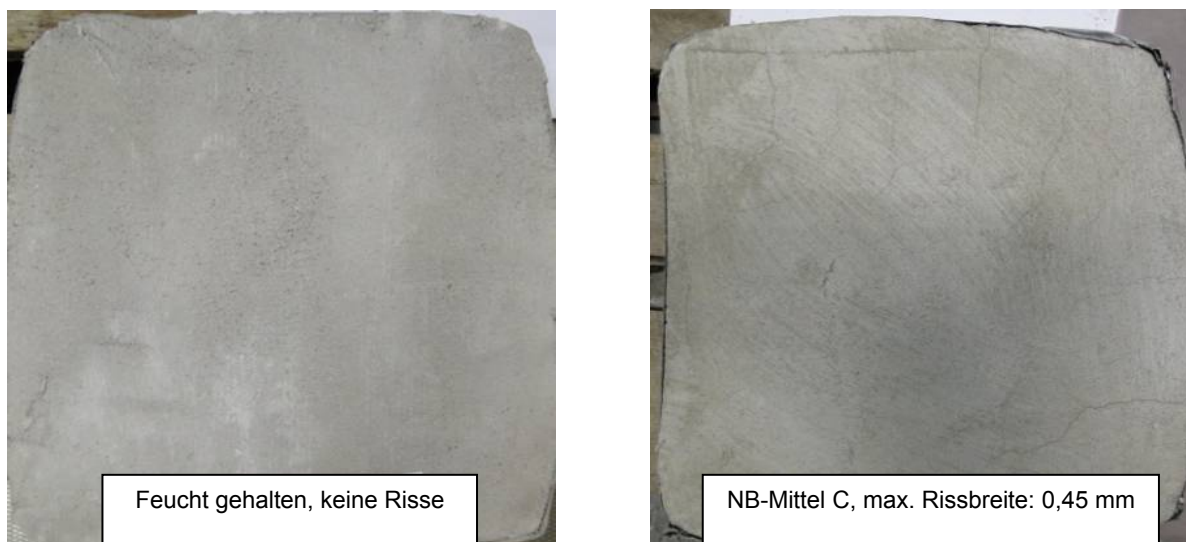
Bild 188 *Rissfreie Beschichtung durch feucht halten (links) und Beschichtung mit Rissen von bis zu 0,45 mm Breite, trotz Auftragen von Nachbehandlungsmittel C (rechts) [40]*

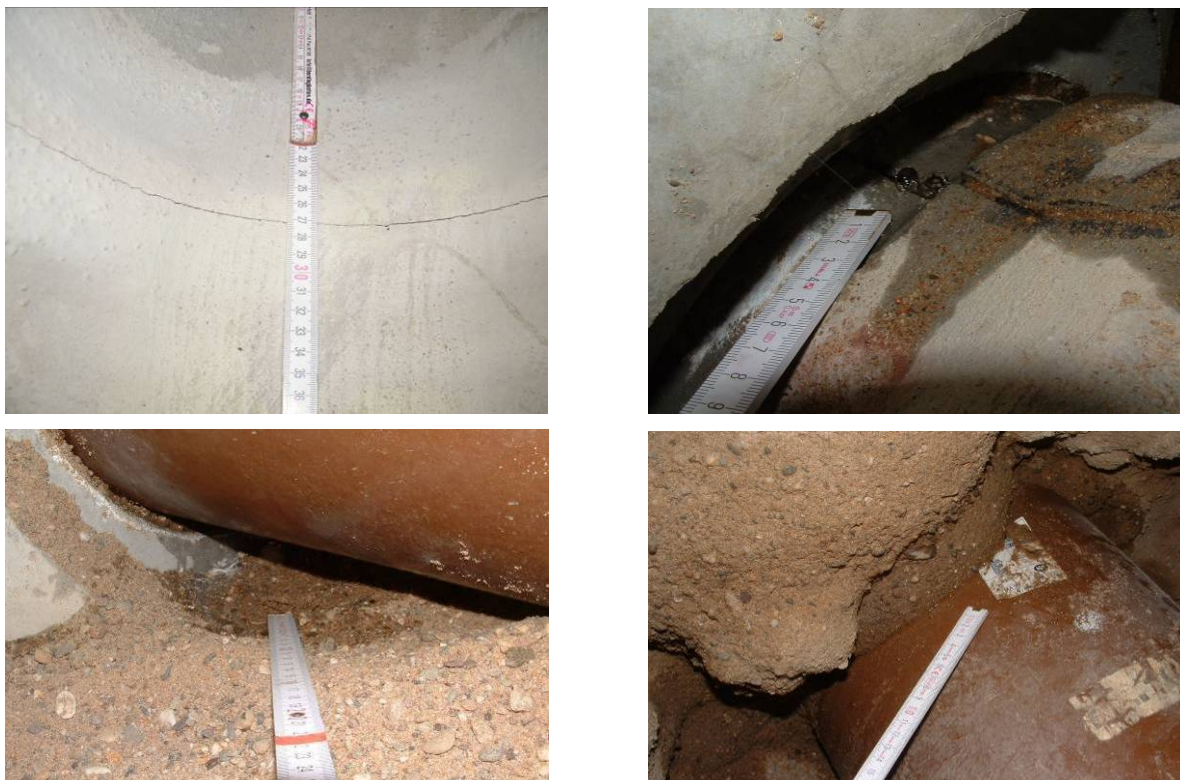
Bild 200 Beispiele für Undichtigkeiten an den Sanierungen bei der ersten Dichtheitsprüfung: Umlaufender Riss im Reparaturmörtel (oben links); Wasser-austritt an mit Epoxidharzmörtel abgedichteter Schadstelle (oben rechts); Undichtigkeit an dauerelastischer Fuge (unten links); Wasser-austritt an mit Polyurethanschaum/-harz abgedichteter Schadstelle (unten rechts)

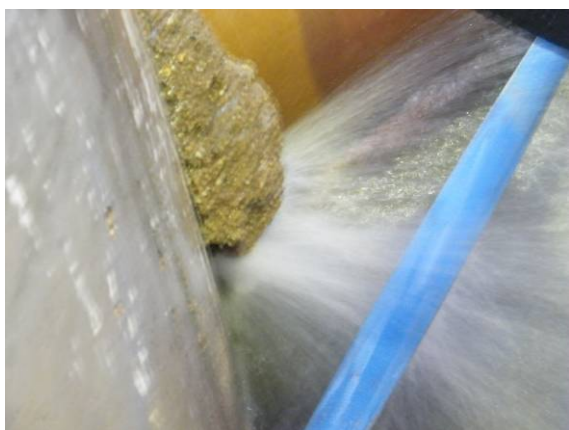
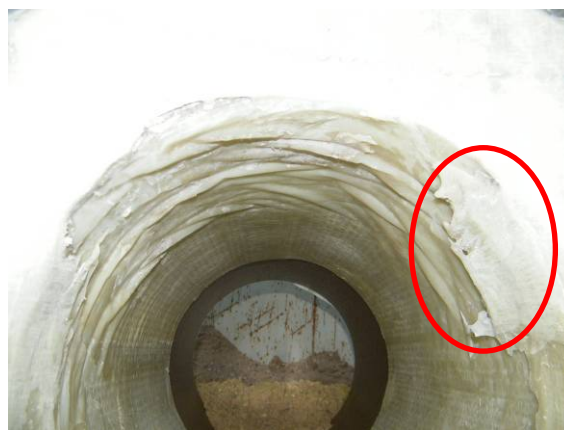
Bild 201 Wasseraustritt während der Kanalreinigung zwischen Rohr und Injektionskörper (links); Abgelöstes Handlaminat (innerhalb roter Markierung) führte zu einer Undichtigkeit (rechts)
