Endbericht

Beschichtungsverfahren zur Sanierung von Abwasserschächten

*- Studie zu Qualitätseinflüssen und Einsatzgrenzen
anhand von Praxis- und Laboruntersuchungen -*

**Bosseler, B.; Puhl, R.
Gelsenkirchen, Februar 2005**

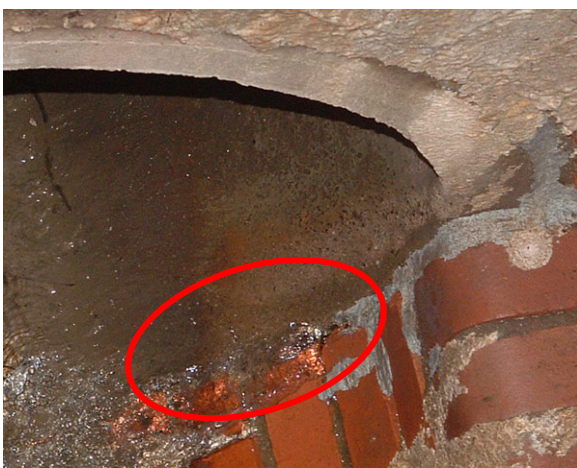
Abb. 51: Undichtigkeit im Gerinne im Bereich der Einbindung des Ablaufes

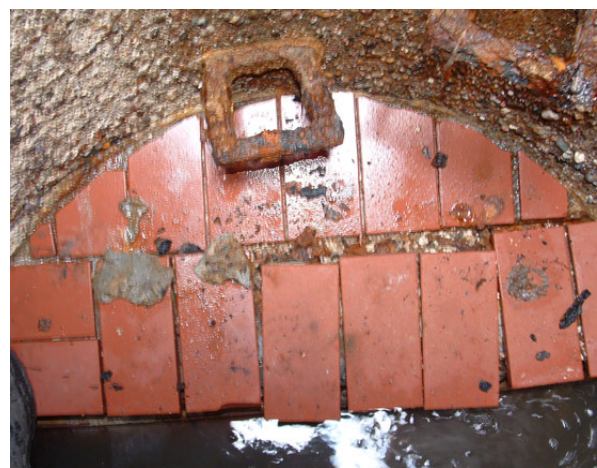
Abb. 52: Sanierungsbedürftige Berme in einem Schacht aus Betonfertigteilen mit dem Schadensbild Korrosion

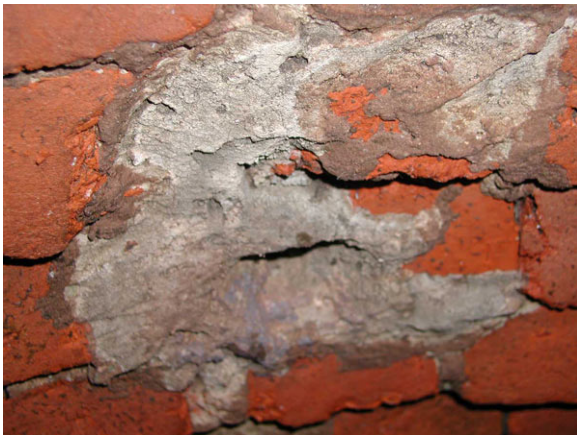
Abb. 55: Mit Mörtel ausgebesserte Fehlstelle in einem Mauerwerksschacht

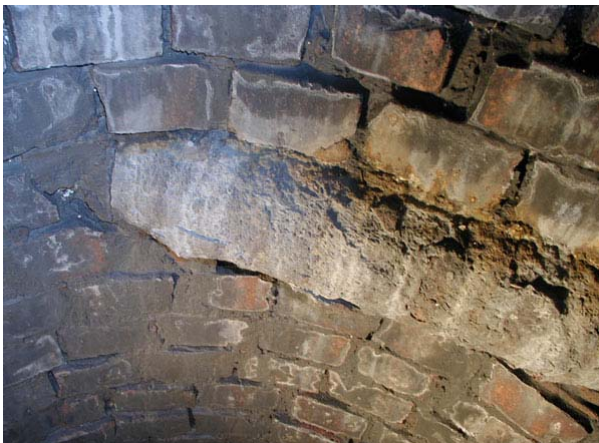
*Abb. 57: Kreuzende Leitung im Wandungsbe-
reich eines Mauerwerksschachtes*

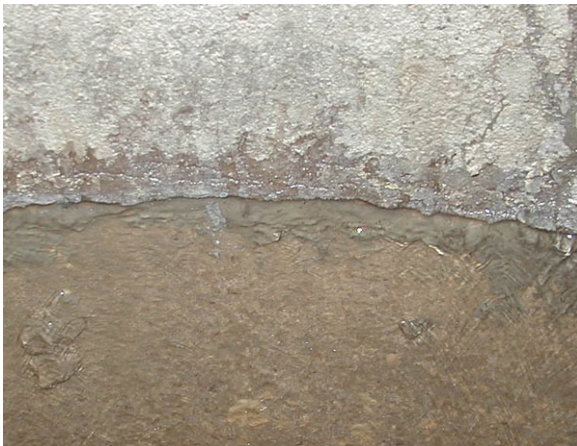
Abb. 58: Undichte Ringfuge in einem Schacht aus Betonfertigteilen

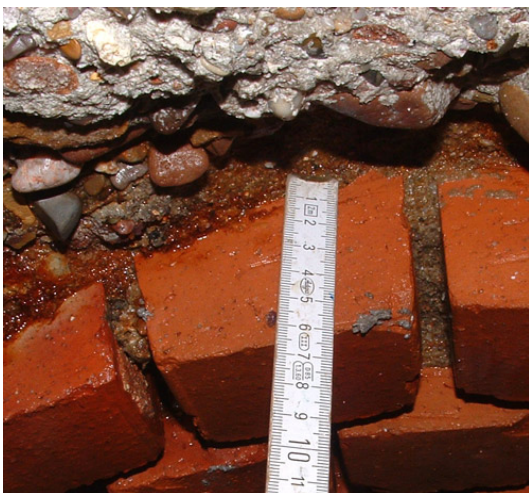
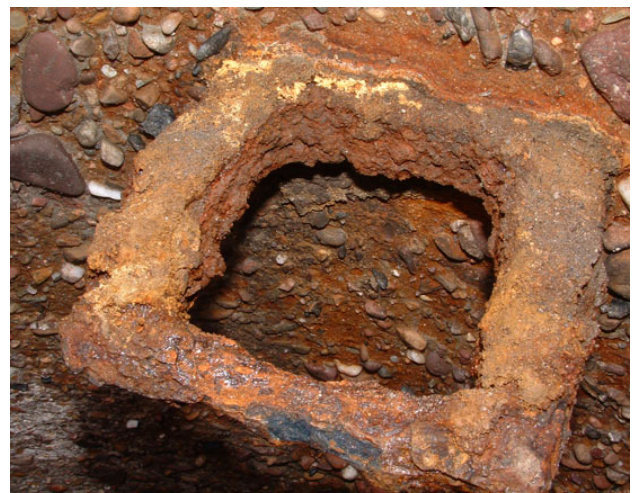
Abb. 60: Starker Abtrag durch Korrosion in einem Schacht mit Mauerwerkunterteil und aufgesetzten Betonfertigteilen

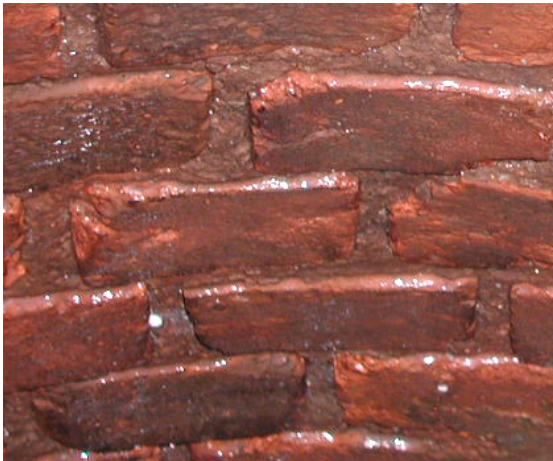
Abb. 65: Flächig feuchte Wandung mit ablaufendem Wasser in einem Schacht aus Mauerwerk

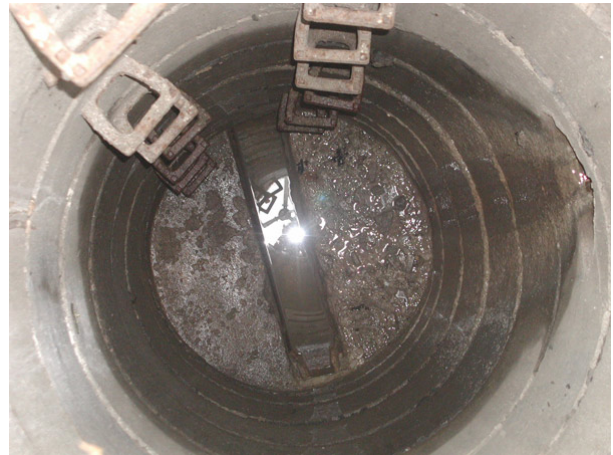
Abb. 66: Starke Feuchtigkeit im unteren Bereiche eines Schachtes aus Betonfertigteilen

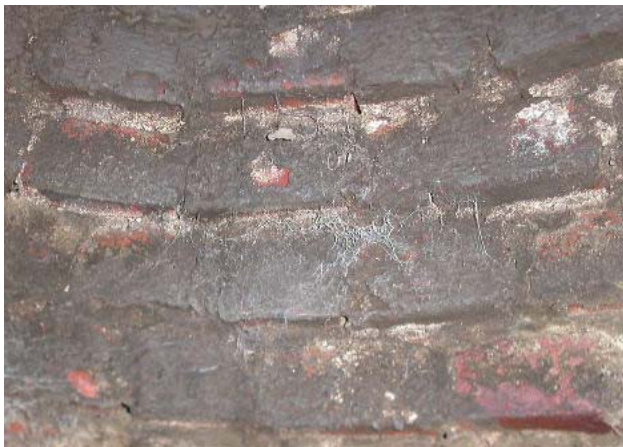
Abb. 68: Starke Schmutzablagerungen an der Mauerwerkswandung des Schachtes Nr. 26

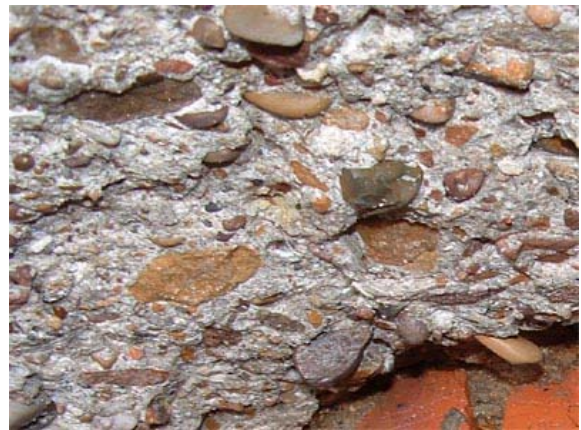
Abb. 69: Korrodierte Schachtwandung aus Beton

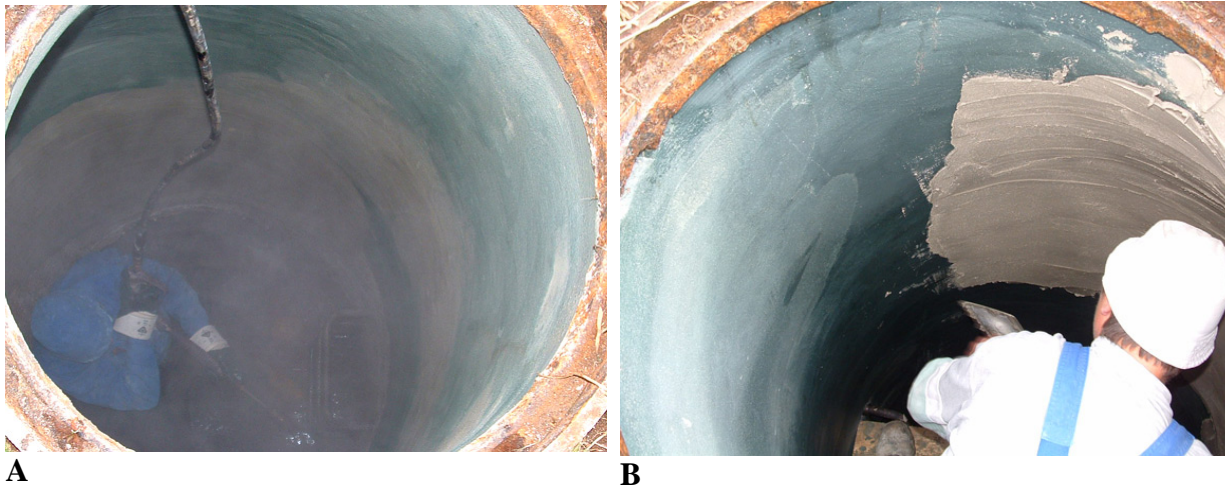
Abb. 79: Grün-schwarze Verfärbungen der Vorbeschichtung in einem Schacht aus Betonfertigteilen mit dem Schadensbild Korrosion. **A:** Reinigung der Vorbeschichtung. **B:** Auftragen der Beschichtung auf die Vorbeschichtung.

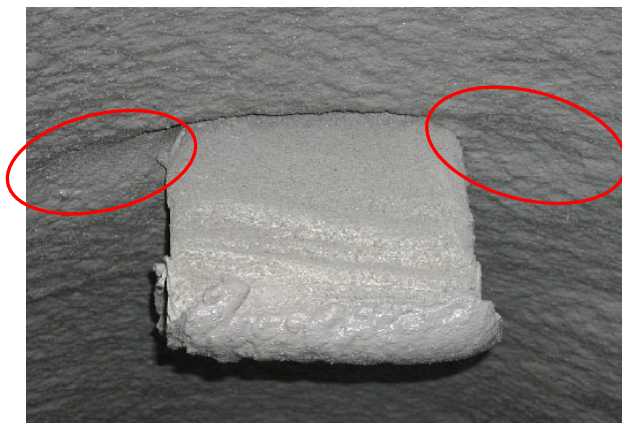
Abb. 80: Spitzschattenbildung neben einem Steigeisen bei einer Mörtelbeschichtung im Anschleuderverfahren

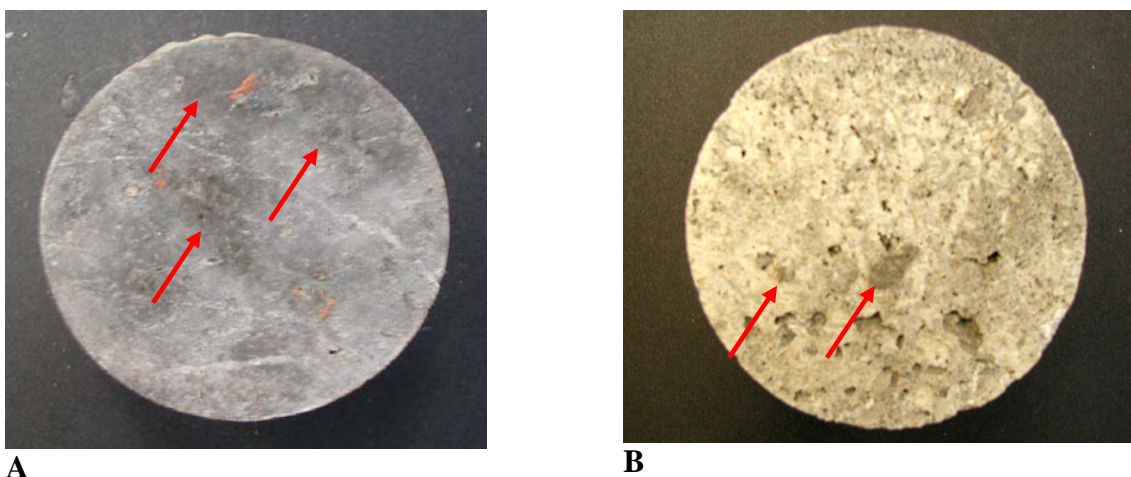
Abb. 96: Sichtbare Schmutzreste auf Haftzug-Prüfkörpern bei Bruch in der Trennfuge.
A: Prüfkörper Schacht Nr. 29, mitte. **B:** Prüfkörper Schacht Nr. 17 mitte.

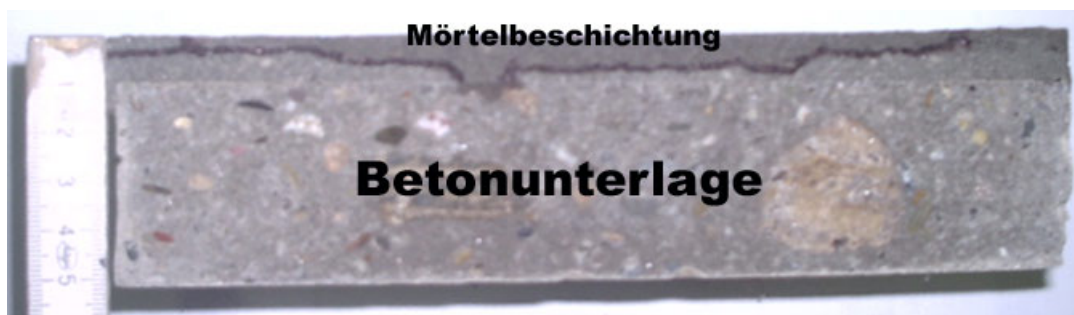
Abb. 108: *Komplette Durchdringung einer Mörtelbeschichtung (Schacht Nr. 17) bei einer Wasserundurchlässigkeitsprüfung gemäß DIN 1048, Teil 5*

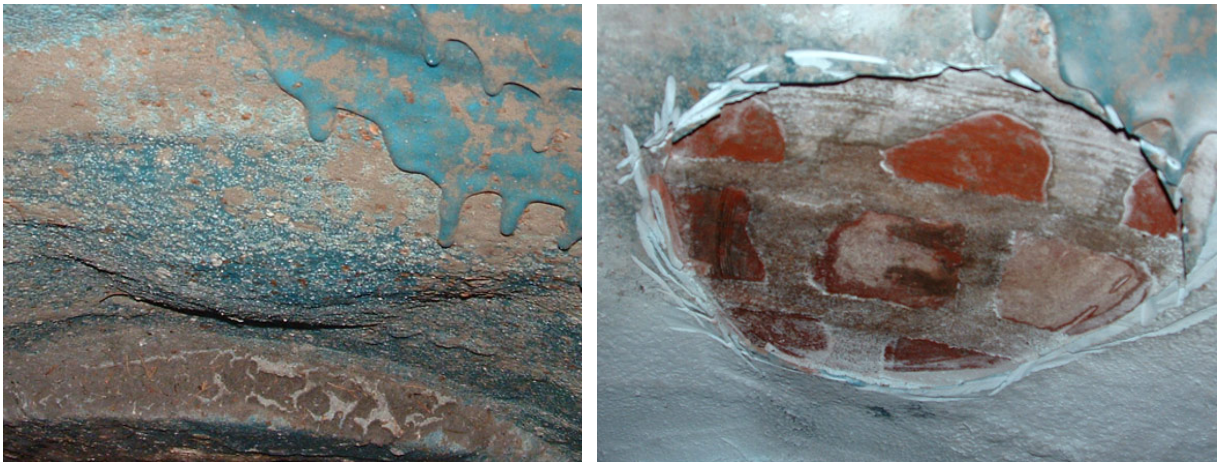
A **B**
 Abb. 113: Wassergefüllte Blase in einer Polyurethanbeschichtung auf Mauerwerk.
A: Ansicht bei der zweiten Nachuntersuchung nach 6 Monaten. **B:** Ansicht nach
 Aufschneiden der Blase.

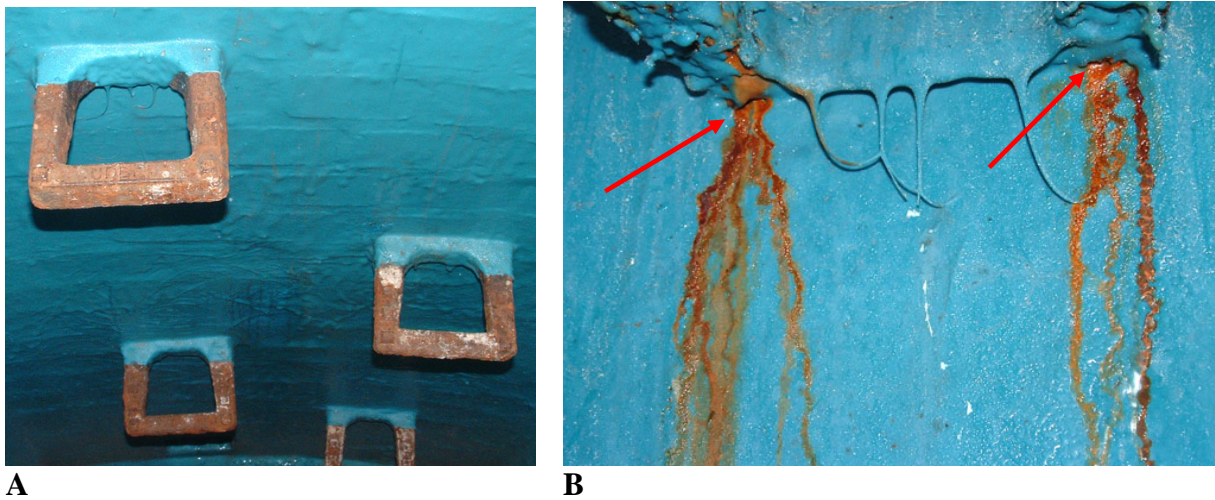
Abb. 115: Anbindung von Polyurethanbeschichtungen an Steigeisen.
A: Bündige und dichte Anbindung. **B:** Undichtigkeiten unterhalb eines Steigeisens.

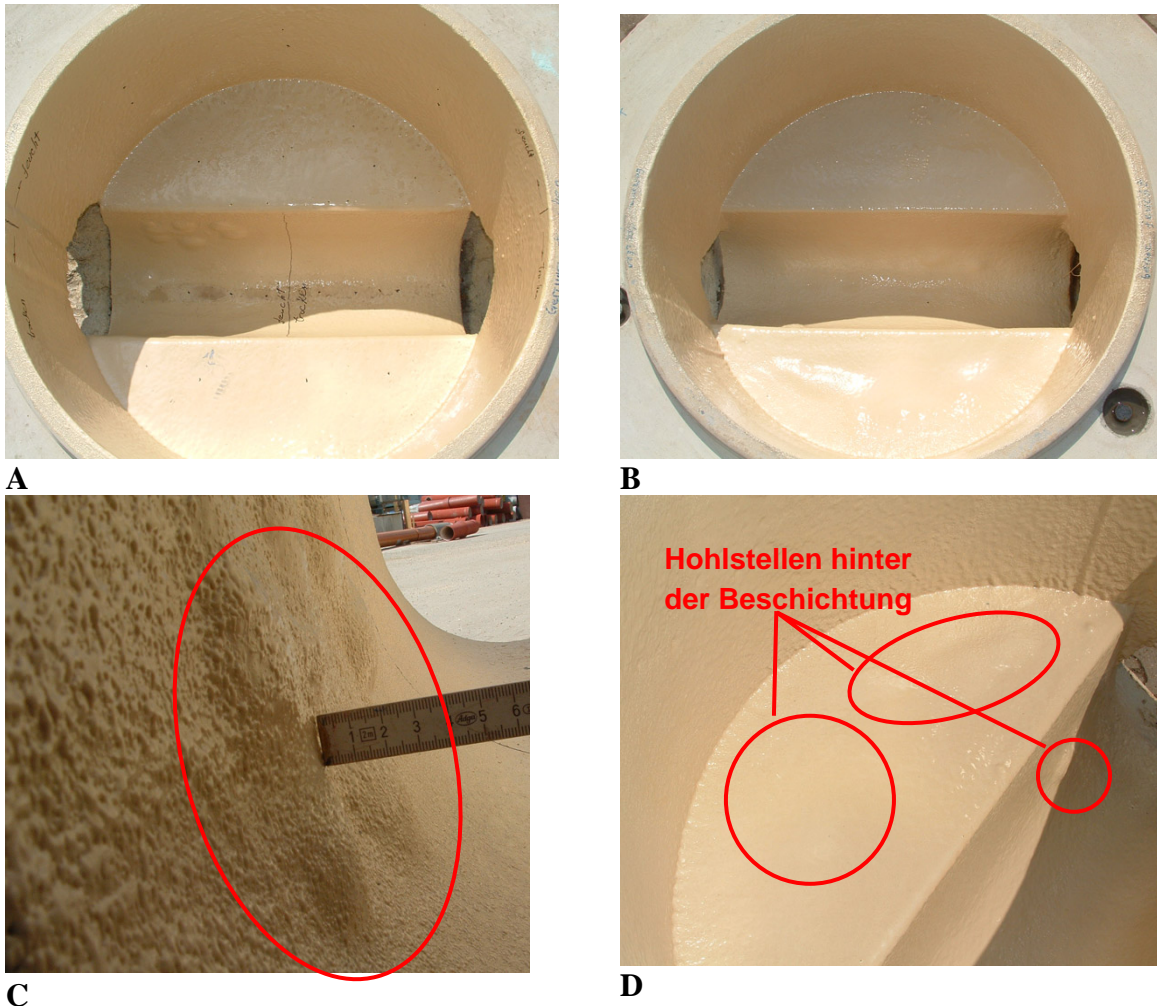
Abb. 134: Optische Inspektion der mit Baytec RT beschichteten Schachtelemente 28 Tage nach Ausführung der Beschichtung. **A:** Ansicht Schachtelement P3. **B:** Ansicht Schachtelement P4. **C:** Blasen in der Beschichtung im Gerinnebereich des Schachtelementes P3. **D:** Bereiche ohne Verbund zwischen Beschichtung und Untergrund in Berme und Gerinne des Schachtelementes P4

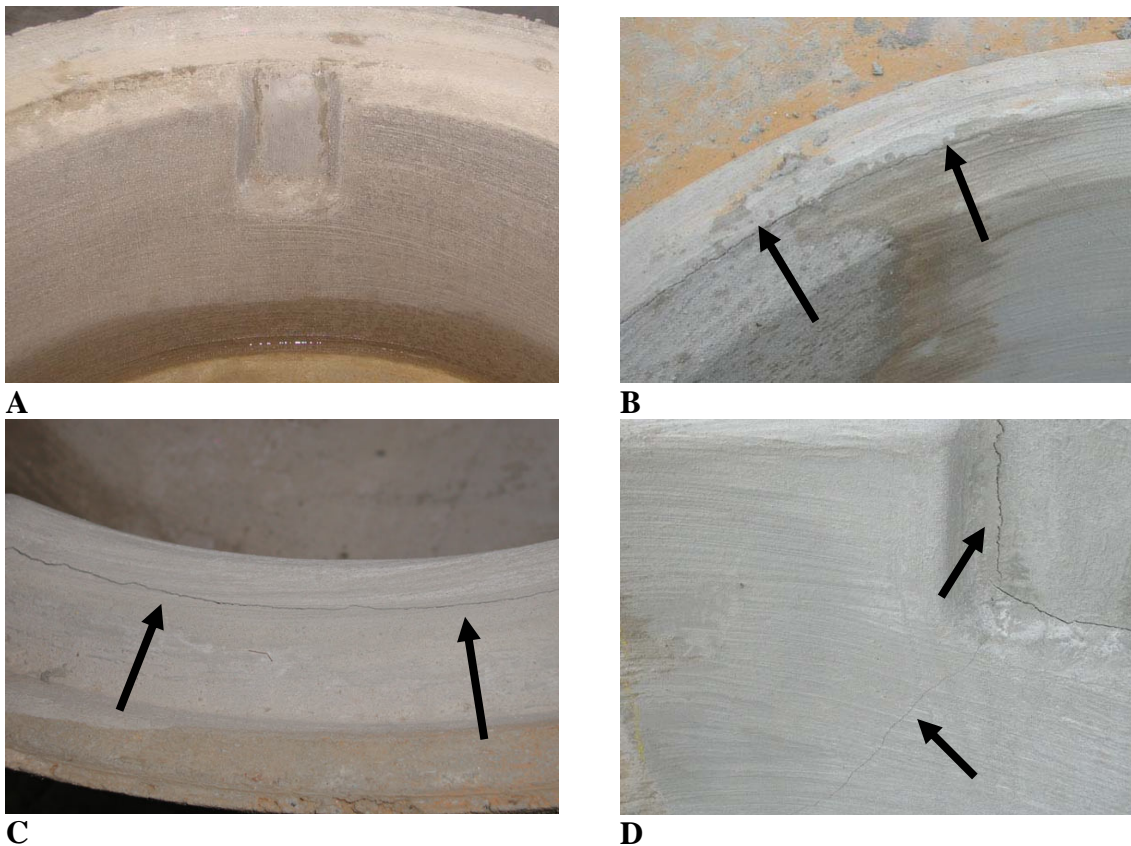
Abb. 135: *Optische Inspektion der beschichteten Schachtelemente 28 Tage nach der Beschichtung. A: Optisch keine Mängel erkennbar (Schachtelement M5). B: Spaltbildung zwischen Mörtelbeschichtung und Betonwandung (Schachtelement M1). C: Spaltbildung zwischen Mörtelbeschichtung und Betonwandung (Schachtelement M2). D: Risse in der Mörtelbeschichtung (Schachtelement M1).*

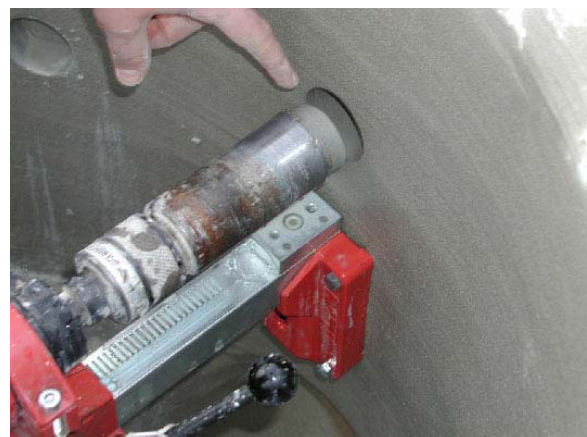
Abb. 137: Ablösung der Beschichtung bei Bohrung zur Vorbereitung der Haftzugprüfungen
