# Beschichtungsverfahren zur Sanierung von Abwasserschächten

- Studie zu Qualitätseinflüssen und Einsatzgrenzen  
anhand von Praxis- und Laboruntersuchungen -

**Bosseler, B.; Puhl, R.  
Gelsenkirchen, Februar 2005**

IKT - Institut für Unterirdische Infrastruktur  
Exterbruch 1  
45886 Gelsenkirchen

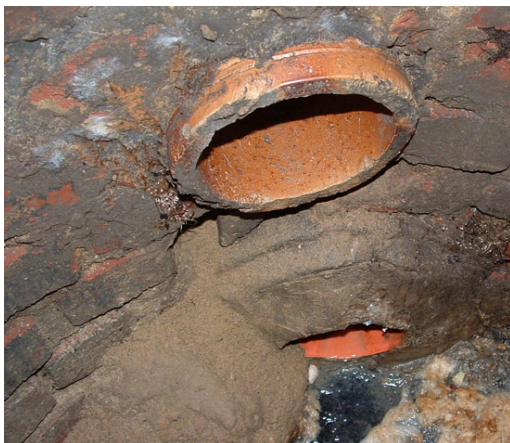
Abb. 6: Nachträglich eingebundener Zu-  
lauf in einem Schacht aus Mauer-  
werk, Bodeneintrag durch fehlende  
Klinker in der Schachtwandung

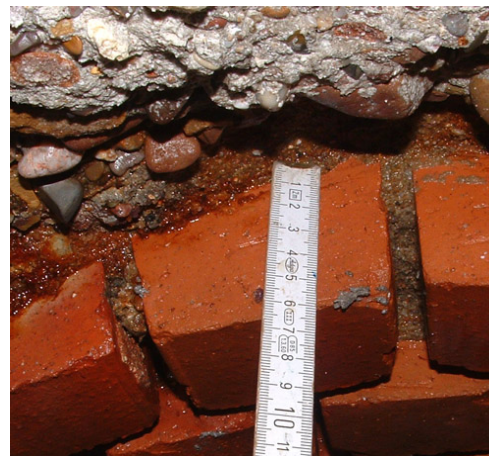
Abb. 7: Starker Abtrag durch Korrosion in  
einem Schacht mit Mauerwerksunter-  
teil und aufgesetzten Betonfertigteilen

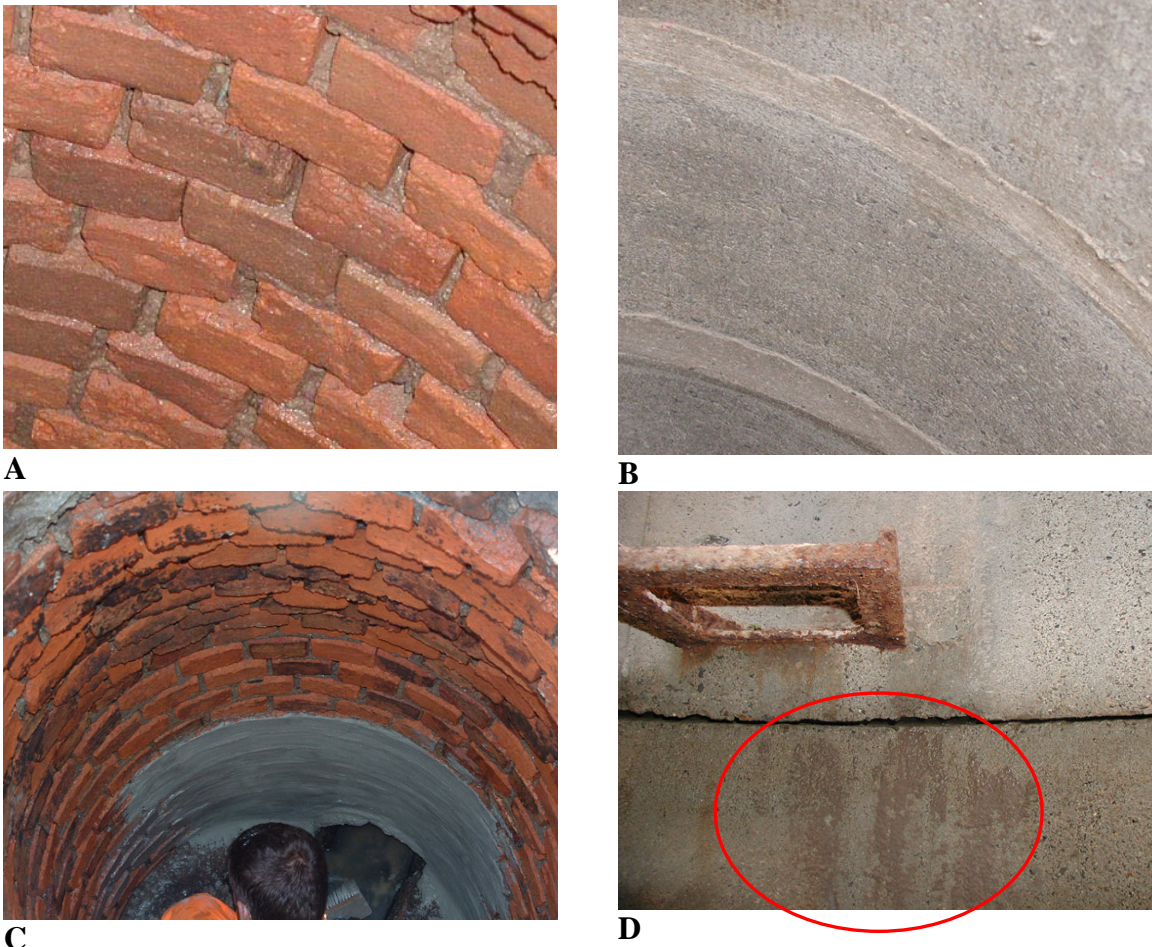
Bei der **Reinigung mit Wasserhochdruck** zeigte sich, dass sich nach Abschluss der Reinigungsarbeiten in vielen Fällen noch Schmutzrückstände in Teilbereichen auf der Wandung befanden und eine abschließende Kontrolle der Schachtwandung vor dem Auftrag der Beschichtung durch die Fachfirmen nur in Ausnahmefällen durchgeführt wurde. In einigen Fällen wurde die Schachtwandung bereits Tage vor Ausführung der Beschichtungsarbeiten gereinigt, so dass sich ein erneuter Schmutzfilm auf der Wandung bilden konnte. Gegenüber der Wasserhochdruckreinigung mit Handlanze bietet der Einsatz einer rotierenden Reinigungsdüse Vorteile. Es können gleichmäßigere Reinigungsergebnisse erzielt werden und die Arbeitsbedingungen für den Ausführenden sind besser. Grundsätzlich scheint eine Reinigung mit Wasserhochdruck unter den Bedingungen in einem Abwasserschacht aber nicht geeignet zu

Abb. 8: Schachtreinigung mit Wasserhochdruck. **A:** Saubere Mauerwerkswandung. **B:** Saubere Betonwandung. **C:** Schwarze Beläge und Rückstände auf Mauerwerkswandungen nach Reinigung. **D:** Schmutzrückstände auf Betonwandung nach Reinigung.

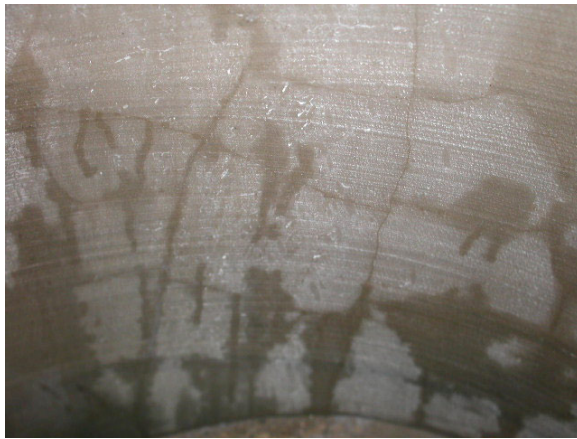
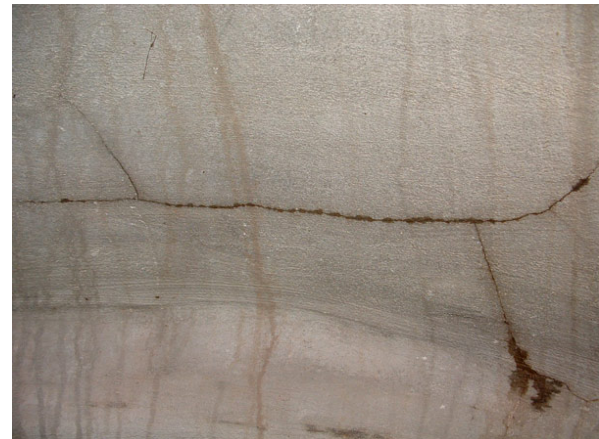
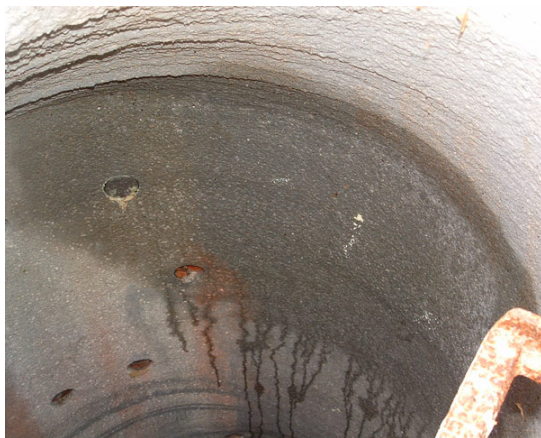
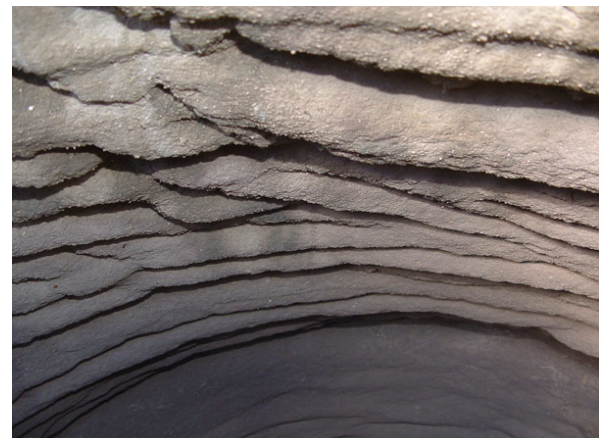
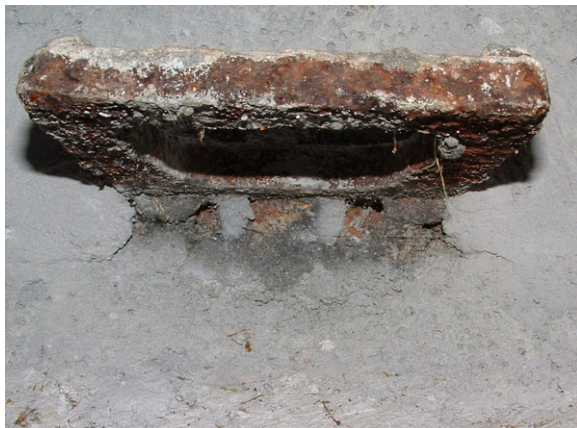
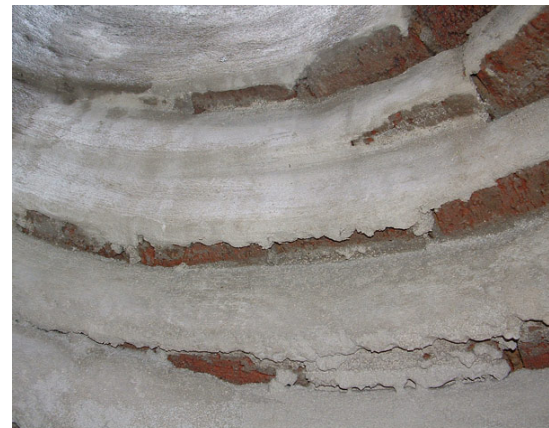
Bei der optischen Inspektion der Mörtelbeschichtungen zeigten sich 10 der 26 beschichteten Schächte in einwandfreiem **Zustand** (vgl. Abb. 10). 16 Schächte wiesen **Mängel** wie Risse, Hohlstellen, Fehlstellen oder sichtbare Undichtigkeiten in der Beschichtung auf (vgl. Abb. 11). Bei 7 dieser Schächte zeigten sich nur örtlich begrenzt auftretende Mängel, bei 9 Schächten wurde eine Häufung von Schäden oder gravierende Mängel festgestellt bzw. war der gesamte Beschichtungskörper mit Rissen versehen. Auffallend ist hierbei, dass bei 5 der Schächte mit gravierenden Mängeln bei der Beschichtung ein fettlösendes Reinigungsmittel eingesetzt und der Mörtel mit einem Mischöl angemischt worden war. Bei zwei weiteren Schächten mit gravierenden Mängeln war die Beschichtung nach Anwendung des Anschleuerverfahrens nicht kontrolliert bzw. nachgearbeitet, in einem weiteren Fall ein falsches Mörtelprodukt eingesetzt worden. Besonders häufig lagen Mängel wie Rissbildung, Hohlstellen und zu geringer Materialauftrag im Bereich der **Steigeisen** vor. In einigen Fällen war die Mindestauftrittstiefe der Steigeisen nach der Beschichtung nicht mehr ausreichend. **Schwierige Geometrien** wie z.B. horizontale Versprünge stellten keine Schwachstellen in den Mörtelbeschichtungen dar. Die Zu- und Abläufe waren i.d.R. gut angebunden. Eine höhere Schadenshäufigkeit bei den durch **Straßenverkehr** hochbelasteten Schächten wurde nicht festgestellt. Die o.a. Mängel in den Mörtelbeschichtungen waren häufig erst bei der zweiten Inspektion nach mehreren Monaten (3 bzw. 6 Monate) eindeutig bzw. erstmalig zu erkennen. Tabelle 12 gibt eine detaillierte Übersicht über die Ergebnisse der optischen Inspektion an mittels Mörtelbeschichtungen sanierten Schächten.

*Abb. 11: Beispiele für Mörtelschachtbeschichtungen mit optisch feststellbaren Mängeln; **A:** Netzartig verteilte Risse über die gesamte Schachtwandung. **B:** Riss im Konusbereich des Schachtes. **C:** Feuchte Fläche in der Beschichtung. **D:** Beschichtung im Konusbereich stark wellig. **E:** Zu geringer Materialauftrag unterhalb eines Steigeisens. **F:** Klinker im Konusbereich nur teilweise beschichtet.*

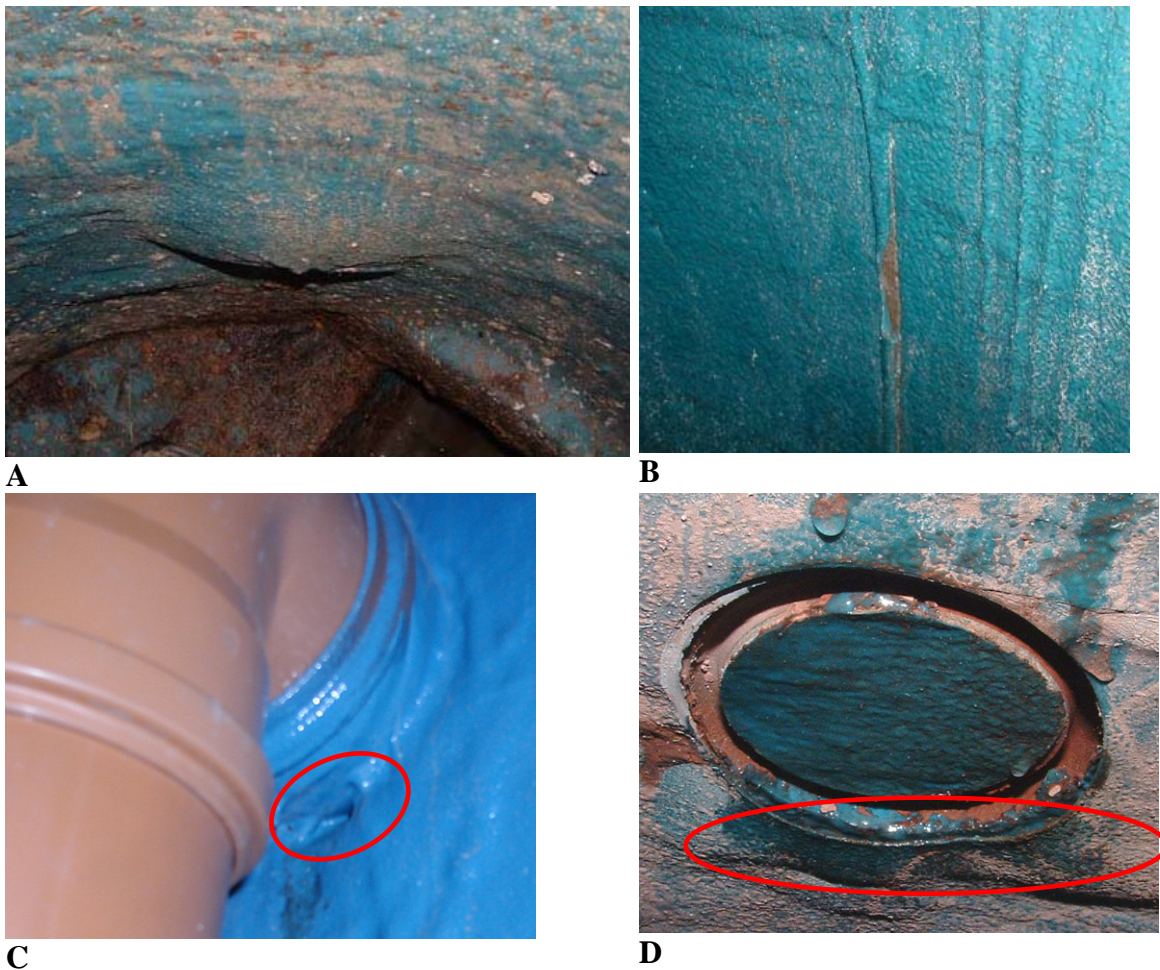
Bei der optischen Inspektion der **Polyurethanbeschichtungen** zeigten sich 7 der 16 mit Polyurethan beschichteten Schächte in einwandfreiem **Zustand** (vgl. Abb. 13). 9 Schächte wiesen **Mängel** wie Hohlstellen, Fehlstellen oder Undichtigkeiten in der Beschichtung auf (vgl. Abb. 14). 5 dieser Schächte wiesen nur örtlich begrenzt auftretende Mängel auf, die fast alle durch eine gründliche Kontrolle nach Abschluss der Beschichtungsarbeiten hätten erkannt und beseitigt werden können. Bei 3 Schächten wurde eine Häufung von Schäden oder gravierende Mängel festgestellt bzw. war die gesamte Beschichtung schadhaft. Bei zwei Beschichtungen scheint die Ursache eine zu geringe Haftzugfestigkeit von Polyurethan auf feuchtem Mauerwerk zu sein. In einem weiteren Fall kam es aufgrund eines Ausführungsfehlers vermutlich zu einem falschen Mischungsverhältnis, die Beschichtung war großflächig nicht ausgehärtet. **Schwierige Geometrien**, wie z.B. horizontale Versprünge, stellten keine Schwachstellen in den Polyurethanbeschichtungen dar. Die **Zu- und Abläufe** waren i.d.R. gut angebunden. In zwei Fällen wurden die Zu- und Abläufe im Sohlenbereich unter Einsatz von polyurethanharz-getränkten Kurzlinern erfolgreich angebunden und abgedichtet. Auch nach **betrieblicher Belastung** durch Wasserhochdruckspülungen zeigten diese Kurzliner keine erkennbaren Qualitätsverschlechterungen. Eine höhere Schadenshäufigkeit bei den durch **Straßenverkehr** hochbelasteten Schächten wurde nicht festgestellt. Tabelle 13 gibt eine detaillierte Übersicht über die Ergebnisse der optischen Inspektion an mittels Polyurethanbeschichtungen sanierten Schächten.

*Abb. 14: Beispiele für Polyurethanschichtbeschichtungen mit optisch feststellbaren Mängeln; A: Wassergefüllte Blase im unteren Bereich des Schachtes. B: Fehlstelle entlang einer Laufnase. C: Nicht ausreichende Beschichtung unterhalb eines Zulaufes. D: Mangelhafte Aushärtung der Polyurethanbeschichtung.*

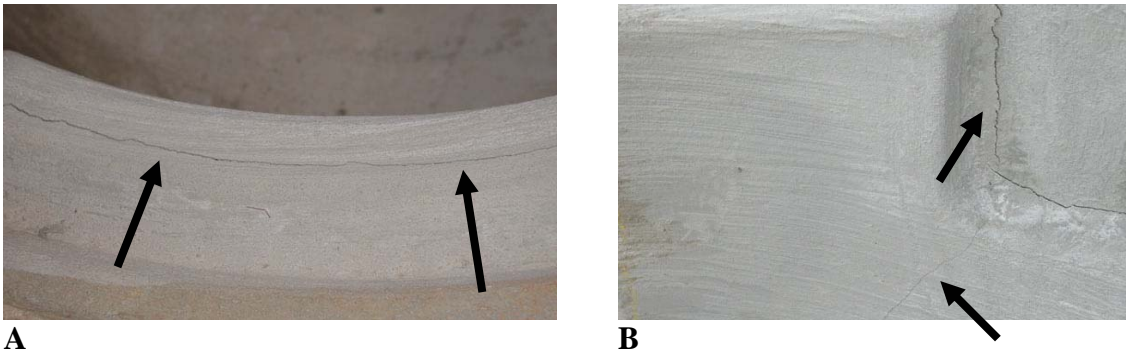
In den Mörtelbeschichtungen, die nach der Beschichtung außerhalb des Wassers gelagert worden waren, zeigten sich bei der optischen Inspektion 28 Tage nach Beschichtungsauftrag trotz Abdecken der Schachtelemente mit einer Plane und Befeuchten der Beschichtung (alle 48 h) feine Risse sowie eine teilweise Ablösung der Mörtelbeschichtung von dem Betonuntergrund. Diese Mängel waren bei den unter Wasser gelagerten Beschichtungen nicht vorhanden. Somit zeigte sich erneut der große Einfluss einer umfassenden **Nachbehandlung** auf die Qualität von Mörtelbeschichtungen. Auch ist nicht auszuschließen, dass sich die von der Schachtfirma bei einem Produkt gewählte **Zugabe von Mischöl** negativ auf die Verbundwirkung der Mörtelbeschichtungen auswirkte.

Abb. 20: Rissbildung an Mörtelbeschichtungen 28 Tage nach der Beschichtung. **A:** Spaltbildung zwischen Mörtelbeschichtung und Betonwandung. **B:** Risse in der Mörtelbeschichtung.

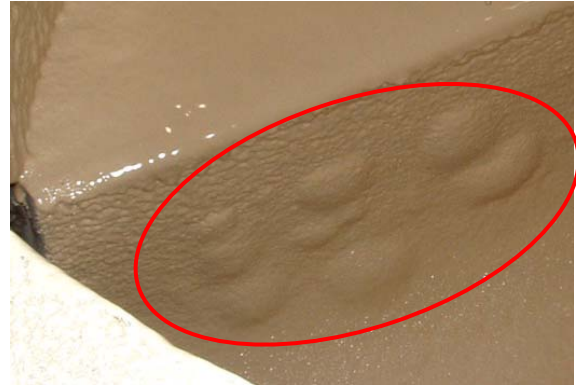
**B**

*Abb. 21: Optisch erkennbare Unterschiede bei den Polyurethanbeschichtungen auf wasser-  
gelagerten Schachtelementen aus Beton. A: Beschichtung in einwandfreiem Zustand.  
B: Blasenbildung im Gerinnebereich.*
