IKT-Warentest „Hausanschluss-Liner“

- November 2005 -

Kaltenhäuser, G.

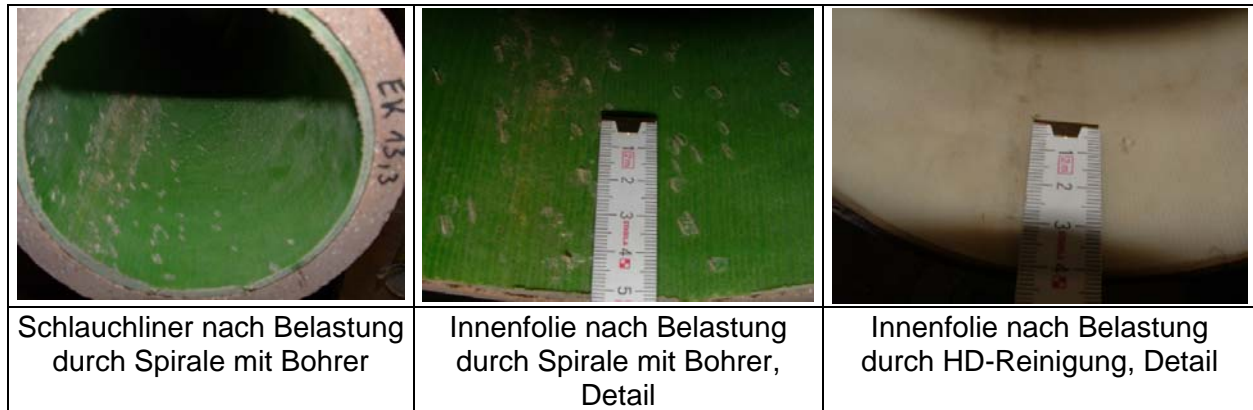
Abb. 18: Beschädigung der Innenfolie, Beispiele

Durch die HD-Reinigung wurden die Innenfolien nur stellenweise geringfügig beschädigt. Die stärksten Beschädigungen entstanden durch die Spiralmaschine mit 4er-Kette und Spikes bzw. Kreuzblattbohrer. Durch die Spiralmaschine mit

Kreuzblattbohrer wurden die Folien an einzelnen Stellen beschädigt, während die Spiralmaschine mit 4er-Kette und Spikes zu über den gesamten Umfang verteilten Beschädigungen der Innenfolie führte. Die geringsten Schäden an den Innenfolien traten bei Einsatz der Spiralmaschine mit 2er-Kette auf.

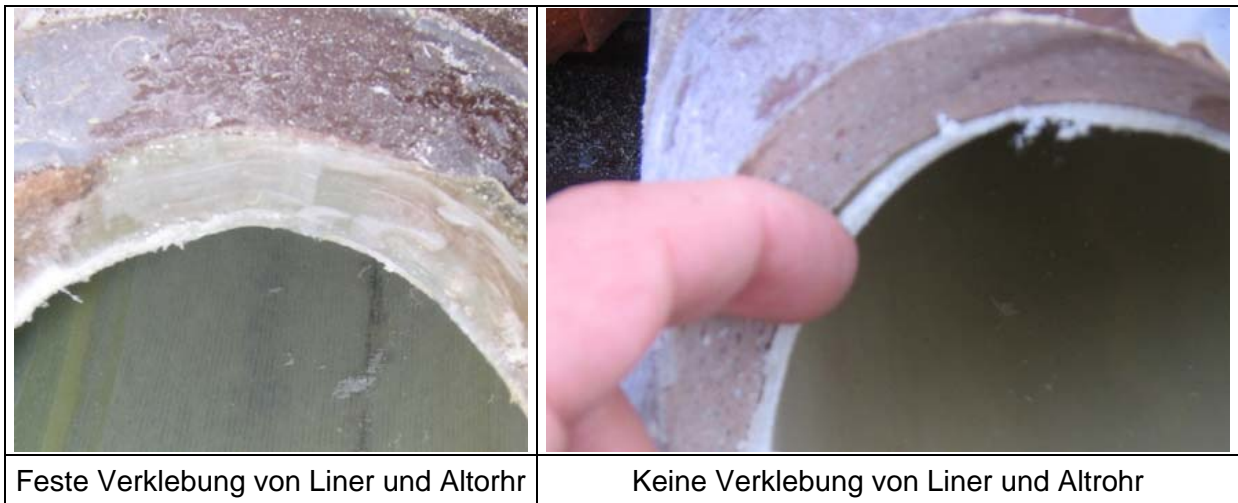
Abb. 24: Aufgefräste seitliche Öffnungen in Rohrsegmenten der Extremsituation, Beispiele

ob sich der Liner durch die Fräsung von der Altrohrwand löste oder bereits vor den Fräsarbeiten keine Verklebung in diesem Bereich vorhanden war.

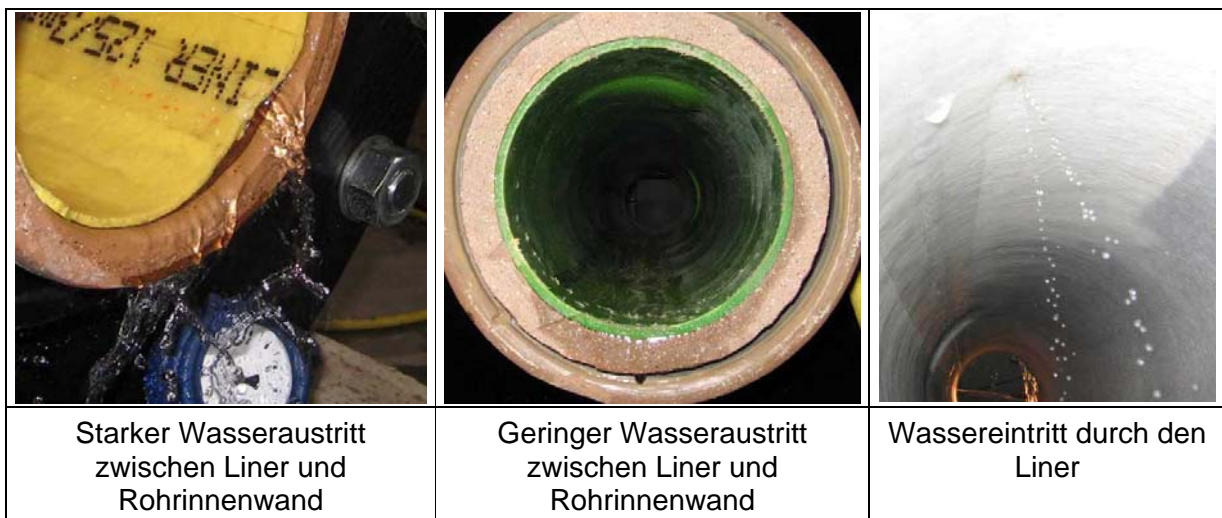
Abb. 27: Ergebnisse der Außenwasserdruckprüfung, Beispiele

das Wasser, welches über die vorher in die Rohre aus Steinzeug eingebrachten Schäden in die Rohrsegmente eindringen konnte, zwischen Lineraußenseite und Rohrrinnenseite an den Schnittflächen der Probekörper über die vorhandenen Ringspalten aus. In einem Fall wurde mit der Fühlerlehre kein Ringspalt festgestellt und dennoch traten geringfügige Wassermengen zwischen Lineraußenseite und Rohrrinnenseite aus. Das Wasser drang somit in die Ringspalten bzw. Kapillaren zwischen Liner und Rohrrinnenseite ein und floss über diese ab. Lediglich an einem Probekörper infiltrierte Wasser zusätzlich durch die Linerwand.

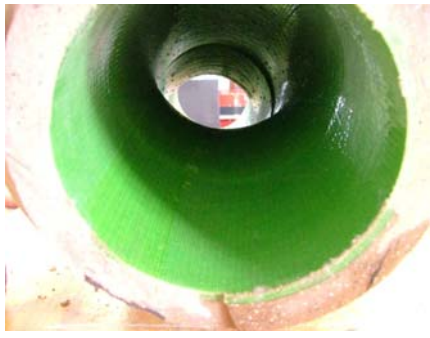
Außergewöhnlicher Einzelfall, nicht repräsentativ für Gesamtsanierung	Faltenmessung	
	Sohle	Scheitel
keine Beobachtung	Querfalte 6 mm

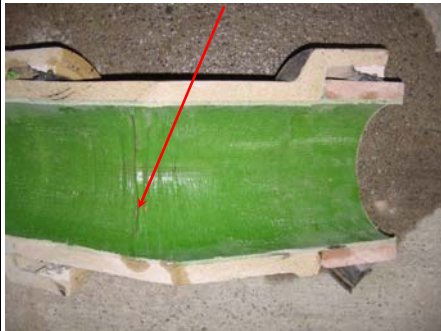
Querfalte 5 mm

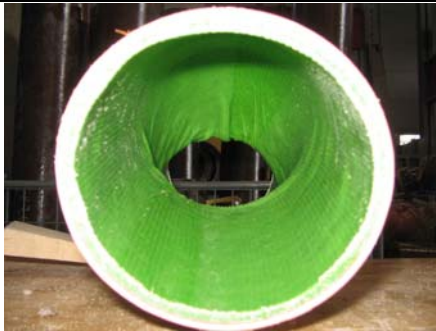
Außergewöhnlicher Einzelfall, nicht repräsentativ für Gesamtsanierung	Faltenmessung	
	Sohle Querfalte 7 mm	Scheitel Querfalte 3 mm
keine Beobachtung

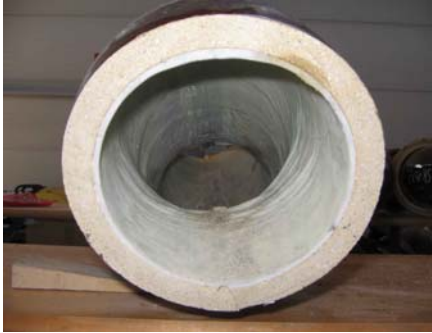
Außergewöhnlicher Einzelfall, nicht repräsentativ für Gesamtsanierung	Faltenmessung	
	Sohle	Scheitel
keine Beobachtung	<p>Querfalte 8 mm</p>

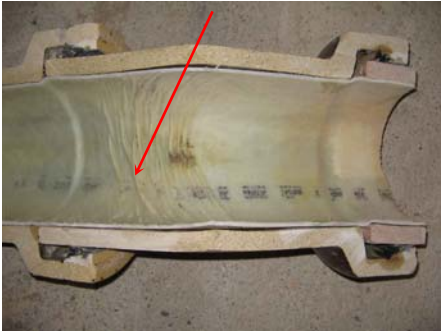
<p>Querfalte 15 mm</p>

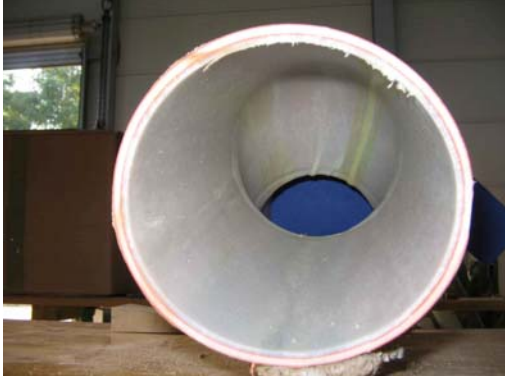
Außergewöhnlicher Einzelfall, nicht repräsentativ für Gesamtsanierung: starke Faltenbildung; 45°-Bogen (vertikal) DN 125	Faltenmessung	
	Sohle	Scheitel

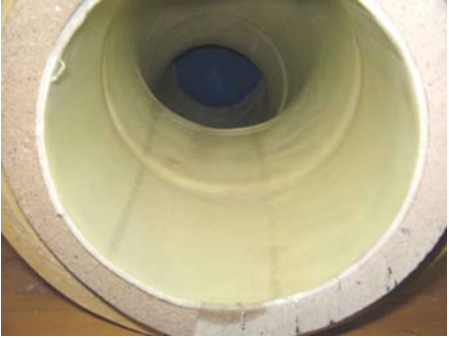
Außergewöhnlicher Einzelfall, nicht repräsentativ für Gesamtsanierung	Faltenmessung	
	Sohle	Scheitel
keine Beobachtung	Querfalte 11 mm

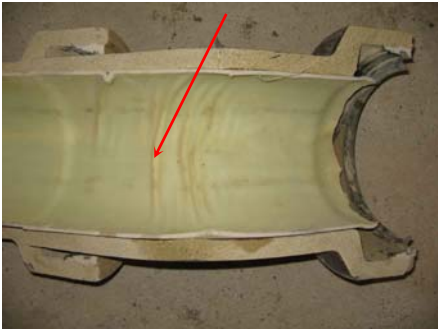
Querfalte 5 mm

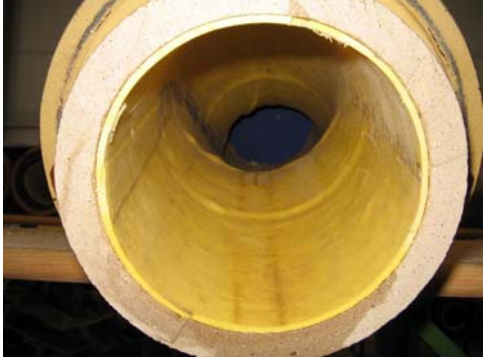
<p>Außergewöhnlicher Einzelfall, nicht repräsentativ für Gesamtsanierung: eingeschlossene Ablagerungen in der Sohle, da ungereinigter Kanal saniert wurde (gegen Fließrichtung)</p>	Faltenmessung	
	Sohle	Scheitel

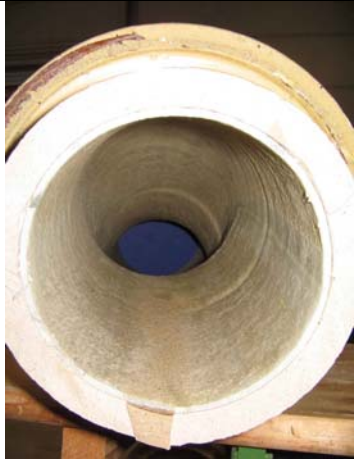
Außergewöhnlicher Einzelfall, nicht repräsentativ für Gesamtsanierung	Faltenmessung	
	Sohle	Scheitel
keine Beobachtung	Querfalte 7 mm

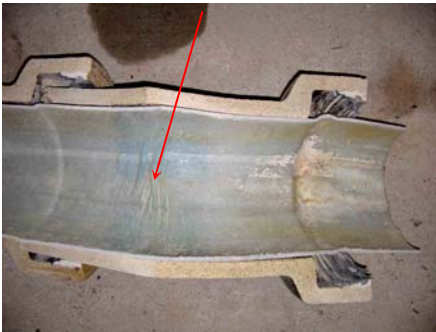
Längsfalte 9 mm

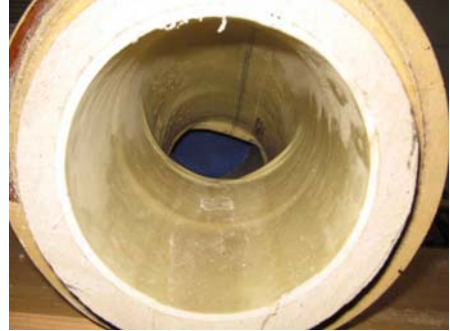
Außergewöhnlicher Einzelfall, nicht repräsentativ für Gesamtsanierung	Faltenmessung	
	Sohle	Scheitel
keine Beobachtung	Querfalte 10 mm
