IKT-Institut für  
Unterirdische Infrastruktur

## Forschungsbericht

# Kanalreinigung

- Düsen, Drücke, Hochdruckstrahlen -

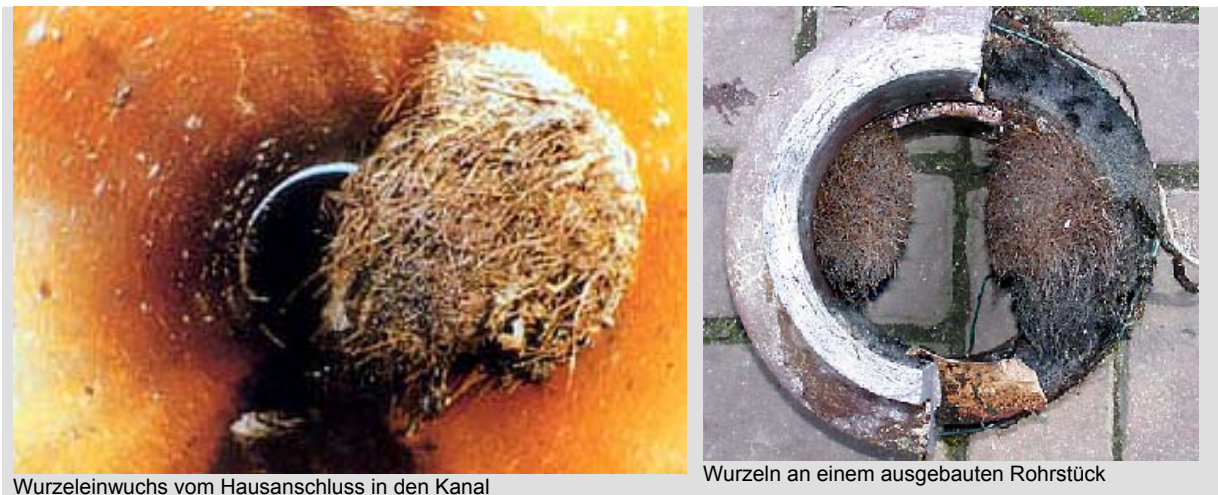
Wurzeln dringen durch Muffen, undichte Hausanschluss-Stutzen oder schadhafte Rohrabschnitte in die Kanalisation ein. Dort bilden sie nach anfänglich feinen Haarwurzeln dichte Wurzelbüsche aus, die den Abfluss stark behindern können. Falls die Rohrleitung nicht saniert wird, muss der Rohrquerschnitt regelmäßig frei geschnitten werden.

Bild 21: Wurzeleinwuchs, Bildbeispiele

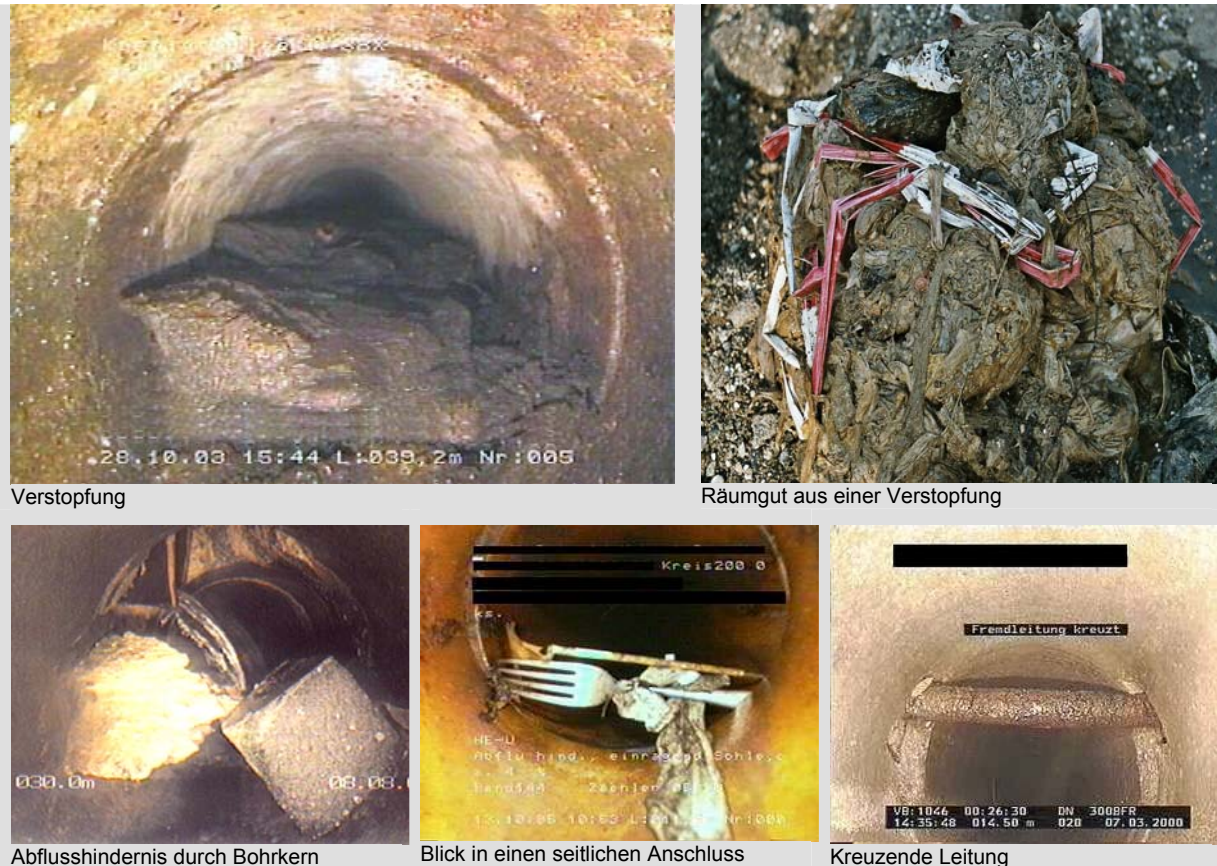
Verstopfungen gehen meist auf besondere Ursachen zurück. So können u.a. Wurzeln, einragende Bauteile und Hindernisse die im Abwasser enthaltenen Feststoffe auffangen und schließlich zu Verstopfungen führen.

Bild 23: Verstopfungen/Hindernisse, Bildbeispiele

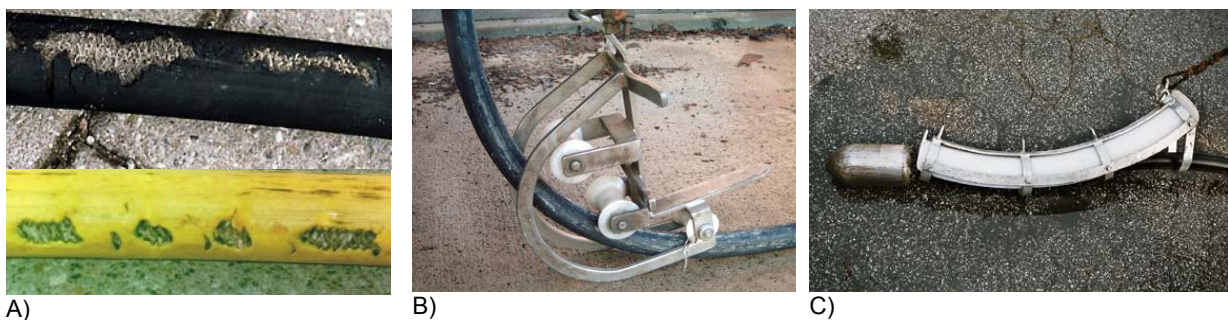
Die Schlauchlänge variierte von 120 bis 240 Metern. Kanalbetriebe, die Kunststoffschläuche verwenden, haben gute Erfahrungen damit gemacht, die ersten 10 – 20 Schlauchmeter als Gummischlauch auszuführen. Dies erleichtert die Handhabung im Arbeitseinsatz, da der Gummischlauch weniger steif ist und sich leichter führen lässt. Grundsätzlich werden Schlauchführungen genutzt, um den Schlauchwerkstoff im Knickbereich (im Schacht am Rohrscheitel des Zulaufrohres) zu schonen. Umlenkrollen halten den Düsenkörper tief auf der Rohrsohle, wenn dieser sich dem Entnahmeschacht nähert. Die Aerosolbildung ist dadurch reduziert. Nach Betreibererfahrungen erzeugen bananenförmige Umlenkstücke hohe Reibungskräfte zwischen Schlauch und Umlenkstück. Bewegliche Umlenkrollen sind vorzuziehen (vgl. Bild 46).

Bild 46: A) Schlauchbeschädigung. B) Umlenkrollen. C) Umlenkstück.

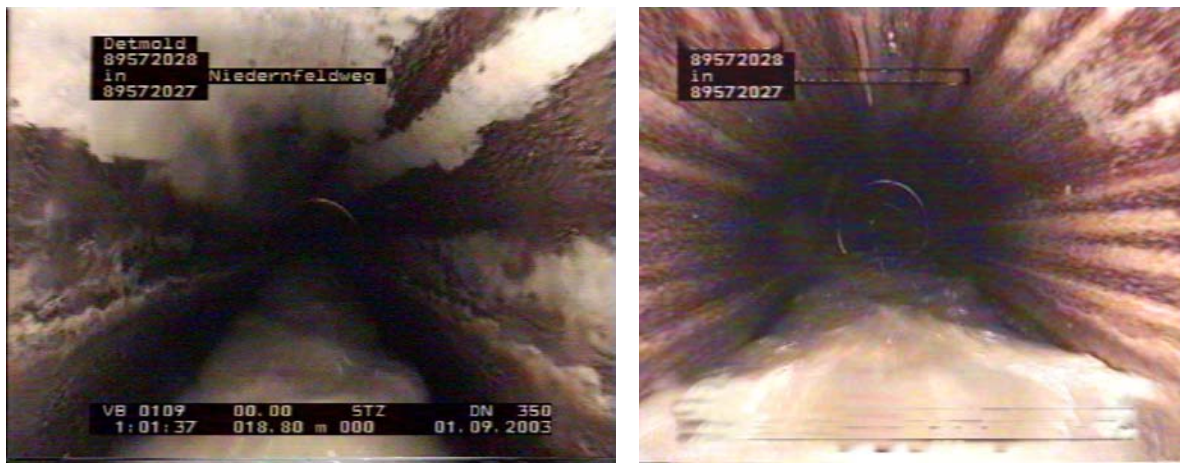
Bild 80: Sielhaut-Reste nach einer HD-Reinigung, Bildbeispiele aus In-situ-Tests

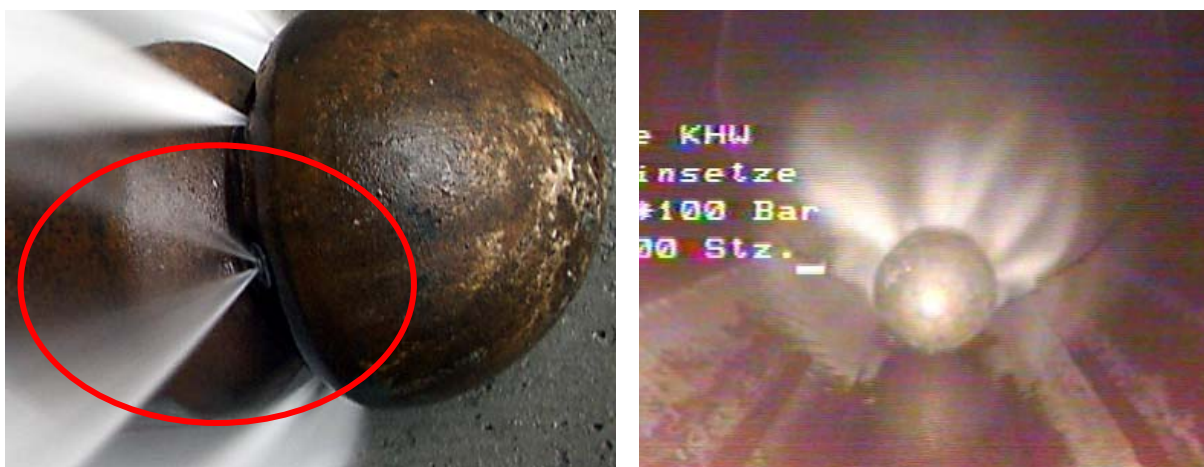
Bild 81: Verstopfter Düseneinsatz (links), Düse mit unsymmetrischem Strahlbild (rechts)

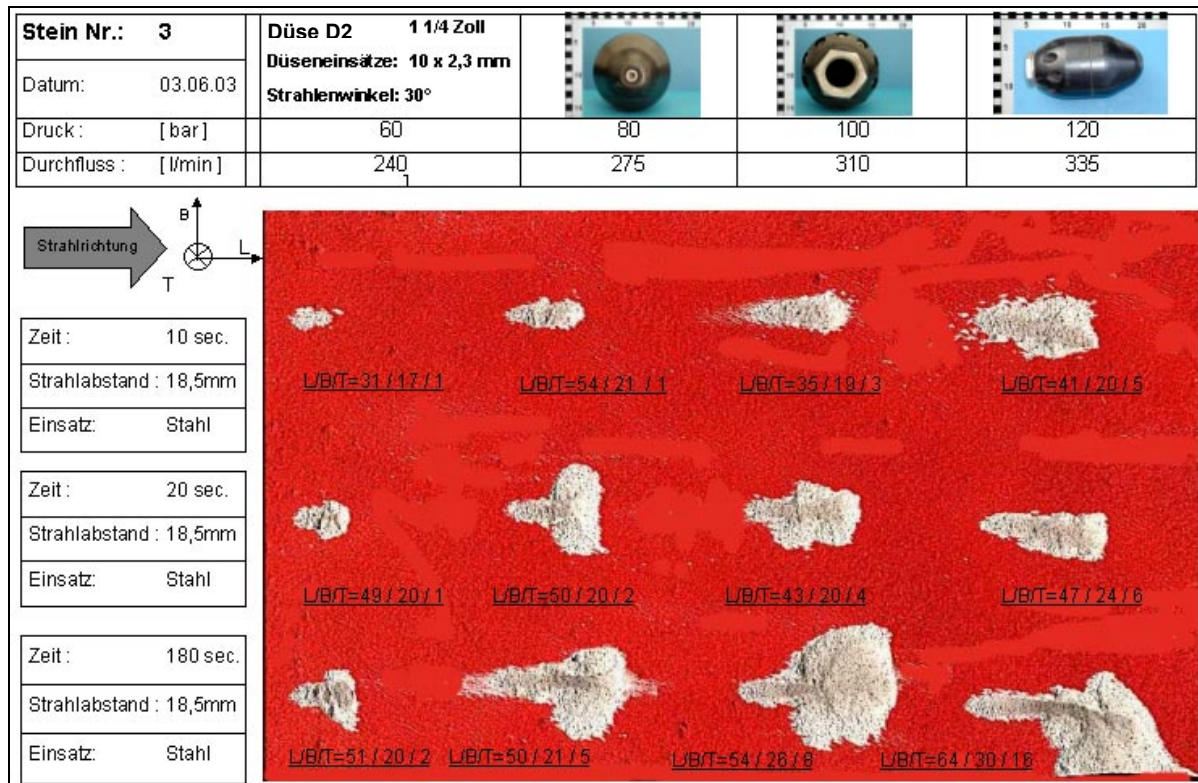
Bild 115: Erosion des HD-Strahls an Porenbeton, Beispiel Düse D2 bei 60 bis 120 bar und einer Einwirkzeit von 10, 20 und 180 Sekunden

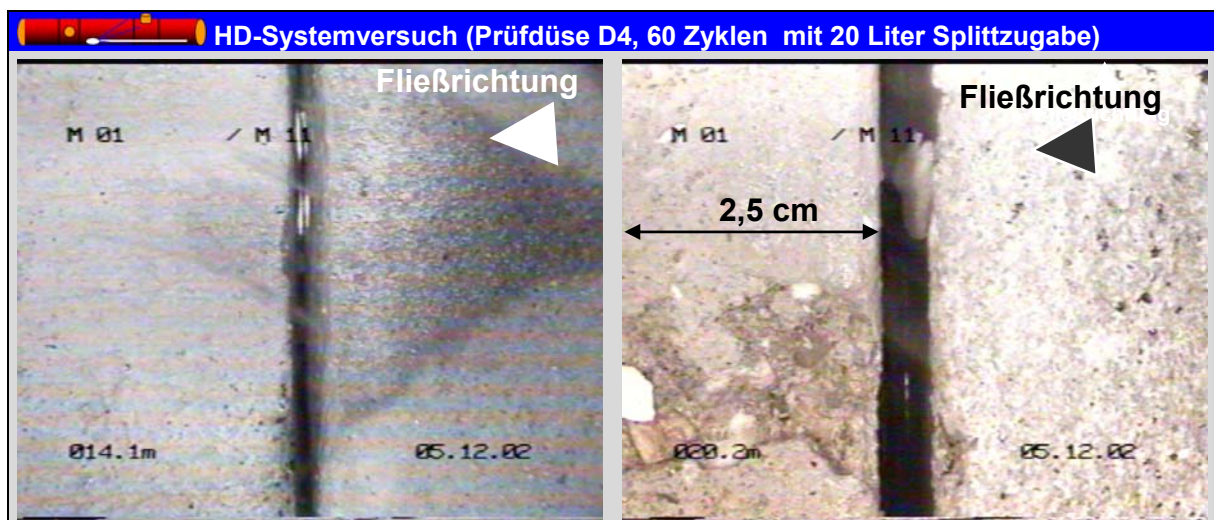
Bild 147: **Belastung:** 60 Zyklen- 20l Splitt -D4 (5x10°, 5x20°)

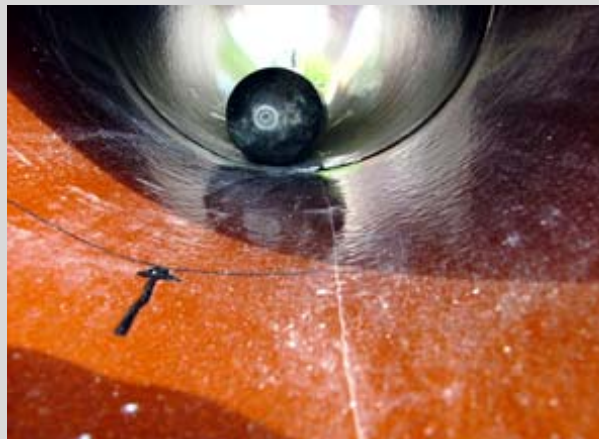
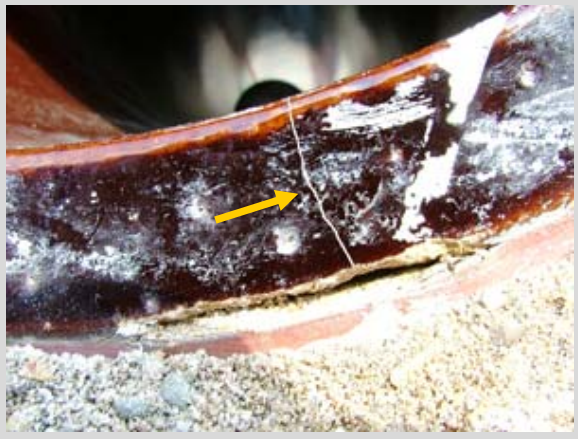
Bild 163: Rohrinnenansicht, <b>Belastung:</b> 1 Düsenfall, Düse1 (Gewicht: 4,5kg) <b>Lagerung:</b> Sandbettung mit Überschüttung	Bild 164: Ansicht Muffe, <b>Belastung:</b> 1 Düsenfall, Düse1 (Gewicht: 4,5kg) <b>Lagerung:</b> Sandbettung mit Überschüttung

Nach der Belastung im **Düsen-Fallversuch** (vgl. Abschnitt 5.3.5) wurden wiederholt deutlich erkennbare Materialveränderungen festgestellt. Zur Durchführung der Düsen-Fall-Versuche wurde eine 4,5 kg schwere Rundstrahldüse bis auf Scheitelhöhe des Rohrdurchmessers DN 300 hochgehoben und dann ein Mal fallengelassen. Infolge dieser Belastung bildete sich ausgehend von dem Auftreffpunkt der Düse ein feiner Haar-Riss von ca. 30 bis 50 cm Länge (vgl. Bild 163 und Bild 164). Um auszuschließen, dass allein die Rohrbettung einen maßgeblichen Einfluss auf das Ausmaß der Materialveränderungen hat, wurden die Düsen-Fall-Versuche unter unterschiedlichen Bettungsbedingungen durchgeführt (vgl. Abschnitt 5.3.5). In allen Fällen wurde die vorgenannte Beobachtung bestätigt.

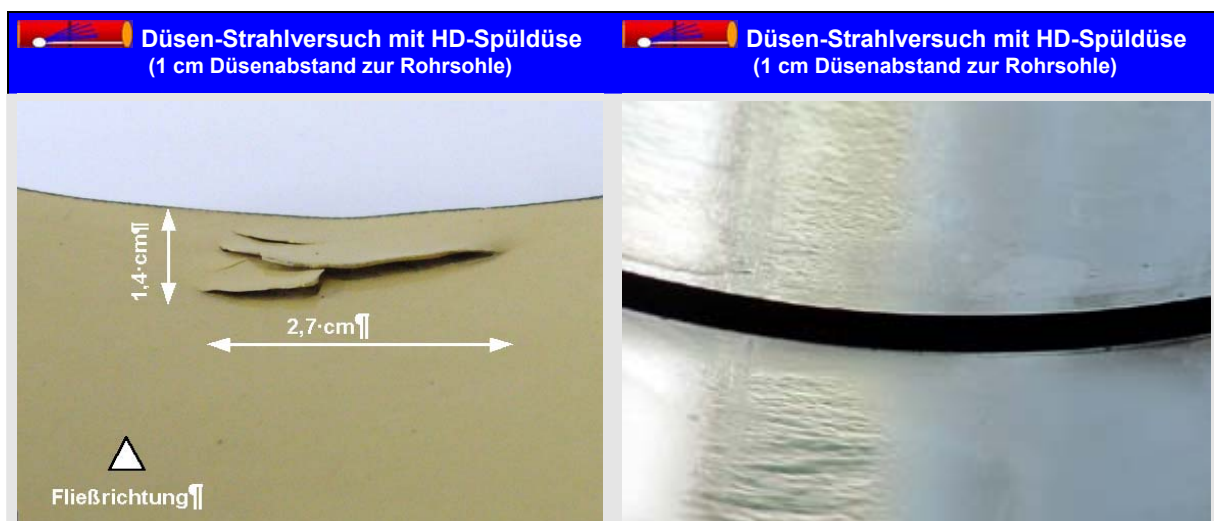
Bild 203: **Belastung:** 50 Zyklen - 100 bar - D2 (5x20°, 5x30°)    Bild 204: **Belastung:** 50 Zyklen - 120 bar - D19 (8x20°)

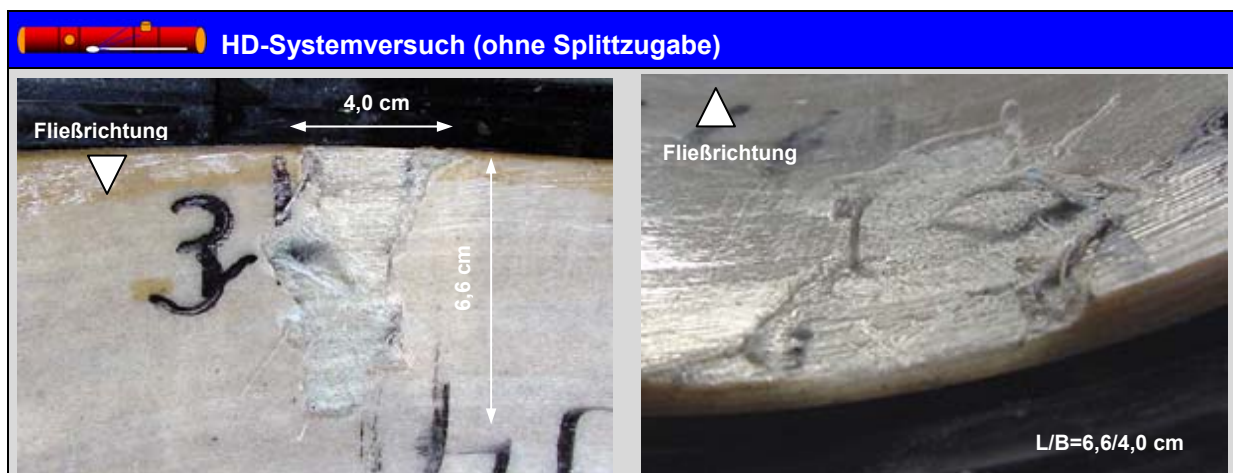
Bild 215: **Belastung:** 50 Zyklen- kein Splitt- Düse D1 (8 \* 30°), rechts vergrößert dargestellt

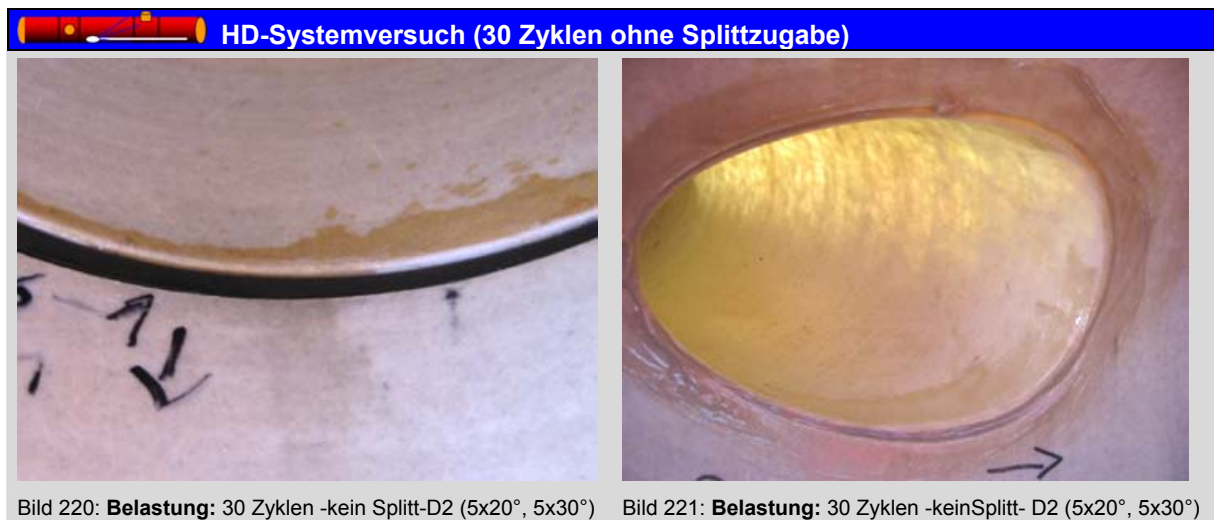
Bild 220: **Belastung:** 30 Zyklen -kein Splitt-D2 (5x20°, 5x30°)

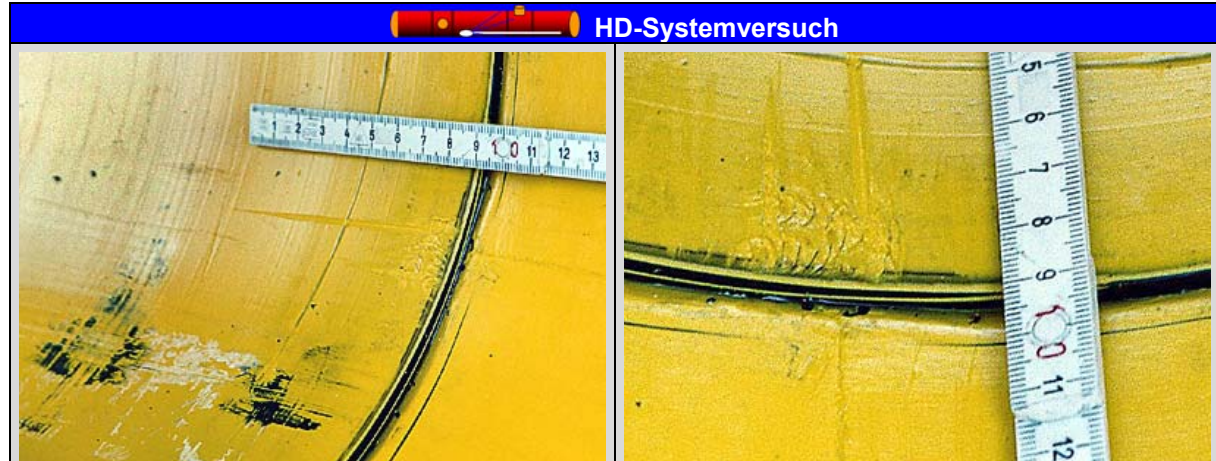
Bild 254: **Belastung:** 50 Zyklen - kein Splitt - D1 (8x30°)
