IKT-Institut für  
Unterirdische Infrastruktur

## Forschungsbericht

# Kanalreinigung

- Düsen, Drücke, Hochdruckstrahlen -

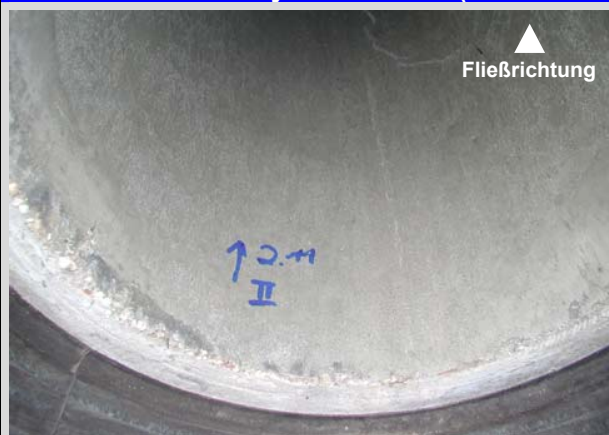
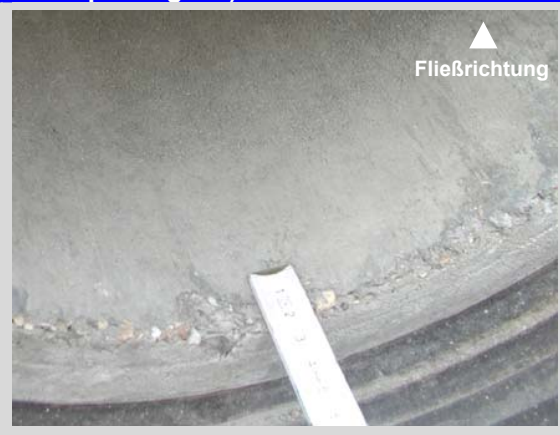
Im Rahmen der zwei vergleichenden HD-Systemversuche **ohne Splitt** (vgl. Tabelle 41) waren nach Belastungen mit beweglichem Düsenstrahl im Sohlbereich Auswaschungen an den Innenkanten zum Muffenspiegel, d.h. auf der dem Düsenstrahl zugewandten Seite des Rohrspiegels, feststellbar (vgl. Bild 140 und Bild 141).

Bild 140: **Belastung:** 50 Zyklen- kein Splitt -D1 (8x30°)

Bild 141: **Belastung:** 50 Zyklen- kein Splitt -D1 (8x30°)

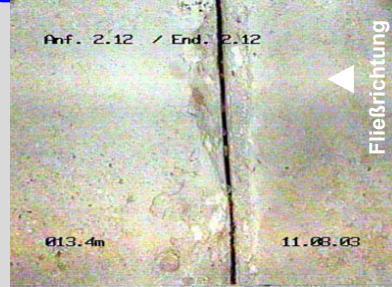
Bild 143: nach 30 Zyklen

Der Versuch mit Zugabe von **5 Liter Splitt** je Reinigungszyklus bestätigte grundsätzlich die Eindrücke aus den Versuchen ohne Splittzugabe. Es war kein signifikant verändertes Materialverhalten zu beobachten. Der vorwiegend im Sohlbereich der Rohrverbindungen beobachtete Materialabtrag war häufig bereits nach 30 Reinigungszyklen (vgl. Bild 143) feststellbar. Nach 50 Reinigungszyklen war der Abtrag etwas größer und tiefer (vgl. Bild 144).

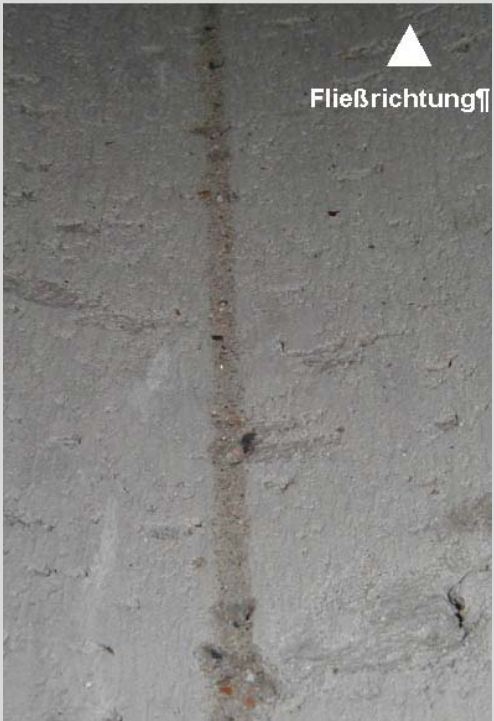
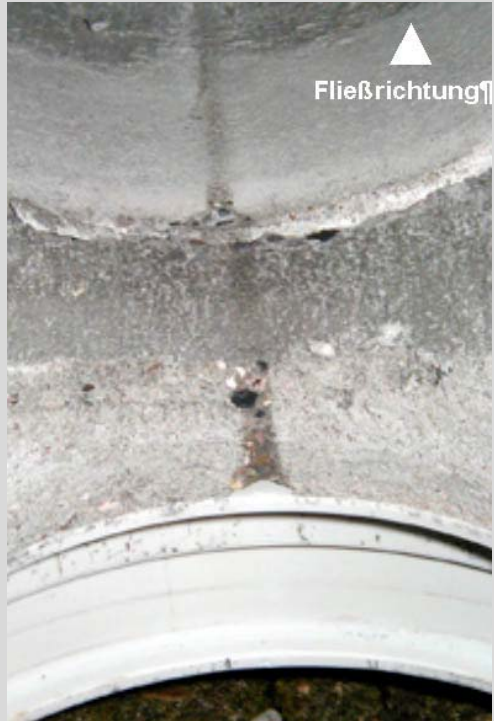
Bei den **Düsen-Strahlversuchen mit HD-Einzelstrahl** entstand an den Bauteilkanten der Rohrverbindung und an den Kanten des Abzweigs kleinflächiger Materialabtrag von max. 3 mm Tiefe und eine durchgehende Spülspur, vergleichbar mit der Rauigkeit des Prüfrohrs (vgl. Bild 149 und Bild 150).

Bild 149: **Belastung:** 50 Zyklen - D20 (1x30°)

Bild 150: **Belastung:** 50 Zyklen - D20 (1x30°)

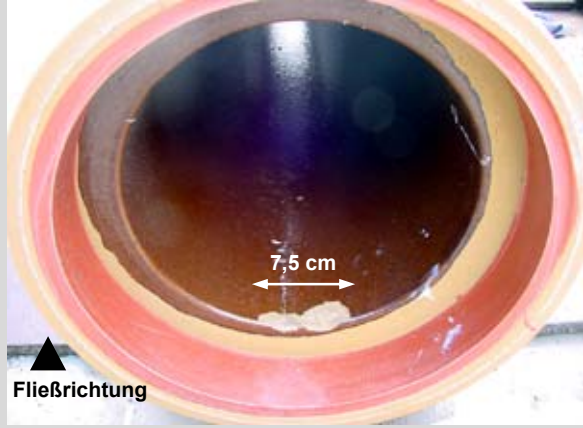
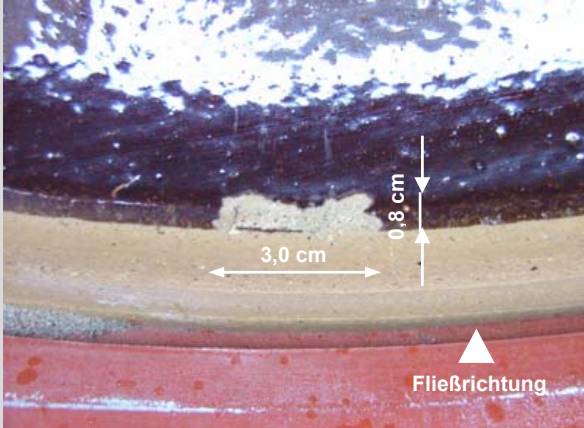
Im Rahmen der zwei vergleichenden HD-Systemversuche **ohne Splitt** (vgl. Tabelle 43) war nach Belastungen mit beweglichem Düsenstrahl im Bereich der Rohrverbindung, insbesondere in der Sohle des Muffenrohres, regelmäßig ein kleinflächiger Abtrag der Glasur an der Rohrwand von ca. 1 cm<sup>2</sup> feststellbar. In einzelnen Fällen betrug die Abtragsfläche bis zu 15 cm<sup>2</sup> bei einer maximalen Tiefe von ca. 2 mm (vgl. Bild 154 und Bild 155).

**Bild 154: Belastung:** 50 Zyklen- kein Splitt - D1 (8x30°)

**Bild 155: Belastung:** 50 Zyklen- kein Splitt - D1 (8x30°)

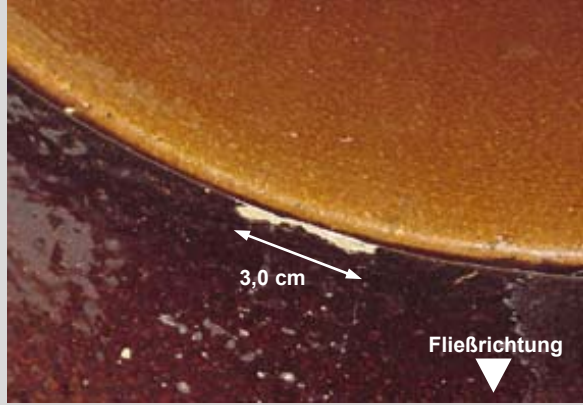
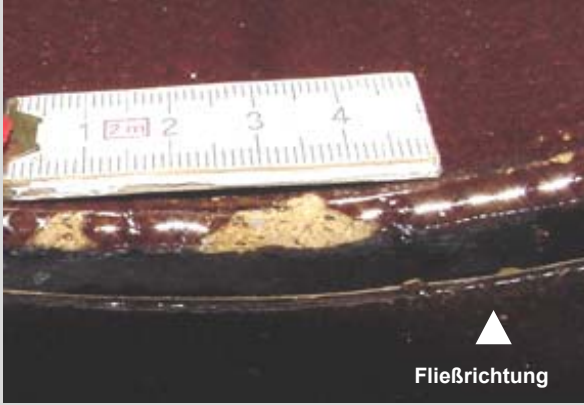
Der Versuch mit Zugabe von **5 Liter Splitt** je Reinigungszyklus bestätigte grundsätzlich die Eindrücke aus den Versuchen ohne Splitzugabe. Hier war ebenfalls im Bereich der Rohrverbindung Materialabtrag von einer Fläche bis zu ca. 15 cm<sup>2</sup> bei einer maximalen Tiefe von 2 mm zu beobachten. Durch abgeschliffene Abtragskanten hatte der Abtrag jedoch eher eine abrasive Ausprägung.

**Bild 156: Belastung:** 50 Zyklen- 5l Splitt - D1 (8x30°)

**Bild 157: Belastung:** 50 Zyklen- 5l Splitt - D1 (8x30°)

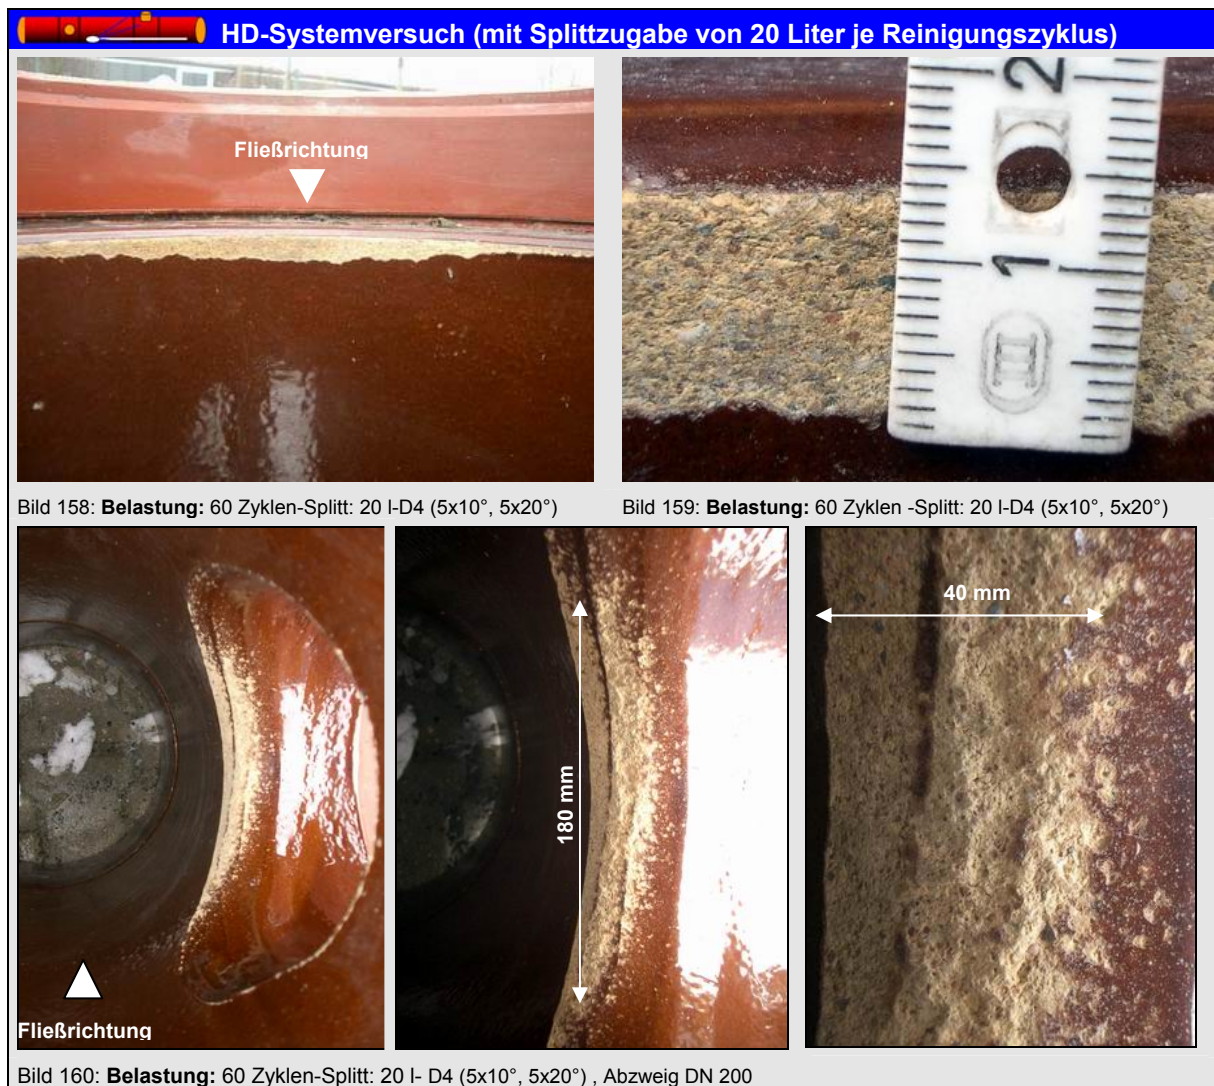
Über die vergleichenden **HD-Systemversuche** hinaus wurden ergänzende HD-Systemversuche mit einer zusätzlichen Belastung, d.h. einer Zugabe von **20 Liter Splitt** je Reinigungszyklus und einer auf 60 Zyklen erhöhten Anzahl an Reinigungsdurchgängen, durchgeführt. Danach war im Bereich der Rohrverbindung ein Abtrag der Glasur mit abrasiver Ausprägung zu beobachten. In einzelnen Fällen wies der Materialabtrag im Sohlbereich eine Breite von ca. 1 cm auf und erstreckte sich bis in die unteren Kämpferbereiche (vgl. Bild 158 und Bild 159 ). Auch an den Seitenzuläufen traten deutlich erkennbare Materialveränderungen auf. An den Flächen, die den Hochdruckstrahlen zugewandt waren, trat wiederholt ein Abtrag der Glasur mit einer Fläche von bis zu ca. 50 cm<sup>2</sup> auf (vgl. Bild 160).

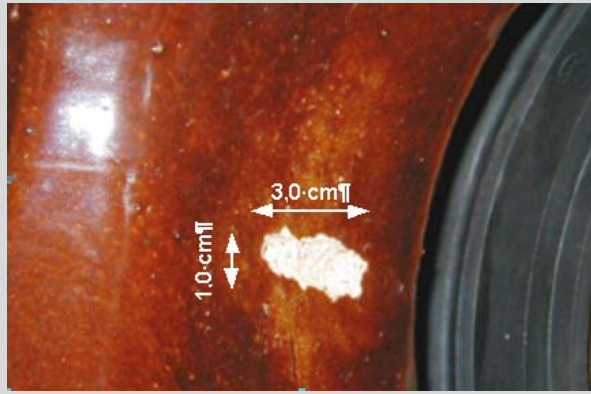
Nach den Belastungen im Rahmen der **Düsen-Strahlversuche mit HD-Einzelstrahl** wurde an allen drei getesteten Seitenzuläufen kleinflächiger Materialabtrag bis zu einer Fläche von ca. 3 cm<sup>2</sup> beobachtet (vgl. Bild 161). An zwei von drei Rohrverbindungen trat ebenfalls Materialabtrag mit einer Fläche von ca. 5 cm<sup>2</sup> auf. Die Abtragtiefe war dabei jeweils kleiner als 2 mm.

Bild 161: <b>Belastung:</b> 50 Zyklen - D20 (1x30°)		Bild 162: <b>Belastung:</b> 50 Zyklen - D1 (8x30°)		
Prüfung	maßgeblicher Ort der Materialveränderung Schaft (S) / Verbindung (V) / Abzweig (A)	Größe des Abtrags		beobachtete Häufigkeit
		Fläche [cm <sup>2</sup> ]	max. Tiefe [mm]	
HD-Einzelstrahl Prüfung	(A) Abzweig	< 3	< 2	3 (A) von 3 (A)
	(V) Verbindung	< 5	< 2	2 (V) von 3 (V)
HD-Spüldüsenprüfung	keine Veränderung	-	-	-
<b>Bemerkung:</b>

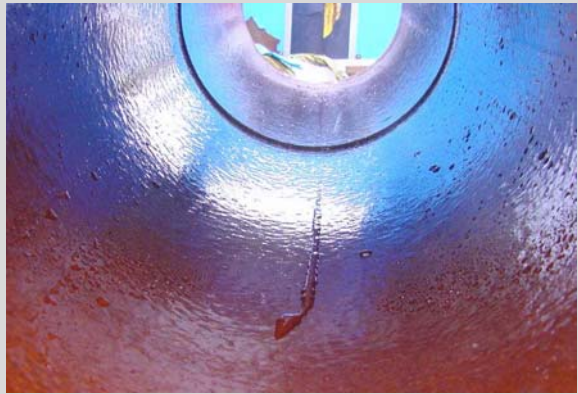
Im Rahmen der **Düsen-Strahlversuche mit HD-Spüldüse** wurden sowohl mit bewegtem als auch mit stationärem Düsenstrahl keine Materialveränderungen beobachtet (vgl. Bild 162).

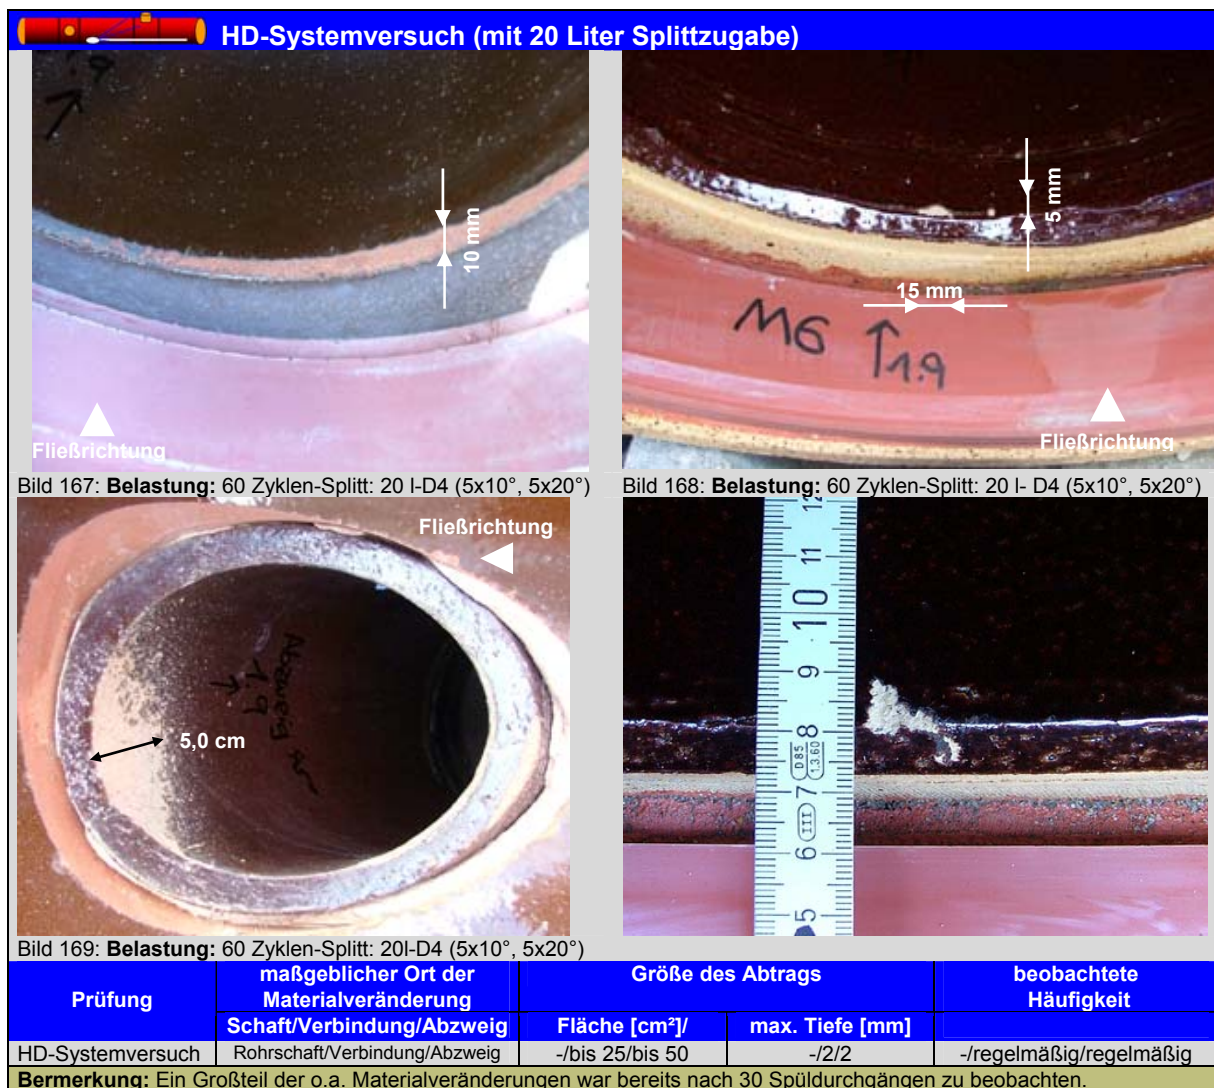
Da bei dem in Abschnitt 5.4.3.1 dargestellten Steinzeugprodukt im Rahmen der HD-Systemversuche Materialveränderungen bei zusätzlicher Splittbelastung auftraten, wurde mit dem vorliegenden Produkt ein weiterer HD-Systemversuch mit Zugabe von **20 Liter Splitt** je Reinigungszyklus durchgeführt. Danach trat im Bereich der Rohrverbindungen in der Sohle des Muffenrohres ein kleinflächiger Abtrag der inneren Glasur von ca. 1 cm<sup>2</sup> auf (vgl. Bild 168). Insbesondere an den Rohrverbindungen und seitlichen Anschlüssen in der Nähe der Splittzugabe-Station am Anfang der Prüfstrecke war ein deutlicher Abtrag der Glasur mit abrasiver Ausprägung zu beobachten. Dieser hatte im Sohlbereich eine Breite von bis zu 1 cm und erstreckte sich bis in den Kämpferbereich (vgl. Bild 167). Im Bereich der seitlichen Anschlüsse war der Materialabtrag auf den dem Spülstrahl zugewandten Flächen offensichtlich erkennbar, und von deutlich größerer Ausbildung (vgl. Bild 169).

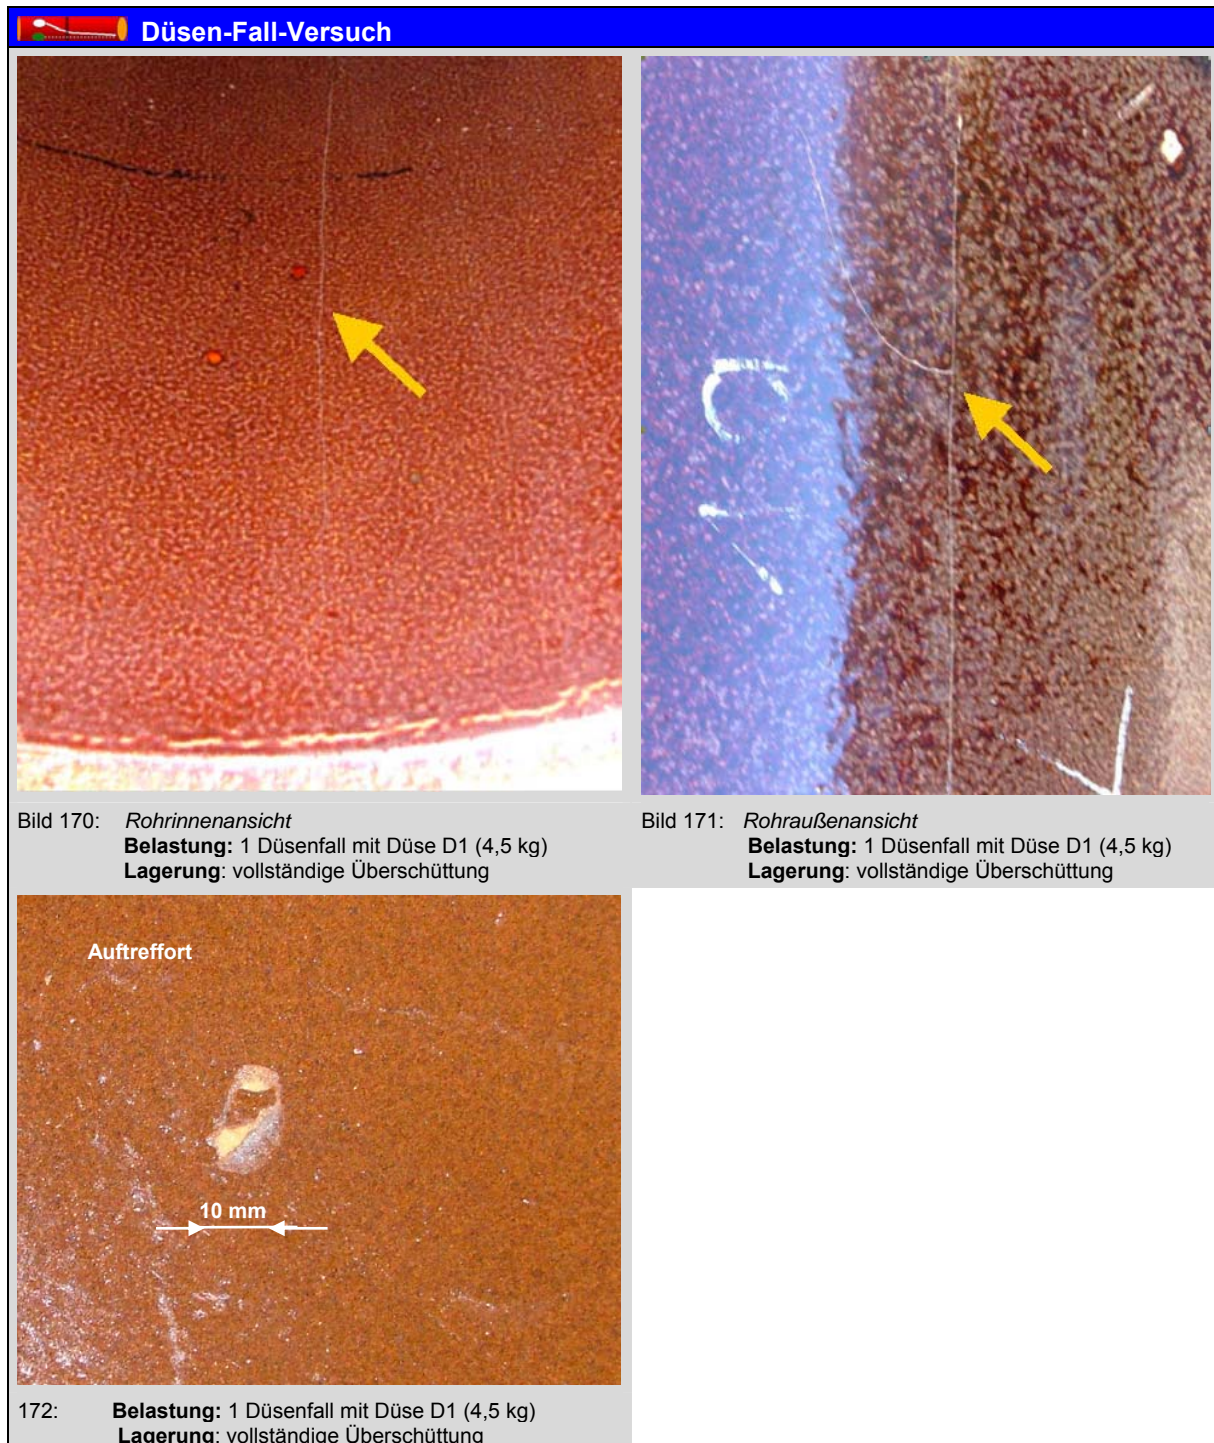
Im **Düsen-Fall-Versuch** zeigte sich in zwei von drei Versuchen bei Sandbettung bzw. vollständiger Sandüberschüttung des Prüfrohrs ein über die Wanddicke durchgehender Haar-Riss bis zur Rohrverbindung (vgl. Bild 170 und Bild 171). In einem Versuch trat ein ca. 1 cm<sup>2</sup> großer Materialabtrag ohne sichtbare Rissbildung an der Auftreffstelle auf (Bild 172).

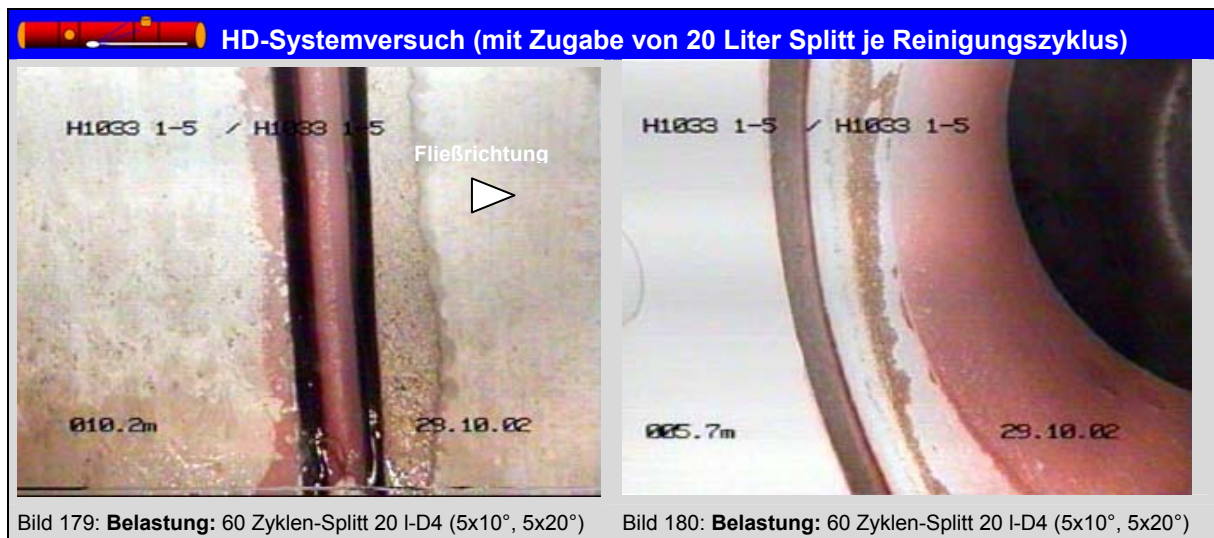
Über die vergleichenden HD-Systemversuche hinaus wurden ergänzende Versuche mit einer zusätzlichen Belastung, d.h. einer Zugabe von 20 Liter Splitt je Reinigungszyklus und einer auf 60 Zyklen erhöhten Anzahl an Reinigungsdurchgängen, durchgeführt. Danach zeigte sich in Folge der Splittzugabe an einzelnen Rohrverbindungen Materialabtrag in Form von Abrasion. Eine Zunahme der Tiefe und Fläche des Abtrags war nicht feststellbar (vgl. Bild 179). Im Bereich der Seitenzuläufe zeigten sich Abrasionserscheinungen an der Innenoberfläche der Abzweige, die dem Hochdruckwasserstrahl zugewandt war. Die Oberfläche des Materials (Farbbeschichtung) wurde dabei abgespült bzw. aufgeraut (vgl. Bild 180).

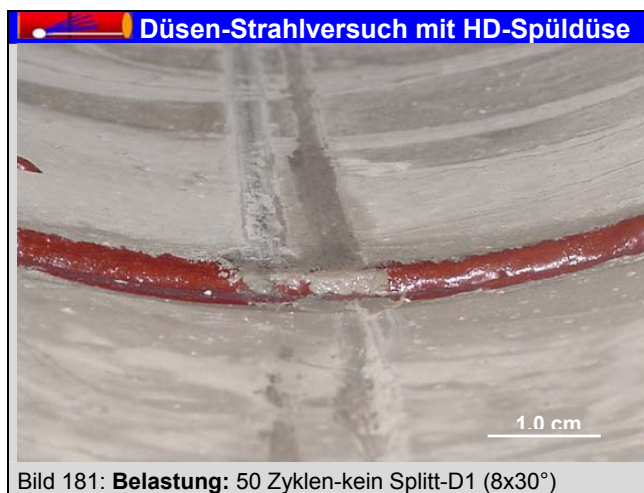
In den **Düsen-Strahlversuchen mit HD-Spüldüse** wurde in einzelnen Fällen ebenfalls Materialabtrag festgestellt. Im Vergleich zu den Beobachtungen bei den HD-Systemversuchen war die Abtragtiefe jedoch wesentlich geringer und auch die Abtragsflächen waren deutlich kleiner, so dass meistens lediglich die farbige Beschichtung am Rohrstoß abgetragen wurde (vgl. Bild 181).

Bild 181: **Belastung:** 50 Zyklen-kein Splitt-D1 (8x30°)

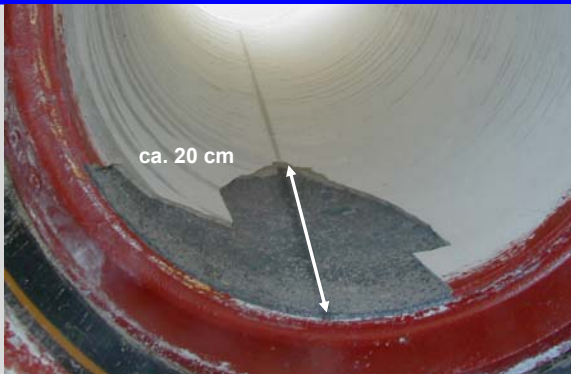
Im Vergleich zu den o.a. Ergebnissen aus den HD-Systemversuchen mit und ohne Splittzugabe und den Düsen-Strahlversuchen mit HD-Spüldüse war der im Rahmen der **Düsen-Strahlversuche mit HD-Einzelstrahl** beobachtete Materialabtrag deutlich gravierender. Im Verbindungsbereich wurde bei zwei von drei Prüfungen die komplette Zementmörtelschicht großflächig abgetragen (vgl. Bild 182). Im Anschlussbereich wurde ebenfalls Materialabtrag festgestellt. Dabei wurde offensichtlich auch die Dichtung des Kanalsattels angegriffen (vgl. Bild 183). Hier zeigt sich sowohl im Bereich der Anschlüsse als auch der Rohrverbindung ein deutlicher Unterschied zu den Ergebnissen der praxisnahen HD-Systemversuche bzw. der Düsen-Strahlversuche mit Spüldüse.

Bild 182: **Belastung:** 50 Zyklen - D20 (1x30°)

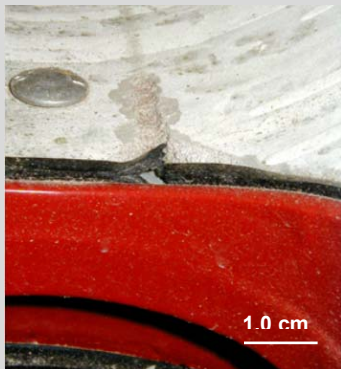
Bild 183: **Belastung:** 50 Zyklen - D20 (1x30°)

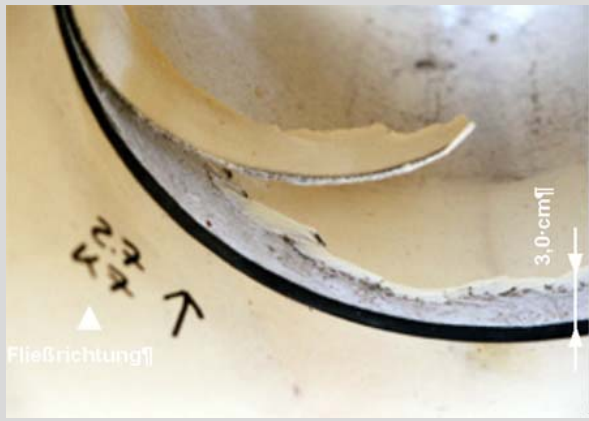
ausschließlich im Bereich der Rohrverbindungen auf, insbesondere an den Rohrspiegeln, die dem Düsenstrahl zugewandt sind. Die Dicke der abgetragenen bzw. delaminierten Schicht betrug maximal 2 mm und reichte bis zu einer innenliegenden glasfaserverstärkten Schicht, so dass auch einzelne Glasfasern freigelegt wurden (vgl. Bild 188 und Bild 189). Der überwiegende Teil der Materialveränderungen beschränkte sich jedoch auf den durch die äußere Kupplung und die umlaufende Dichtung gekammerten Bereich bis 4 cm Rohrlänge (Bild 190 Abschnitt 5.4.5.1.4). Im Ergebnis des HD-Systemversuchs mit **5 Liter Splittzugabe** war ein Einfluss aus Feststoffbelastung nicht erkennbar.

Bild 188: **Belastung:** 50 Zyklen-kein Splitt-D1 (8x30°)

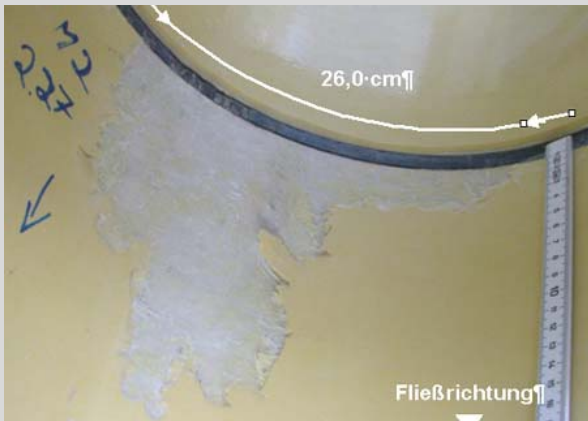
Bild 189: **Belastung:** 50 Zyklen-kein Splitt-D1 (8x30°)

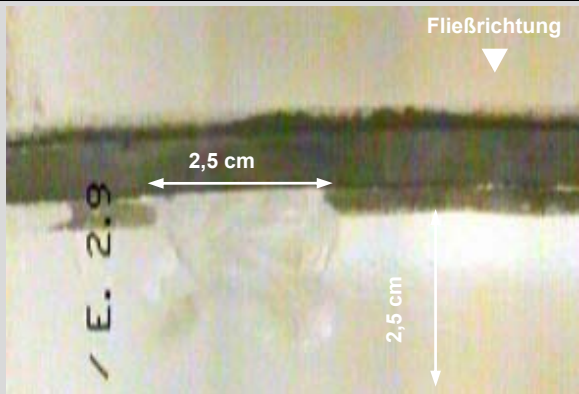
Bild 190: **Belastung:** 50 Zyklen-5 l Splitt-D1 (8x30°)

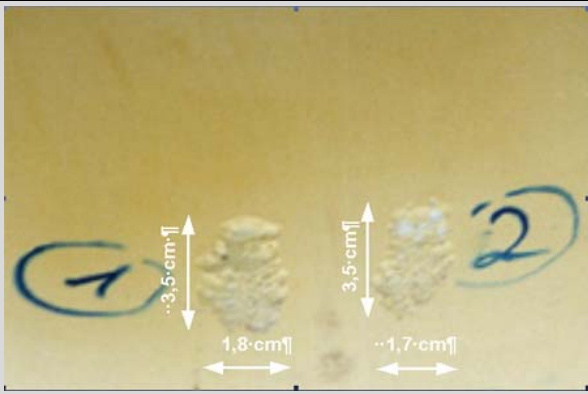
Bild 191: **Belastung:** 3 min stationär - D1 (8x30°)

Im Rahmen der HD-Systemversuche wurden die Rohrstränge auch einer **stationären Belastung**, d.h. einer punktuellen Dauerbelastung durch eine über drei Minuten ortsfest gehaltene Düse, ausgesetzt. Infolge dieser Belastung wurde kleinflächiger Materialabtrag bis zu 10 cm<sup>2</sup> mit einer Abtragstiefe von max. 1,5 mm in der Rohrsohle beobachtet (vgl. Bild 191).

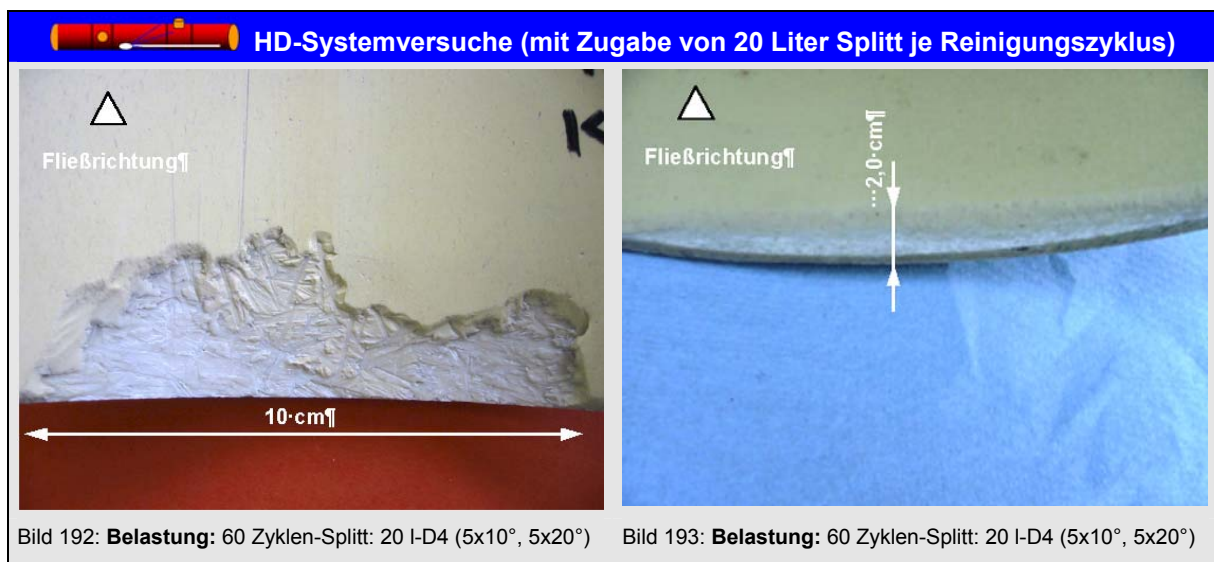
Über die vergleichenden HD-Systemversuche hinaus wurden ergänzende Versuche mit einer zusätzlichen Belastung, d.h. einer Zugabe von **20 Liter Splitt** je Reinigungszyklus und einer auf 60 Zyklen erhöhten Anzahl an Reinigungsdurchgängen, durchgeführt. Infolge der Feststoffbelastung hatte der Materialabtrag nun eine abrasive Ausprägung (vgl. Bild 192 und Bild 193).

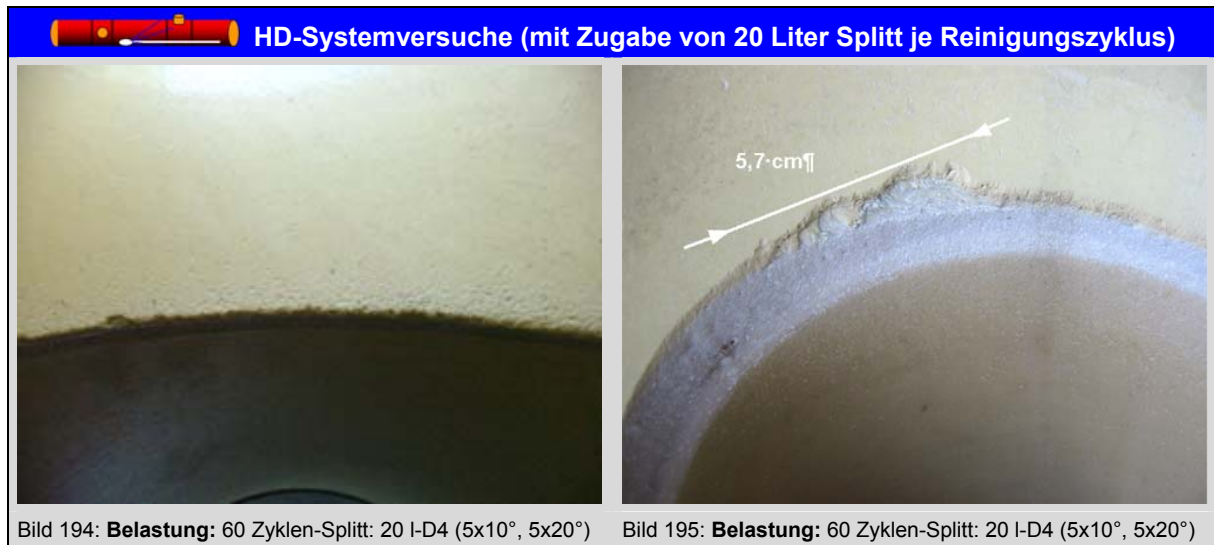
Eine Zunahme der Intensität der Veränderungen gegenüber den Ergebnissen der Versuche mit geringer bzw. ohne Splittbelastung war nicht feststellbar. Jedoch traten an den Abzweigen erst durch die Splittzugabe Materialveränderungen auf. Dort wurde Abrasion geringer Tiefe (vgl. Bild 194) und kleinflächiger Materialabtrag beobachtet (Bild 195).

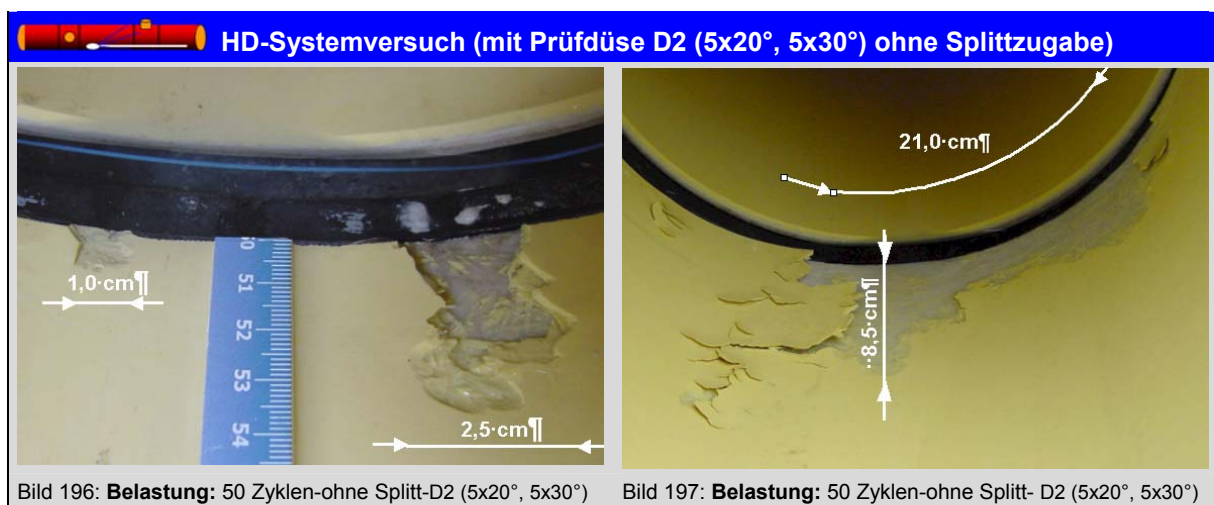
Darüber hinaus wurde ein zusätzlicher HD-Systemversuch **ohne Splittzugabe** mit der 10-strahligen Prüfdüse D2, die über zwei verschiedene Düsenstrahlwinkel (5x20° und 5x30°) verfügt, durchgeführt. Auch nach dieser Belastungssituation waren klein- bis großflächige Delaminationen der harzreichen Innenschicht zu beobachten (vgl. Bild 196 und Bild 197)

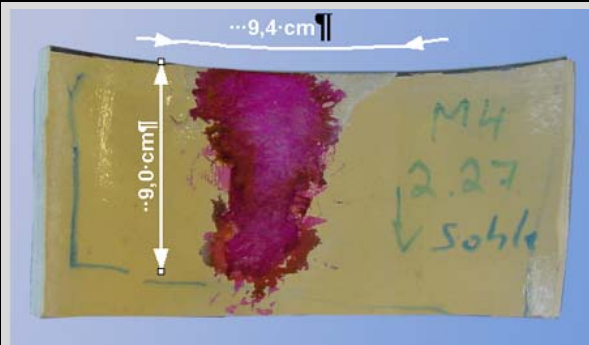
Bild 205: Haltung 2.27, Verbindung 4, (Rohrrinnenfläche)

mit deutlichem Materialabtrag aus dem Rohr herausgeschnitten und mit der Außenseite auf eine Dichtung gepresst, die an ein Kolbengefäß anschließt. Mit Hilfe einer Vakuumpumpe wurde in dem Kolben ein Unterdruck von 0,5 bar über eine Prüfzeit von 15 min aufgebracht. Zu Beginn der Prüfung wurde die beanspruchte Rohrrinnenfläche mit gefärbtem Wasser beträufelt. Befindet sich nach Abschluss der Prüfzeit kein Wasser im Kolbengefäß, bzw. auf der Außenseite des Rohrabschnittes, gilt das Prüfkriterium der Wasserundurchlässigkeit als erfüllt. In den drei Versuchen wurden die Prüfkriterien stets erfüllt und die Wasserundurchlässigkeit des Materials im Bereich der beanspruchten Rohrstellen bestätigt (vgl. Bild 205 und Bild 206).

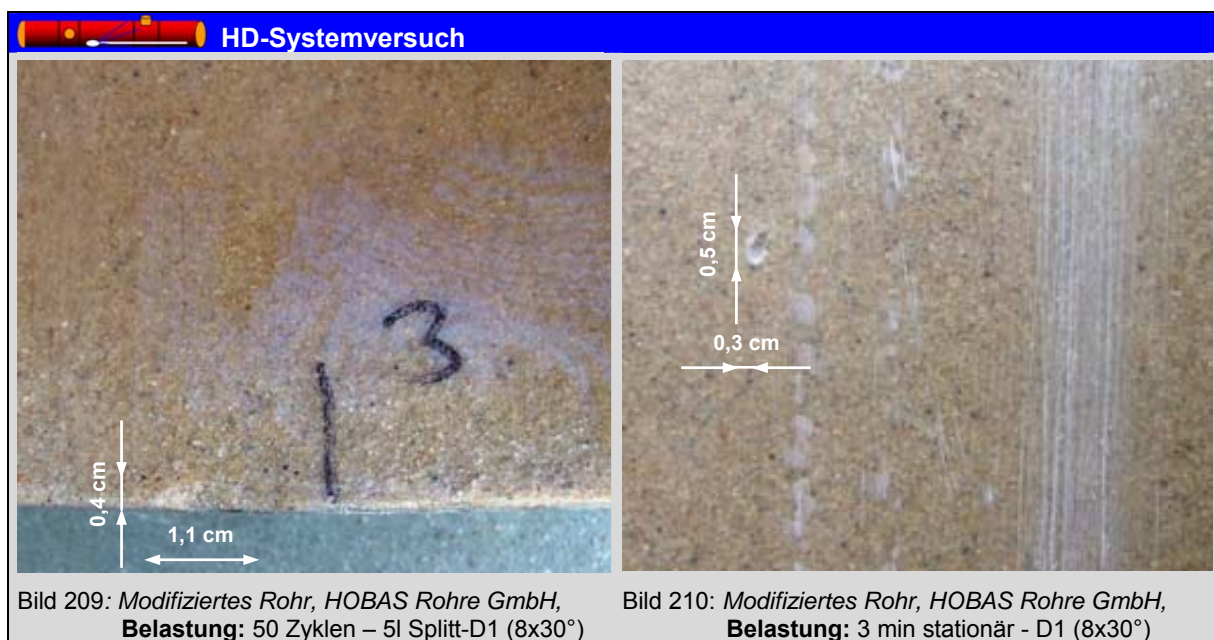
Im Gesamtblick der Ergebnisse wurden an den **modifizierten Rohren** an zwei von drei Rohrverbindungen punktförmiger Materialabtrag geringer Größe (ca. 4 x 11 mm) beobachtet (vgl. Bild 209). Der Materialabtrag reichte an der Kante des Rohrspiegels über die harzreiche Verschleißschicht hinaus. Es wurden jedoch keine Glasfasern freigelegt.

Ergänzend wurden an den modifizierten Rohren drei **stationäre Belastungen** über drei Minuten mit  $120 \pm 3$  bar an der stillstehenden Düse durchgeführt. In zwei Fällen wurden visuell keinerlei Veränderungen festgestellt. Die dritte stationäre Belastung führte in der Rohrsohle zu einem Materialabtrag von ca. 5 mm Länge (in Rohrachse) und ca. 3 mm Breite. Die Abtragstiefe betrug maximal ca. 1 mm und lag im Grenzbereich der harzreichen Innenschicht. Freiliegende Fasern waren nicht feststellbar (vgl. Bild 210).

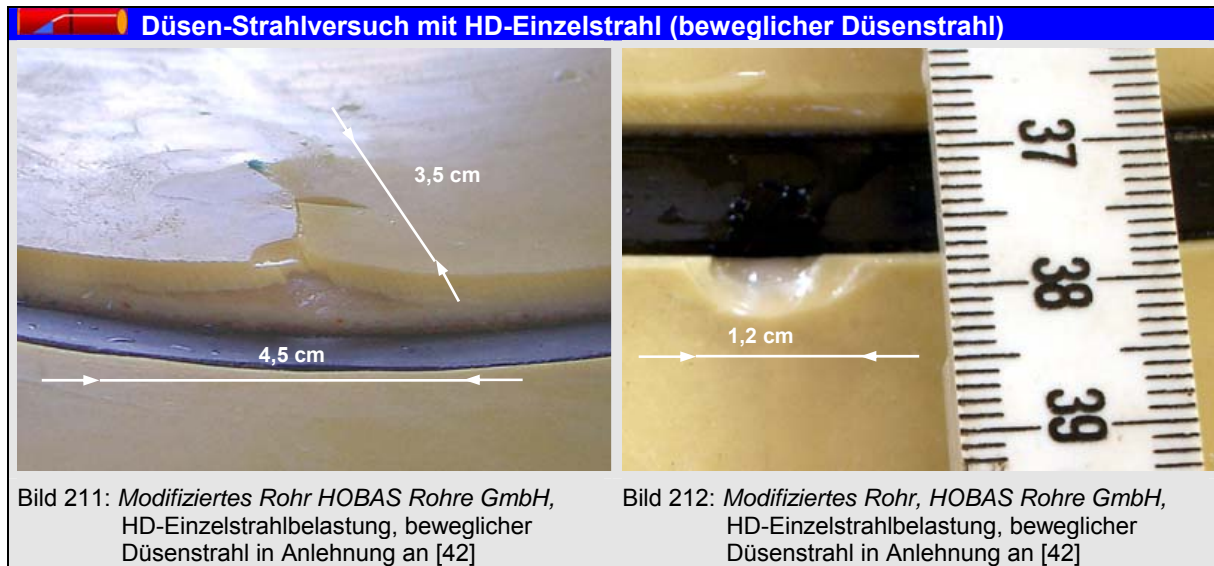
Darüber hinaus wurden zwei **Düsen-Strahlversuche mit HD-Einzelstrahl** in Anlehnung an DIN V 19517 [42] an den modifizierten Rohren durchgeführt. Im ersten Fall trat im 46. Reinigungszyklus, nachdem 45 Belastungen in gleicher Spülspur ohne sichtbare Veränderungen blieben, eine deutliche Materialveränderung in Form einer delaminierten Fläche von ca. 35 x 45 mm auf (vgl. Bild 211). Im zweiten

Versuch lag nach Abschluss der 50 Reinigungszyklen ein kleinflächiger Materialabtrag von ca. 4 x 12 mm vor. Freiliegende Fasern waren in diesem Fall nicht feststellbar (vgl. Bild 212).

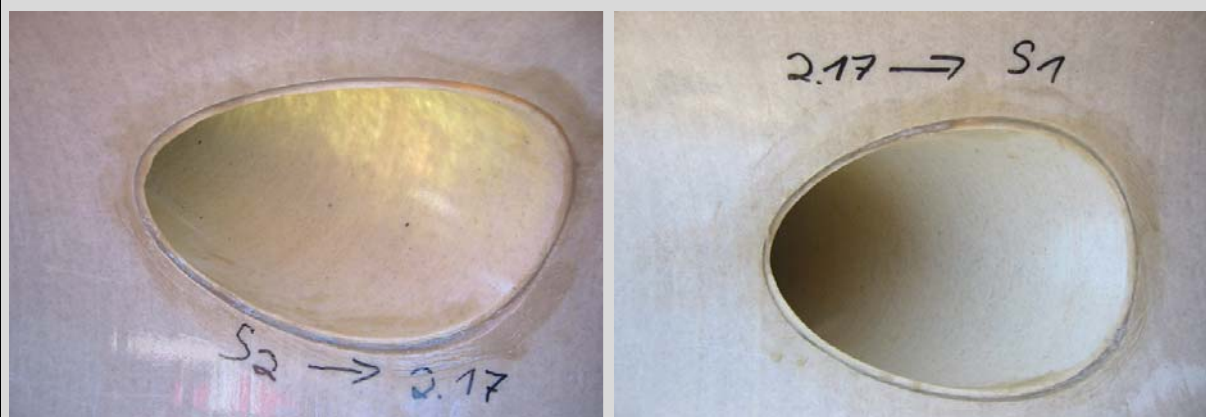
Zur Bestätigung bzw. Relativierung des in Abschnitt 5.4.5.1 beobachteten Materialverhaltens an einem anderen Produkt der gleichen Werkstoffgruppe wurden mit dem hier eingesetzten Produkt insgesamt zwei Wiederholungsversuche als **HD-Systemversuch ohne Splittzugabe** durchgeführt. Im Gesamtblick beider Versuche wurde an 3 von 6 Rohrverbindungen kleinflächiger Materialabtrag im Bereich des Rohrspiegels, der dem Düsenstrahl zugewandt ist, festgestellt. Die Abtragsflächen haben eine Größe von ca. 3 bis 25 cm<sup>2</sup> und eine maximale Tiefe von 2,0 mm. Die harzreiche Innenschicht ist dabei stellenweise abgetragen, so dass Fasern der Tragschicht freiliegen (vgl. Bild 215). An der Oberfläche der Abzweige waren keine Materialveränderung optisch feststellbar (vgl. Bild 216 und Bild 217).

Bild 216: **Belastung:** 50 Zyklen-kein Splitt-D1 (8x30°)

Bild 217: **Belastung:** 50 Zyklen-keinSplitt-D1 (8x30°)

**Bemerkung:** Nach den Prüfbelastungen wurden durch Materialabtrag Textilglas-Fasern freigelegt

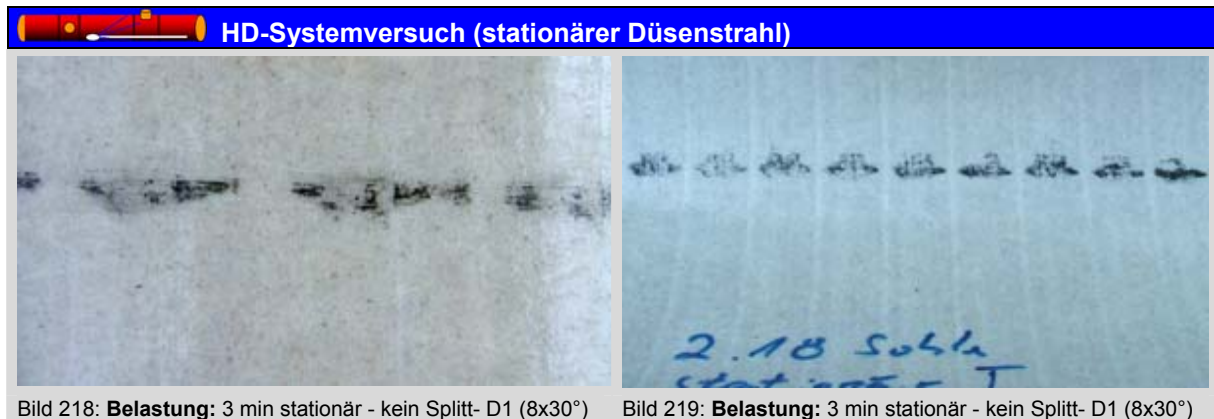
Im Rahmen der HD-Systemversuche wurden die Rohrstränge auch einer **stationären Belastung**, d.h. einer punktuellen Dauerbelastung durch eine über drei Minuten ortsfest gehaltene Düse, ausgesetzt. Infolge dieser Belastung zeigten sich an der Rohroberfläche optisch keine Veränderungen (vgl. Bild 218 und Bild 219). Die auf den Bildern sichtbaren schwarzen Verfärbungen resultieren aus dem Abrieb des Spülschlauchmaterials.

Bild 218: **Belastung:** 3 min stationär - kein Splitt- D1 (8x30°)

Bild 219: **Belastung:** 3 min stationär - kein Splitt- D1 (8x30°)

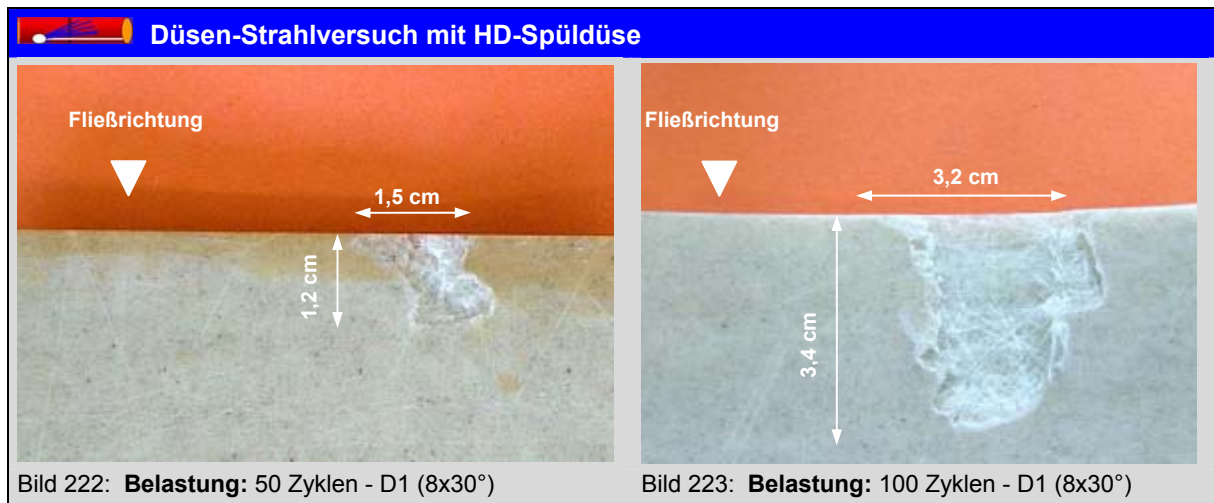
Im Rahmen der **Düsen-Strahlversuche mit HD-Spüldüse** wurde die Belastung mit der Prüfdüse D1, die über 8 Düseneinsätze unter einem Strahlwinkel von 30° verfügt, aufgebracht. Dabei wurde an zwei von fünf Rohrverbindungen ebenfalls Materialabtrag festgestellt (vgl. Bild 222). Die Ausprägung der beobachteten Materialveränderungen ist vergleichbar mit den Ergebnissen aus dem HD-Systemversuch. Um den Einfluss der Zahl der Reinigungsvorgänge zu verifizieren, wurde in einer Sonderprüfung die Prüfbelastung auf 100 Reinigungszyklen

gesteigert. Die Abtragsfläche vergrößerte sich durch abrasive Ausprägung, allerdings überstieg die Gesamtfläche nicht das bereits in den HD-Systemversuchen bei 50 Zyklen beobachtete Maß (vgl. Bild 223).

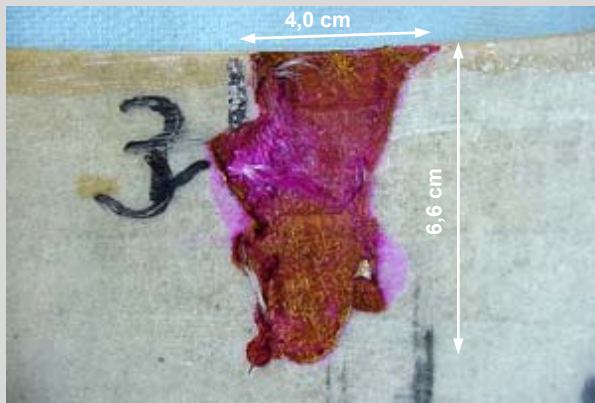
Bild 226: Ort: Haltung 2.17, Rohrstoß 3, Rohrinnenfläche

Die drei Rohrstellen mit deutlichem Materialabtrag in den HD-Systemversuchen wurden aus dem Rohr herausgeschnitten und hinsichtlich ihrer Wasserundurchlässigkeit (vgl. auch Abschnitt 5.4.2) überprüft. Bei sämtlichen drei Prüfungen wurden die Prüfkriterien der Wasserundurchlässigkeit erfüllt (vgl. Bild 226 und Bild 227).

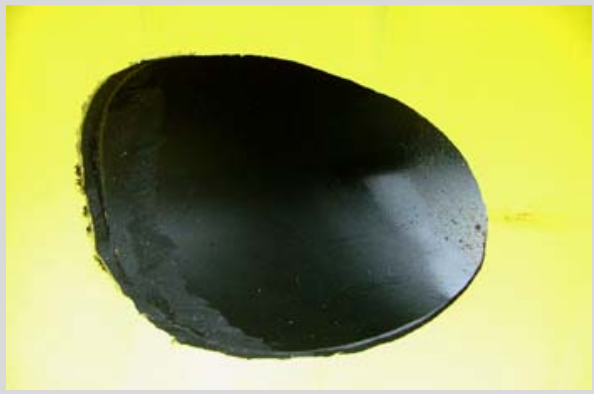
Form von geringfügigem Abtrag und Schleifspuren im Sohlbereich festgestellt. In den zwei Versuchen **ohne Splittzugabe** wurden herstellungsbedingte Nahtkanten der gelben Innenschicht in einzelnen Fällen geringfügig abgetragen (vgl. Bild 248).

Bild 247: **Belastung:** 50 Zyklen-kein Splitt-D1 (8x30°)

Bild 248: **Belastung:** 50 Zyklen-kein Splitt-D1 (8x30°)

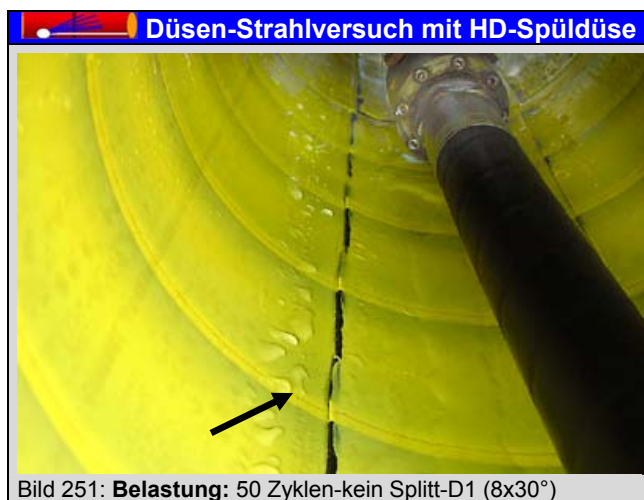
Bei den **Düsen-Strahlversuchen mit HD-Spüldüse** konnten im Bereich des Rohrschaftes, der Verbindungen sowie der seitlichen Anschlüsse ebenfalls keine Materialveränderungen festgestellt werden. Die in Bild 251 sichtbare Fehlstelle der gelben Innenschicht ist im Rahmen der Rohrfertigung entstanden. Durch die Hochdruckspülbelastung wurden keine weitergehenden Materialveränderungen verursacht (vgl. Bild 251).

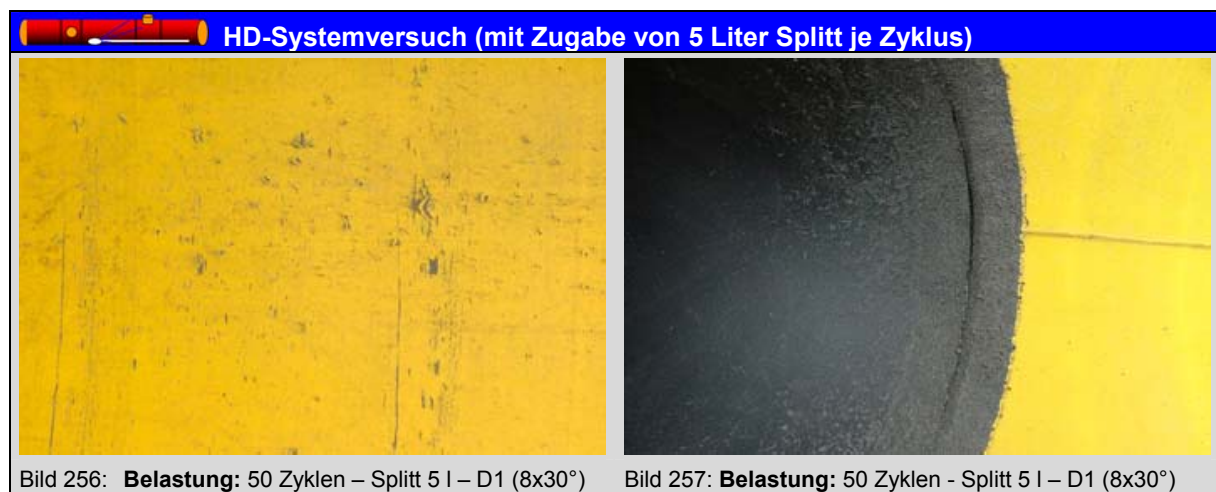
Nach der Prüfbelastung im Rahmen eines HD-Systemversuchs mit Zugabe von **5 Liter Splitt** je Reinigungszyklus wurden im TV-Inspektionsvideo Materialveränderungen festgestellt. In einzelnen Fällen war Material der gelben Innenschicht geringfügig abgetragen bzw. auch aufgeschoben worden. In Folge der Splittzugabe traten darüber hinaus an Rohrschaft und Abzweig oberflächliche Materialveränderungen (Aufrauung) an der gelben Innenbeschichtung auf (vgl. Bild 256 und Bild 257).

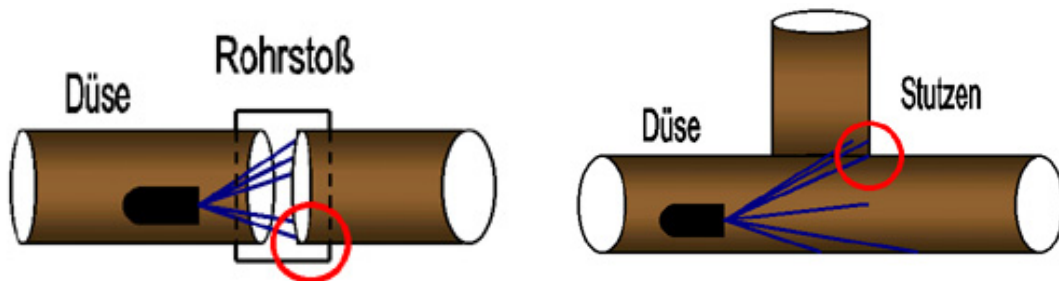
Die Ergebnisse der Belastungsversuche an Rohrwerkstoffen zeigen, dass unter üblichen Reinigungsbedingungen an den untersuchten Produkten z.T. deutlich erkennbare Materialveränderungen auftreten. Die Intensität der Beanspruchung reichte von geringen Schleifspuren bis hin zu deutlichen Veränderungen mit Risiken für die Dichtfunktion. Besondere Angriffspunkte bieten sich offensichtlich in der Sohle der Rohrverbindungen und an den seitlichen Anschlüssen, da dort Flächenbereiche direkt dem HD-Düsenstrahl zugewandt sind (vgl. Bild 264). Häufig traten Materialveränderungen gleichzeitig im Rohrverbindungs- und Anschlussbereich der seitlichen Zuläufe auf, mit tendenziell stärkerer Ausprägung im Sohlbereich der Verbindung (vgl. Abschnitt 5.4.2 bis 5.4.7).

Bild 264: Besondere Angriffspunkte für Materialveränderungen, Rohrverbindung (links), seitlicher Anschluss (rechts)

Netzbetreibern, die die beobachteten Auswirkungen während der Kanalreinigung vermeiden wollen, wird empfohlen, den **Reinigungsprozess** ggf. durch eine veränderte Auswahl und Anwendung der Reinigungswerkzeuge anzupassen, um den **Rohrwerkstoff zu schonen**. Dabei bieten sich folgende grundsätzliche **Ansatzpunkte** an:

- Beim **Einlassen der Düsen** in den Kanal ist ein Aufschlagen auf die Schacht- oder Rohrwandung zu vermeiden.
- Die **Düsengeschwindigkeit** sollte überwacht werden. Ein Freilauf der Düse ist in jedem Falle auszuschließen.
- Durch fortlaufende Überwachung der Pumpendrucke und korrespondierenden Motordrehzahl lassen sich **Unregelmäßigkeiten erkennen**. So kann ein Druckanstieg auf Verstopfungen der Düseneinsätze und somit Gefahren durch übermäßig aggressive HD-Strahlen hinweisen. Geringe Pumpendrucke lassen wiederum auf abgenutzte Düseneinsätze mit mangelhafter Lösewirkung schließen.
- Der **Pumpendruck** sollte nach Möglichkeit langsam zurückgefahren werden, um ein Fallen des Düsenkörpers auf die Rohrwand auszuschließen.
- In jedem Fall empfiehlt sich die **Beobachtung des Spülwassers**, um evtl. Einbrüche bei bereits bestehenden Kanalschäden frühzeitig zu erkennen.
