Sanierung von Abwasserschächten

- Untersuchung von Materialien und Systemen zur
Abdichtung und Beschichtung -

Endbericht zum Forschungsprojekt:

IKT - Institut für Unterirdische Infrastruktur gGmbH
Exterbruch 1
45886 Gelsenkirchen

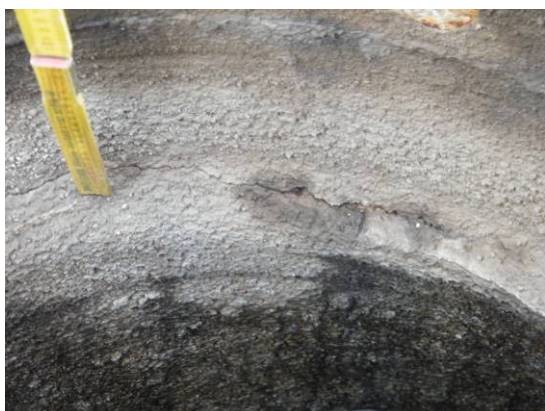
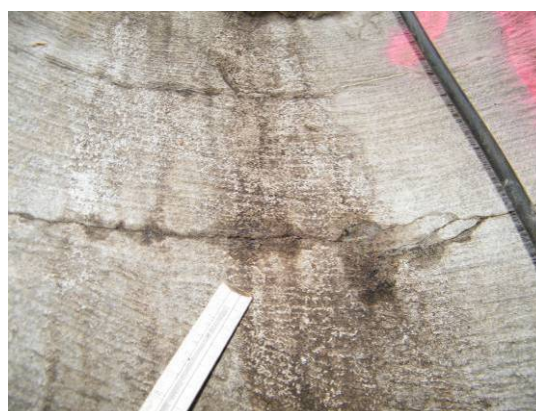
Insgesamt vier Schachtbeschichtungen sind in einem geringfügig schlechteren Zustand als vor etwa fünf Jahren. Dabei weisen drei Beschichtungen (vgl. Tabelle 6, lfd. Nr. 3, 7, 8) lediglich einen umlaufenden Riss in der Beschichtung unmittelbar unterhalb des Schachtrahmens auf (vgl. Bild 24, links). Eine weitere Beschichtung (vgl. Tabelle 6, lfd. Nr. 6) zeigt mehrere umlaufende Risse im Einstiegsbereich (vgl. Bild 24, rechts). Darüber hinaus sind in diesem Schacht Reparaturarbeiten durchgeführt worden, die aufgrund ihrer unzureichenden Ausführung den Allgemeinzustand des Schachtes verschlechtern. Insbesondere die nachträglich eingebauten Steigbügel sind hier zu nennen, da sie von Hand herausgezogen werden konnten.

Bild 24 Beispiele von Rissen in der Beschichtung im Schachtkopfbereich: Gerissene Beschichtung unterhalb des Schachtrahmens (links) und Risse in der Beschichtung im Einstiegsbereich (rechts)

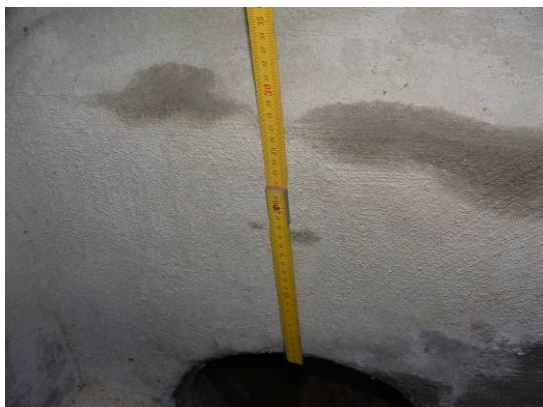
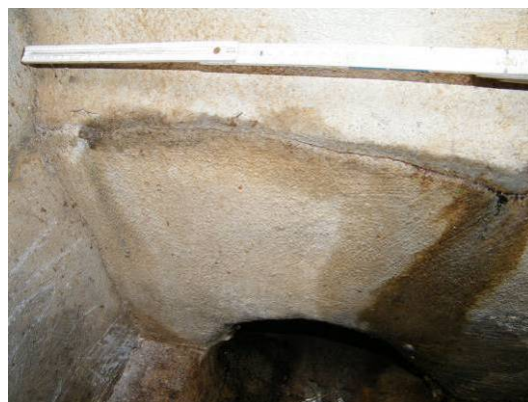
Zwei der untersuchten Mörtelbeschichtungen waren bei der neuerlichen Inspektion im Jahr 2009, also etwa drei bzw. fünf Jahre nach der Applikation, in einem deutlich schlechteren Zustand. Eine Beschichtung zeigte hier erkennbaren Wassereindrang durch Risse und eine deutliche Vergrößerung von bereits dokumentierten Hohlstellen (vgl. Tabelle 6, lfd. Nr. 9). Darüber hinaus hat sich die Beschichtung oberhalb des Ablaufs großflächig abgelöst. Bild 25 zeigt exemplarisch die Verschlechterung des Beschichtungszustands.

Bild 25 Zustandsveränderung einer Beschichtung innerhalb von drei Jahren: Risse in der Beschichtung mit Feuchtfahnen im Ausgangszustand (links) und Risse in der Beschichtung mit Ablösung und Wassereindrang nach drei Jahren (rechts)

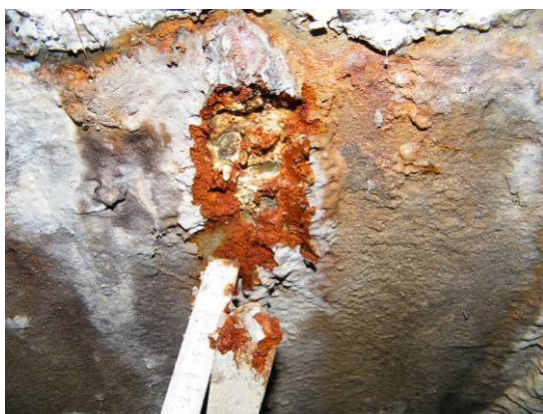
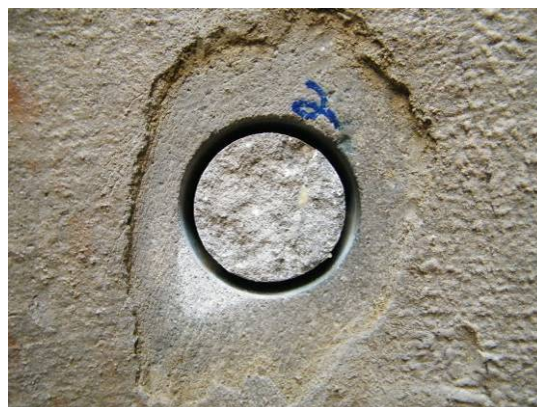
Die zweite Beschichtung hat sich nahezu vollständig aufgelöst (vgl. Bild 26, links). Die Überreste dieser Beschichtung bestehen lediglich aus minderfestem Material (weicher Schlamm), das jedoch die darunterliegende Reprofilierung zum Zeitpunkt der Inspektion offensichtlich noch vor einem Korrosionsangriff schützte (vgl. Bild 26, rechts).

Bild 26 Deutlicher Substanzverlust der Beschichtung: Minderfester, in Auflösung befindlicher Beschichtungsmörtel (links) und weiche Beschichtung auf fester Reprofilierung im Bereich einer Haftzugprüfung (rechts)

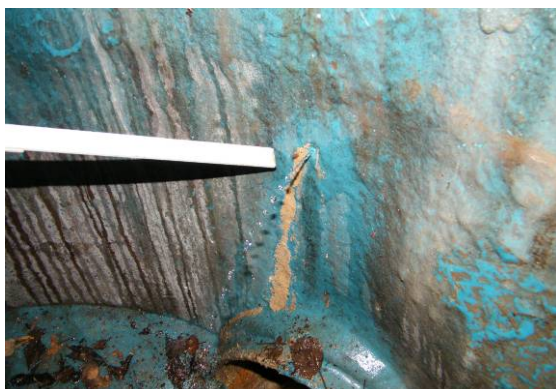
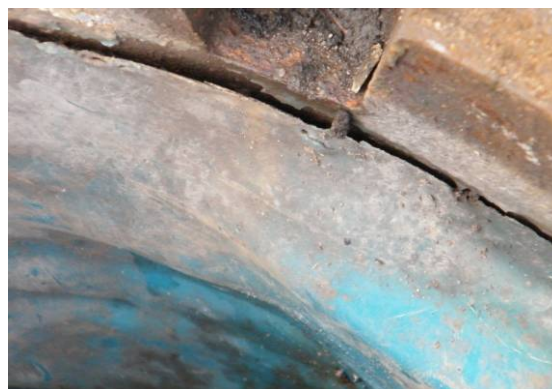
Insgesamt fünf Beschichtungen hingegen offenbarten einen deutlich schlechteren Zustand als bei vorangegangenen Untersuchungen. In nahezu allen Fällen lag dieser in Rissen und der mehr oder weniger stark ausgeprägten Ablösung der Beschichtung begründet, z. T. einhergehend mit messbarem Wassereindrang von bis zu 20 ml/s (vgl. Bild 31).

Bild 31 Beispiele für die Ablösung des Beschichtungsmaterials in Form von wassergefüllten Blasen mit Wasseraustritt im Schachtunterteil (links) und im Einstiegsbereich (rechts)

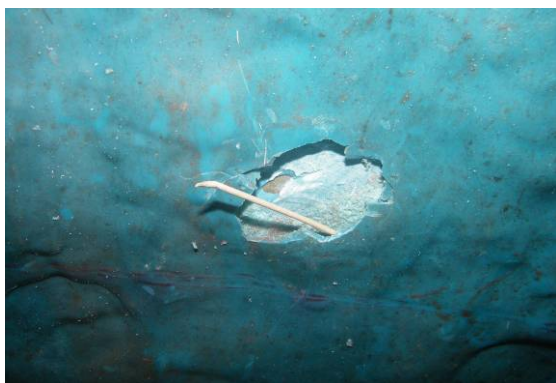
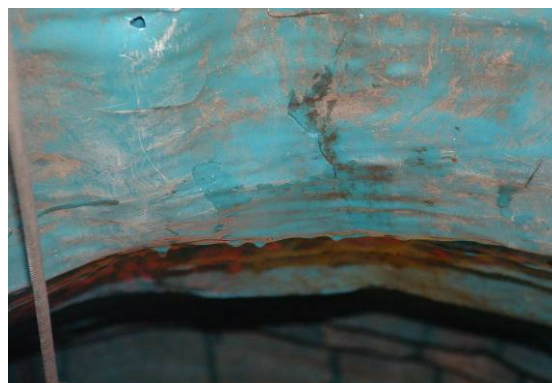
Dabei war eine Beschichtung bereits seit ihrer Applikation als stark mängelbehaftet eingestuft worden, da hier das Beschichtungsmaterial aufgrund eines Mischfehlers nicht vollständig aushärten konnte (vgl. Tabelle 8, lfd. Nr. 2). Zusätzlich ist das Beschichtungsmaterial im Beobachtungszeitraum an verschiedenen Stellen im Schacht gerissen und löste sich vom Untergrund ab (vgl. Bild 32).

Bild 32 Nicht ausgehärtetes Beschichtungsmaterial (links) und großflächige Ablösung der Beschichtung im Einstiegsbereich (rechts)

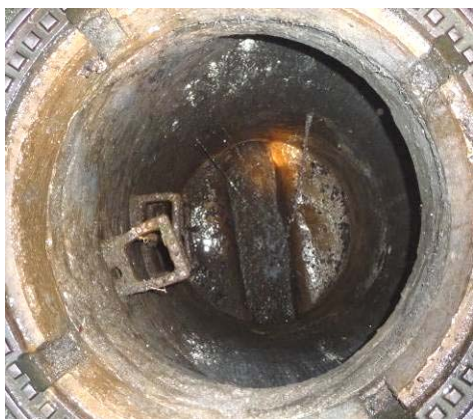
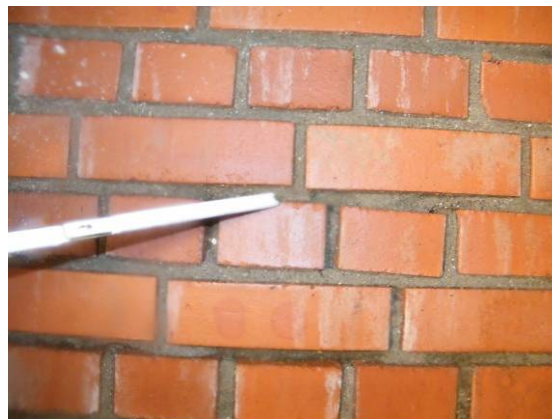
Die Abdichtung partiell undichter Schachtkörper beinhaltet eine große Bandbreite von möglichen Schadensbildern. Die Spanne reicht von lokal begrenzten Undichtigkeiten, beispielsweise in Ringfugen von Betonschächten, bis hin zu flächig und nicht zweifelsfrei lokalisierbarem Feuchtigkeits- bzw. Wassereindrang in Mauerwerk-schächten (vgl. Bild 33).

Bild 33 lokale Undichtigkeiten in einer Ringfuge eines Betonfertigteil-Schachtes (links), flächig durchfeuchtetes Mauerwerk (rechts)

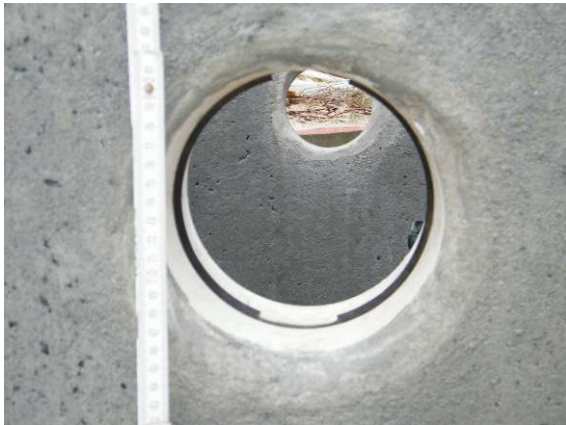
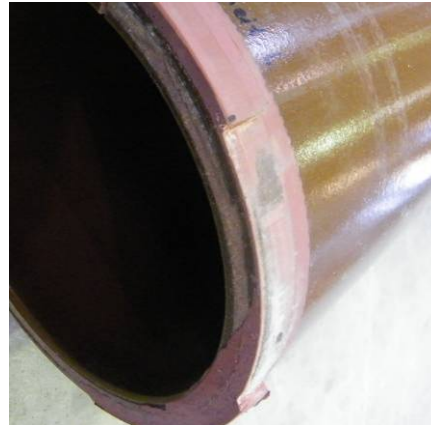
Bild 38 Schäden an den Rohreinbindungen: bereichsweise fehlende Dichtung am Anschluss für ein Kunststoffrohr DN 150 (links) und an einem Steinzeugrohr DN 300 (rechts)

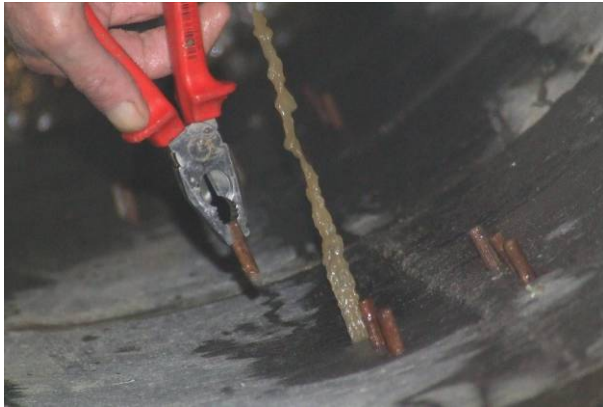
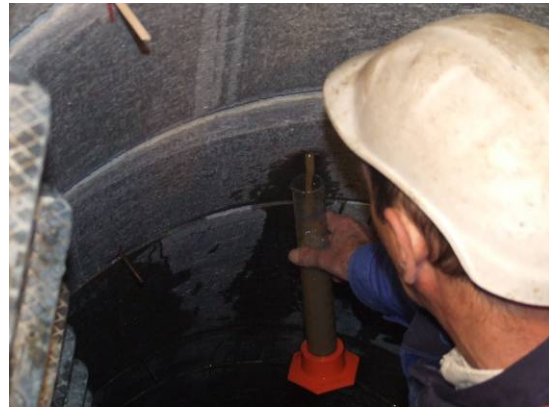
Bei einem Wasserstand von 4,7 m ergaben sich Infiltrationsmengen durch die provozierten Schadstellen in Höhe von etwa 1,5 l/s in den für die Abdichtungen vorgesehenen Schächten (vgl. Bild 41).

Bild 41 Wassereindrang durch die Schadstellen: Entnahme der Holzdübel (links) und Messung der infiltrierenden Wassermenge (rechts)

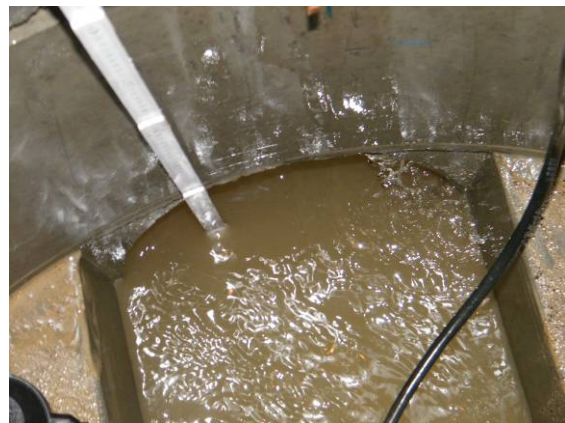
Einen Eindruck vom Wassereindrang durch die Schadstellen an den Rohreinbindungen DN 300 zeigt Bild 42. Binnen Sekunden stieg der Wasserstand im Gerinne auf ca. 25 cm an, so dass der Wassereindrang je undichter Rohranbindung zu etwa 10 l/s abgeschätzt werden konnte - bei einem Wasserstand außen von ca. 2,9 Meter über Rohrsohle (GW I).

Bild 42 Undichte Rohranbindung DN 300 mit Wassereindrang durch Schadstellen, Absperrblase wurde bei Sanierung entfernt (links); Starker Wassereindrang unmittelbar nach dem Entfernen der Blase (rechts)

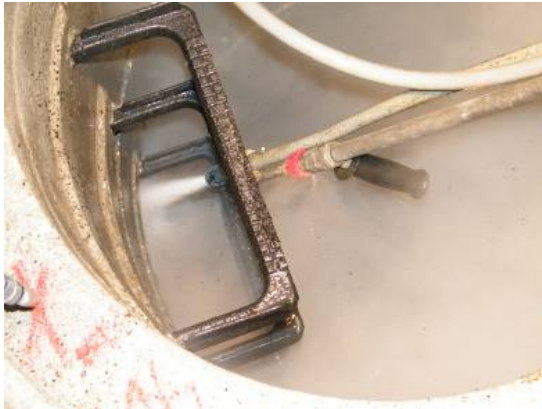
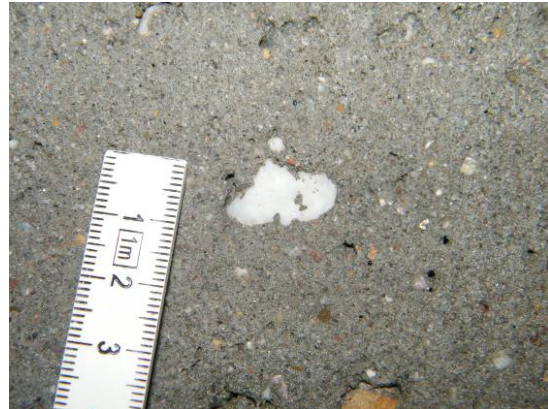
Bild 45 Wasser-Feststoff-Strahlen mit Hochdruck und Heißwasser mittels handgeführter Lanze (links), Ergebnis der Untergrundvorbereitung (rechts)

Die Rauigkeit der vorbereiteten Betonoberfläche betrug überwiegend ca. 1 mm. Nur vereinzelt wurde das oberflächennahe Korn(gerüst) freigelegt (vgl. Bild 45, rechts). Nach erfolgter Inspektion erteilte der Mitarbeiter des Materialherstellers die Freigabe zur Beschichtung des Schachtes. Die Untergrundvorbereitung dauerte insgesamt etwa zwei Stunden und zwanzig Minuten.

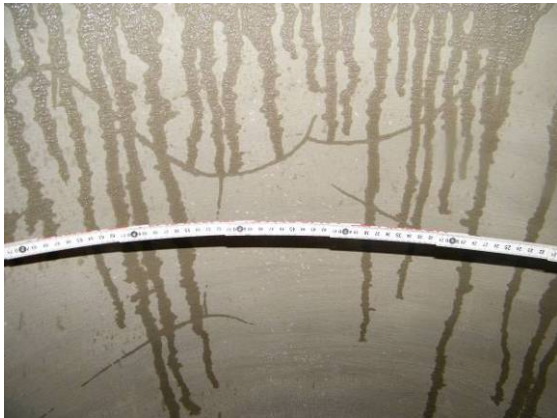
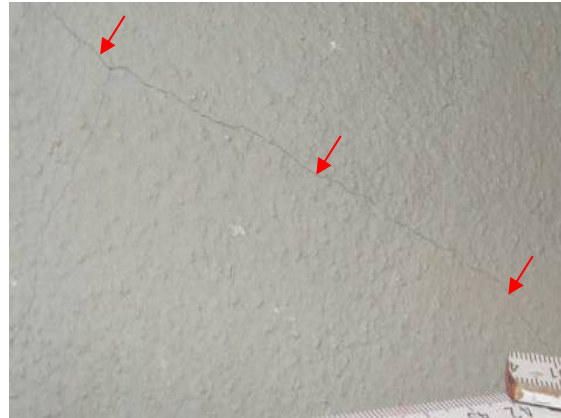
Vor der Flutung des Versuchsstandes waren bei einem Abklopfen der Beschichtung alle Hohlstellen aus planmäßiger Verbundschwächung durch Trennmittel in ihrer vorgesehenen Ausdehnung sowie darüber hinaus unplanmäßige, großflächige Hohlstellen - wie u.a. nahezu der gesamte Bereich in Schachtring 5 - wahrnehmbar. Nach dem Besprühen der Beschichtung mit Wasser waren im Bereich aller Hohlstellen Risse zu erkennen (vgl. Bild 48).

Bild 48 Zustand der Beschichtung ohne Grundwassereinwirkung: Risse erkennbar nach Befeuchten der Beschichtungsfläche mit Wasser (links), Detailbild eines Risses innerhalb einer Hohlstelle (Rissverlauf mit roten Pfeilen angezeigt, rechts)

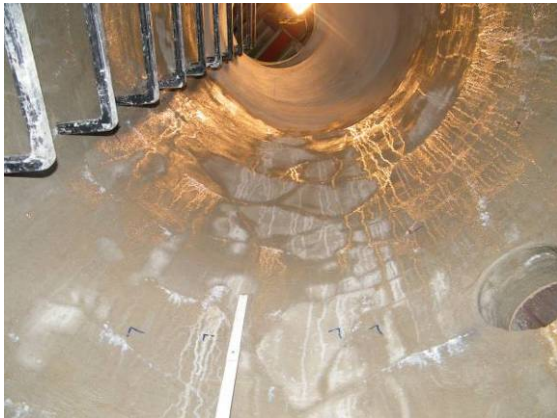
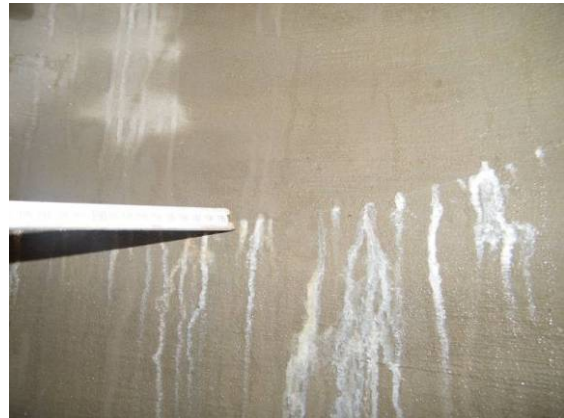
Nach der Flutung des Versuchsstandes auf GW I waren Risse bis zu der Höhe des anstehenden Wassers auf der Beschichtungsoberfläche sichtbar. Feuchtefahnen in unterschiedlich großer Ausdehnung bildeten sich an den Rissen (vgl. Bild 49). Hohlstellen aus planmäßiger Verbundschwächung durch Trennmittel und unplanmäßige Hohlstellen waren unterhalb von GW I vermutlich infolge Wasserfüllung bei einem Abklopfen nicht mehr wahrnehmbar. Oberhalb von GW I waren die bereits bei GW 0 erkannten Hohlstellen bei einem Abklopfen weiterhin wahrnehmbar.

Innerhalb des Beobachtungszeitraums bildeten sich im Bereich der Risse weiße Ausblühungen (vgl. Bild 49). Die Rissbreiten betragen überwiegend etwa 0,1 bis 0,2 mm. Die Feuchtefahnen an den Rissen veränderten sich in ihrer Ausdehnung ständig über die gesamte Versuchszeit mit Außenwasserdruck (vgl. Bild 50) und trockneten zum Versuchsende hin merklich ab. Die infiltrierende Wassermenge aus diesen Feuchtefahnen war jedoch so gering, dass sich an der Schachtwandung keine Tropfen bildeten und sie messtechnisch daher nicht erfasst werden konnte. Alle Hohlstellen (vgl. Inspektionsergebnisse GW 0) konnten bei einem Abklopfen weiterhin nicht wahrgenommen werden.

Bild 49 Beschichtung unter Grundwassereinfluss: Ausdehnung der Feuchtigkeit auf der Beschichtung (links), Detailbild eines Risses mit weißen Ausblühungen (rechts)

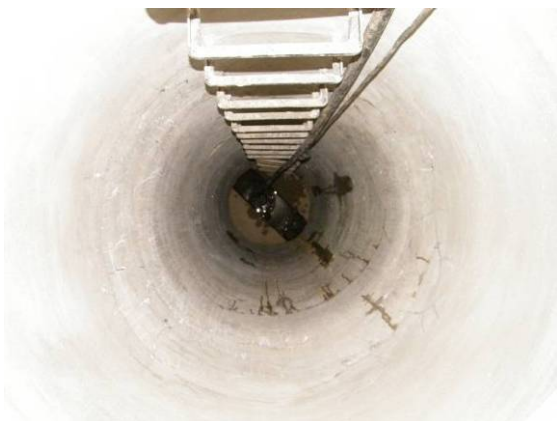
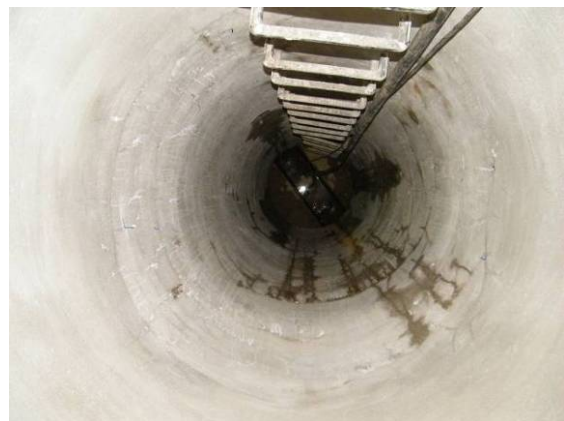
Bild 50 Beschichtung unter Grundwassereinfluss mit Beispiel für eine geringere (links) und größere (rechts) Ausdehnung der Feuchtefahnen, Zustandsveränderung innerhalb von drei Wochen

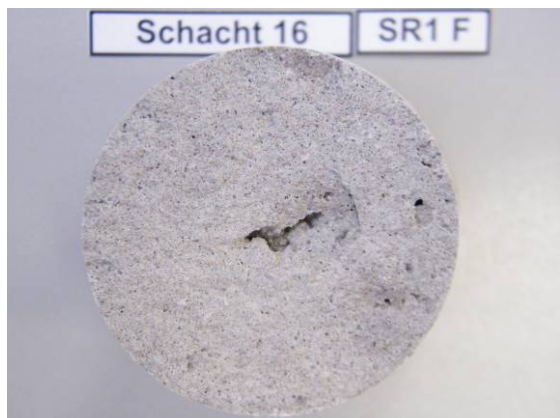
Die Haftzugprüfungen wurden an Stellen durchgeführt, die bei einem Abklopfen der Beschichtung auf eine Verbundwirkung schließen ließen. Stellen mit planmäßiger Verbundschwächung durch Trennmittel wurden grundsätzlich nicht auf Haftzugfestigkeit geprüft. Bei insgesamt 16 durchgeführten Haftzugprüfungen konnte lediglich in 10 Fällen ein Haftzugwert messtechnisch bestimmt werden³. An sechs Prüfstellen löste sich bereits beim Vorbohren die Beschichtung vom Betonuntergrund. Hier waren dreimal der vor Reinigung mit Pflanzenfett präparierte Bereich und dreimal der Bereich ohne Präparation betroffen. Bei nahezu allen Prüfungen konnte ein Adhäsionsversagen zwischen Beschichtung (hier: Haftbrücke) und Betonuntergrund festgestellt werden (Bild 51). Die wesentlichen Ergebnisse der Haftzugprüfungen sind in Tabelle 17 enthalten.

Bild 51 Bruchstelle, exemplarisch für ein vollständiges Versagen in der Verbundfuge

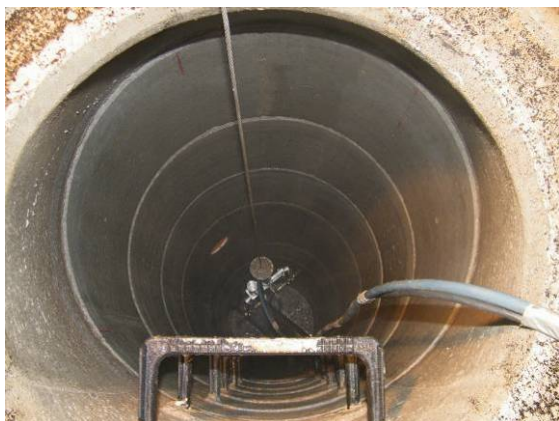
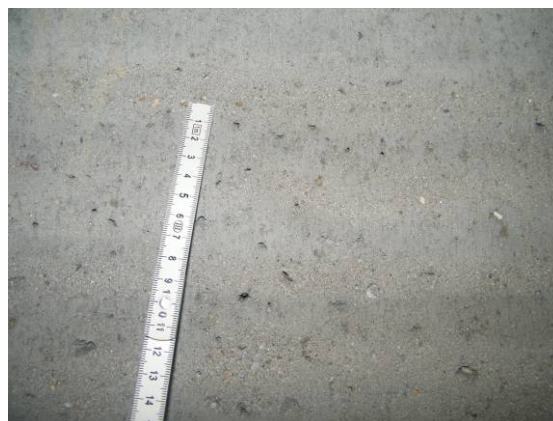
Bild 52 Maschinelle Untergrundvorbereitung mittels rotierender Reinigungsdüsen (links), Ergebnis der Untergrundvorbereitung (rechts)

Die Rauigkeit der vorbereiteten Betonoberfläche betrug überwiegend ca. 1 mm (vgl. Bild 52, rechts). Nur vereinzelt wurde das oberflächennahe Korn(gerüst) freigelegt. Die Untergrundvorbereitung dauerte insgesamt etwa sechs Stunden. Nach erfolgter Inspektion erteilte der Mitarbeiter des Materialherstellers die Freigabe zur Beschichtung des Schachtes.

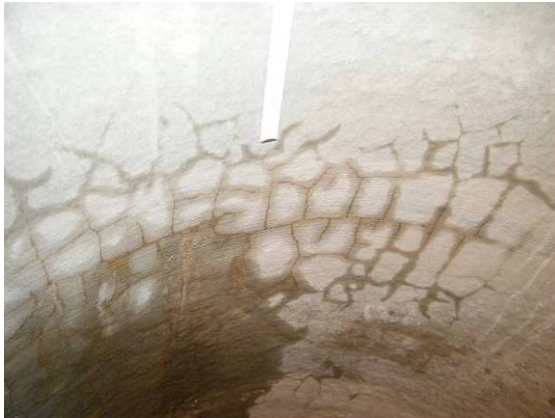
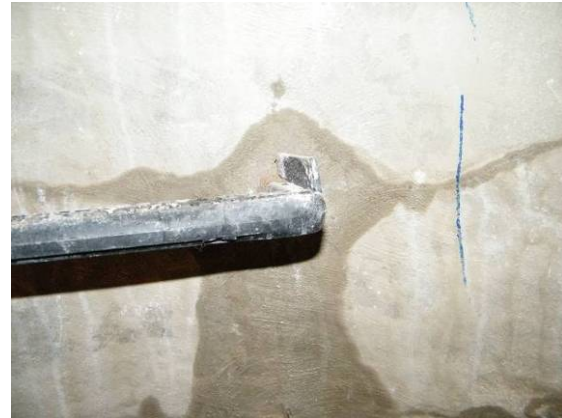
Nach der Flutung des Versuchsstandes auf GW II waren Risse auf der gesamten Beschichtungsoberfläche sichtbar. Im Bereich der Schachtringfugen bildeten sich darüber hinaus netzartige Risse aus (vgl. Bild 56, links), z.T. waren Feuchtefahnen in verschiedenen Ausdehnungen erkennbar. Weitere Feuchtefahnen befinden sich einzeln in Einbindebereichen der Steigbügel (vgl. Bild 56, rechts). Hohlstellen aus planmäßiger Verbundschwächung durch Trennmittel und unplanmäßige Hohlstellen waren unterhalb von GW II vermutlich infolge Wasserfüllung bei einem Abklopfen nicht mehr wahrnehmbar.

Bild 56 *KS-ASS-Beschichtung unter Grundwassereinwirkung: Netzartige Risse im Bereich einer Schachtringfuge (links) und Beispiel für eine Feuchtefahne auf der Beschichtung im Einbindebereich eines Steigbügels (rechts)*

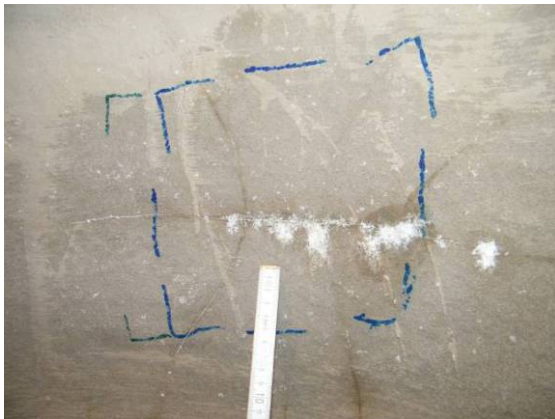
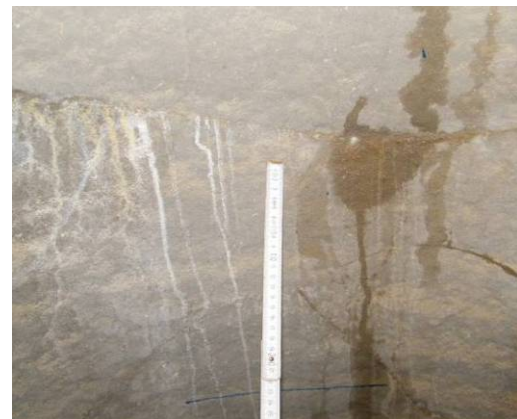
Bild 57 *KS-ASS-Beschichtung unter Grundwassereinwirkung: Risse im Bereich einer Hohlstelle aus planmäßiger Verbundschwächung durch Trennmittel mit weißen Ausblühungen (links) und Beispiel für Risse und Feuchtefahnen im Bereich einer unplanmäßigen Hohlstelle (rechts)*

Innerhalb des Beobachtungszeitraums bildeten sich in Teilbereichen von Rissen weiße Ausblühungen (vgl. Bild 57). Die Risse in der Beschichtung hatten überwiegend eine Breite von 0,1 bis 0,2 mm, in Ringfugen konnten maximale Rissbreiten in der Beschichtung von bis zu 0,5 mm gemessen werden. Die seit Beginn der Flutung vorhandenen Feuchtefahnen variierten über die Versuchszeit in ihrer Ausdehnung und trockneten zum Versuchsende erkennbar ab. Der Wassereindrang an den Feuchtefahnen war so gering, dass sich keine Tropfen an der Schachtwand bildeten. Daher war er nicht messbar und offensichtlich auch nicht abflusswirksam. Alle Hohlstellen (vgl. Inspektionsergebnisse GW 0) konnten bei einem Abklopfen weiterhin nicht wahrgenommen werden.

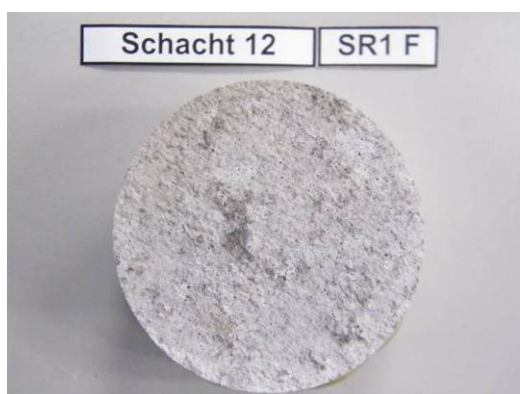
keit geprüft. Bei insgesamt 16 durchgeführten Haftzugprüfungen konnte lediglich in 13 Fällen ein Haftzugwert messtechnisch bestimmt werden³. An drei Prüfstellen löste sich bereits beim Vorbohren die Beschichtung vom Betonuntergrund. Hier waren einmal der vor Reinigung mit Pflanzenfett präparierte Bereich und zweimal der Bereich ohne Präparation betroffen. Bei nahezu allen Prüfungen konnte ein Adhäsionsversagen zwischen Beschichtung (hier: Haftbrücke) und Betonuntergrund festgestellt werden (Bild 58). Die wesentlichen Ergebnisse der Haftzugprüfungen sind in Tabelle 19 enthalten.

Bild 58 Bruchstelle, exemplarisch für ein vollständiges Versagen in der Verbundfuge

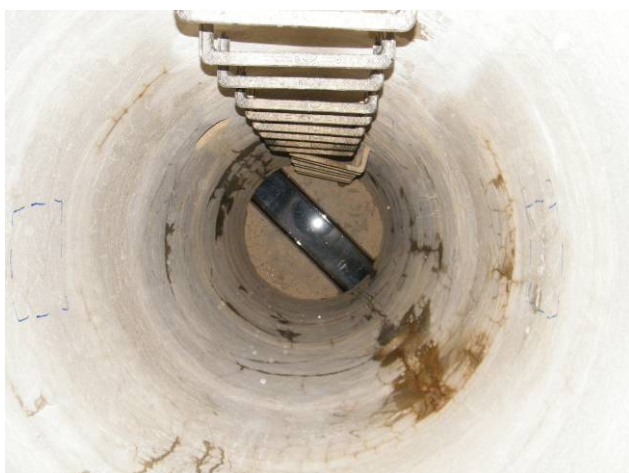
Über die fünfmonatige Standzeit unter Grundwassereinwirkung zeigte sich Feuchtigkeit in weiten Bereichen auf der Beschichtung, eindringend über die Risse in der Beschichtung. Der Wassereindrang war jedoch so gering, dass sich keine Tropfen an der Schachtwand bildeten. Daher war er nicht messbar und offensichtlich auch nicht abflusswirksam (vgl. Bild 59).

Bild 59 Blick in den Schacht mit trockener Berme

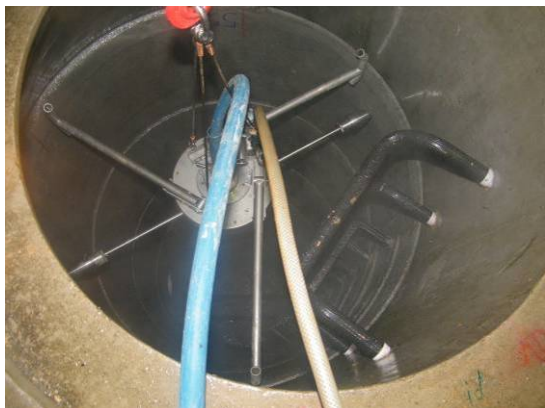
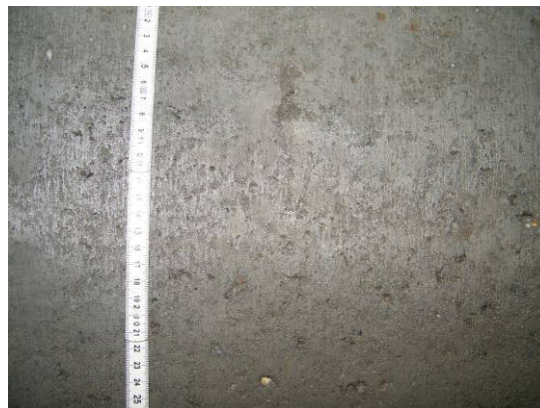
Bild 60 Maschinelle Untergrundvorbereitung mittels rotierender Reinigungsdüsen (links), Ergebnis der Untergrundvorbereitung (rechts)

Die Rauigkeit der vorbereiteten Betonoberfläche betrug überwiegend ca. 1 mm. Das oberflächennahe Korn(gerüst) ist weitgehend nicht freigelegt worden (vgl. Bild 60, rechts). Die Untergrundvorbereitung bzw. Schachtreinigung dauerte ca. fünf Stunden und zwanzig Minuten, qualitätssichernde Untersuchungen nahmen etwa eine Stunde in Anspruch. Nach erfolgter Inspektion erteilte der Mitarbeiter des Materialherstellers die Freigabe zur Beschichtung des Schachtes.

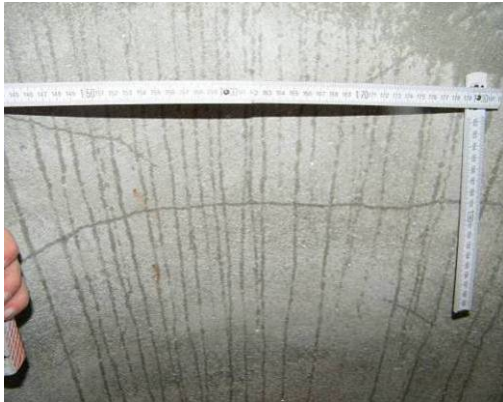
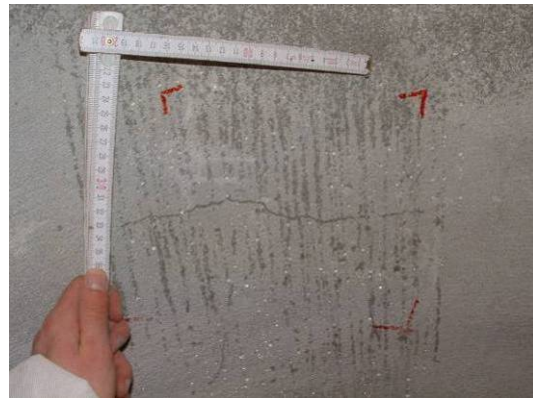
Vor der Flutung des Versuchsstandes waren bei einem Abklopfen alle Hohlstellen aus planmäßiger Verbundschwächung durch Trennmittel in ihrer vorgesehenen Ausdehnung, z.T. aber auch größer als erwartet, wahrnehmbar. Darüber hinaus haben sich insbesondere in der unteren Hälfte des Schachtes unplanmäßige Hohlstellen ausgebildet. Im Bereich des Schachtrings 3 lag beispielsweise nahezu die gesamte Beschichtung hohl und war von Rissen durchzogen. Dabei waren die Risse zunächst nur dann zu erkennen, als die Beschichtung mit Wasser eingesprüht worden war (vgl. Bild 63).

Bild 63 Beschichtung ohne Grundwassereinwirkung nach Befeuchten der Oberfläche: Risse in der Beschichtung im Bereich einer unplanmäßigen Hohlstelle (links), Riss im Bereich einer Hohlstelle aus planmäßiger Verbundschwächung durch Trennmittel (FU 4, rechts)

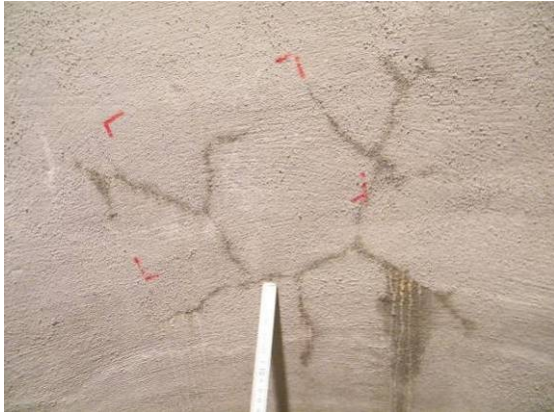
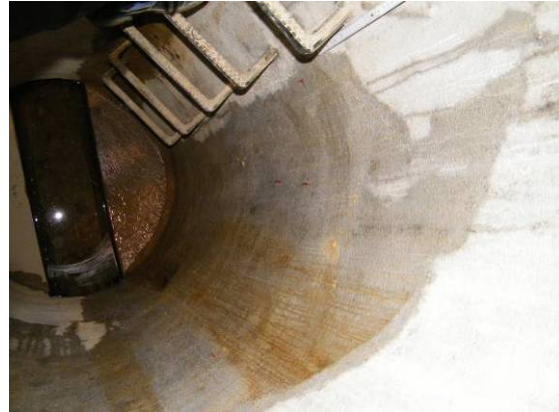
Innerhalb des Beobachtungszeitraums erreichten die Feuchtefahnen die Berme des Schachtes (vgl. Bild 64, rechts). Vereinzelt haftete durch die Risse eingetragenes Bodenmaterial an der Beschichtung an und lief in Form von Fließspuren an der Schachtwandung herab (vgl. Bild 64 und Bild 65). Die Risse hatten eine Breite von 0,1 mm bis 0,4 mm. Alle Hohlstellen konnten bei einem Abklopfen der Beschichtung nahezu nicht mehr wahrgenommen werden.

Bild 64 Beschichtung unter Grundwassereinwirkung: Risse in der Beschichtung mit nicht abflusswirksamen Feuchtefahnen im Bereich einer Hohlstelle aus planmäßiger Verbundschwächung durch Trennmittel (FU 6p, links), Feuchtefahnen auf der Schachtwand bis auf die Berme (rechts)

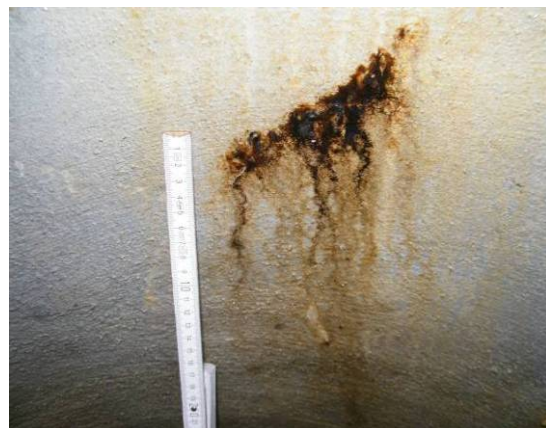
An dem linken Einbindebereich des vierten Steigbügels von unten drang Wasser in den Schacht ein (vgl. Bild 65, rechts). Die maximale Infiltrationsmenge betrug ca. 0,7 ml/s (entspricht ca. 60 Liter pro Tag) und wurde etwa sechs Wochen nach der Flutung des Versuchsstandes gemessen. Zum Versuchsende war dieser Wassereindrang jedoch so gering, dass sich keine Tropfen mehr an der Schachtwand bildeten. Daher war er nicht mehr messbar und nur noch in Form von Feuchtefahnen auf der Beschichtung zu erkennen.

Bild 65 Beschichtung unter Grundwassereinwirkung: Geringfügiger Wassereindrang an der linken Einbindestelle des vierten Steigbügels von unten (links), Schmutzanhaftungen auf der Beschichtung im Bereich eines Risses (rechts)

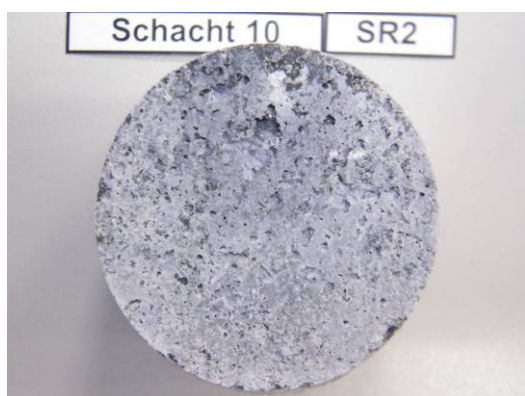
Bild 66 Bruchstelle, exemplarisch für ein vollständiges Versagen in der Verbundfuge

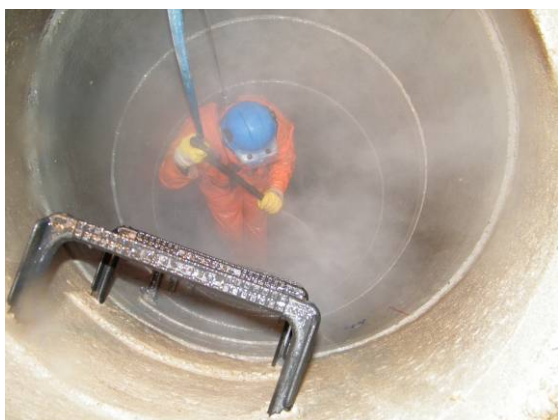
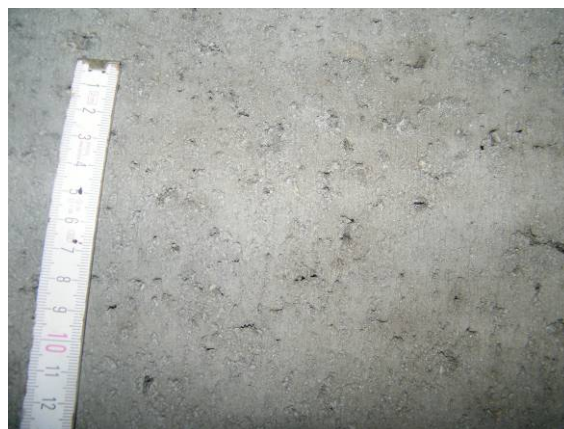
Die Rauigkeit der vorbereiteten Betonoberfläche betrug überwiegend ca. 1 mm. Das oberflächennahe Korn(gerüst) ist weitgehend nicht freigelegt worden (vgl. Bild 67, rechts). Die Untergrundvorbereitung dauerte ca. 45 Minuten, qualitätssichernde Untersuchungen des Materialherstellers nahmen etwa eine Stunde und fünfzehn Minuten in Anspruch. Nach erfolgter Inspektion erteilte der Mitarbeiter des Materialherstellers die Freigabe zur Beschichtung des Schachtes.

Bild 67 Hochdruckwasserstrahlen mit Heißwasser mittels handgeführter Lanze (links), Ergebnis der Untergrundvorbereitung (rechts)

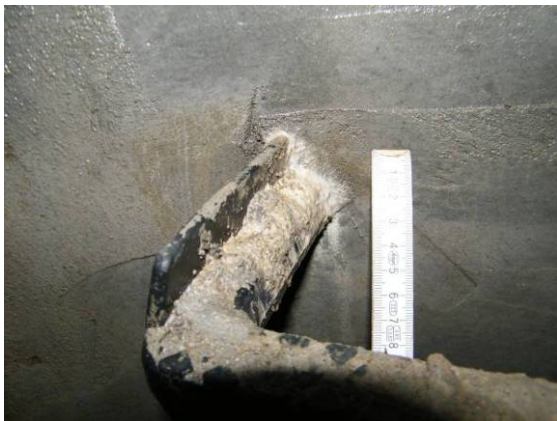
Im Beobachtungszeitraum bildeten sich an drei Einbindebereichen von Steigbügeln weiße Ausblühungen in geringfügiger Ausdehnung (vgl. Bild 70), an denen jedoch kein Wassereindrang festgestellt werden konnte.

Bild 70 Weiße Ausblühungen an einem Einbindebereich des Steigbügels

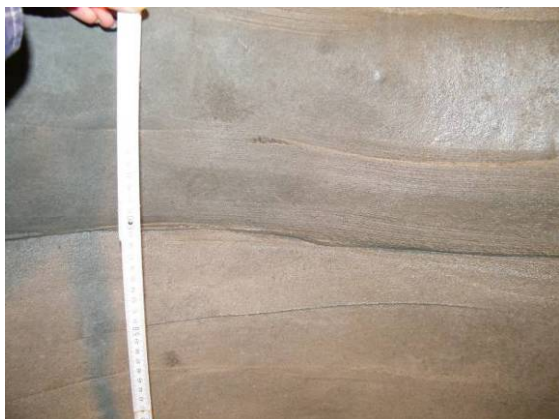
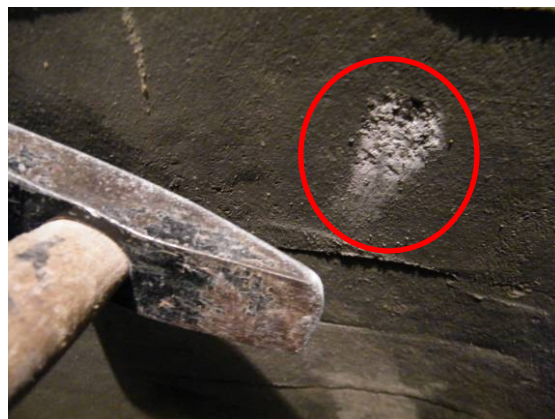
Während der gesamten Versuchsdauer befand sich bereichsweise Feuchtigkeit auf der Beschichtungsoberfläche. Messungen des Taupunktabstandes und der Feuchtigkeit ließen erkennen, dass Tauwasser auf der Beschichtungsoberfläche ausgefallen war. Ein Abschlagen der obersten Schicht der feuchten Beschichtung zeigte darunter trockenes Beschichtungsmaterial, so dass eine Durchfeuchtung der Beschichtung ausgeschlossen werden konnte (vgl. Bild 71).

Bild 71 Feuchtigkeit auf der Beschichtung (links); innerhalb der roten Markierung zeigte sich nach dem Abschlagen der obersten Mörtellage eine trockene Beschichtung (rechts)

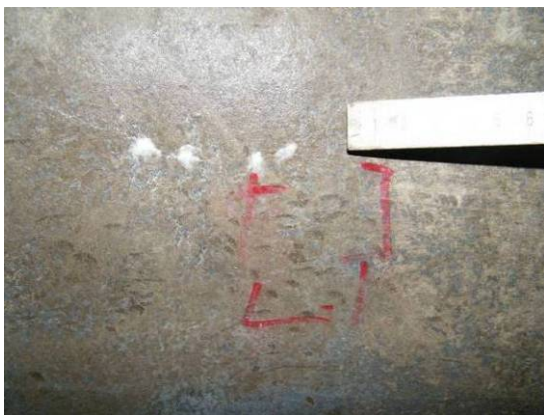
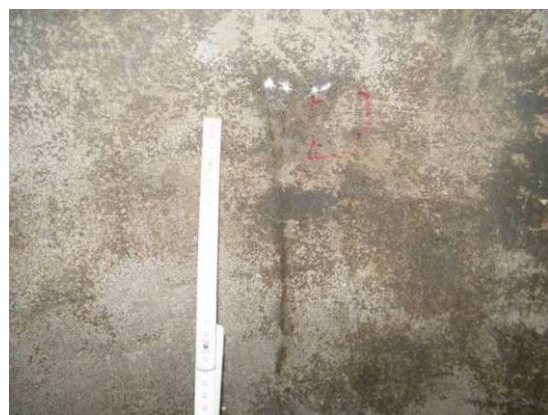
Im Beobachtungszeitraum zeigten sich im Bereich einer Hohlstelle aus planmäßiger Verbundschwächung durch Trennmittel (FU 2, vgl. Bild 76, links) und der zweiten Schachtringfuge SF 2 horizontale Risse. An beiden Stellen befanden sich bereichsweise weiße Ausblühungen. Geringfügiger, nicht messbarer Eindrang von Feuchtigkeit konnte jedoch nur im Bereich der o.g. Hohlstelle FU 2 festgestellt werden (vgl. Bild 76, rechts).

Bild 76: Beschichtung unter Grundwassereinwirkung: Weiße Ausblühungen an einem Riss im Bereich einer Hohlstelle aus planmäßiger Verbundschwächung durch Trennmittel (FU 2) ohne Feuchteindrang (links) und mit geringer Feuchtefahne (rechts)

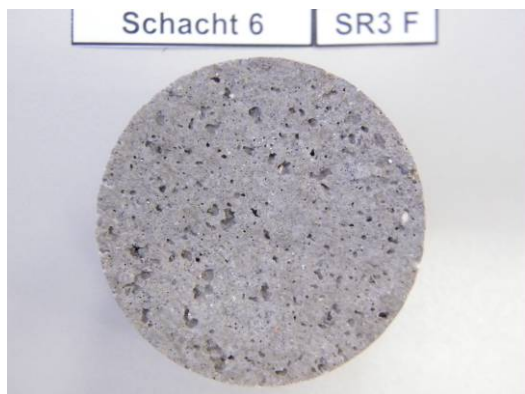
Die Haftzugprüfungen wurden an Stellen durchgeführt, die bei einem Abklopfen auf eine Verbundwirkung schließen ließen. Stellen mit planmäßiger Verbundschwächung durch Trennmittel wurden grundsätzlich nicht auf Haftzugfestigkeit geprüft. Bei insgesamt 16 durchgeführten Haftzugprüfungen konnte in 15 Fällen ein Haftzugwert messtechnisch bestimmt werden³. An einer Prüfstelle löste sich bereits beim Vorbohren die Beschichtung vom Betonuntergrund in dem vor Reinigung mit Pflanzenfett präparierten Bereich. Bei nahezu allen Prüfungen konnte ein Adhäsionsversagen zwischen Beschichtung (hier: Haftbrücke) und Betonuntergrund festgestellt werden (Bild 78). Die wesentlichen Ergebnisse der Haftzugprüfungen sind in Tabelle 27 enthalten.

Bild 78 Bruchstelle, exemplarisch für ein vollständiges Versagen in der Verbundfuge

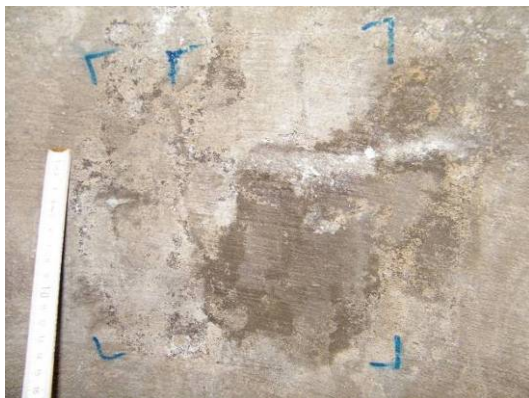
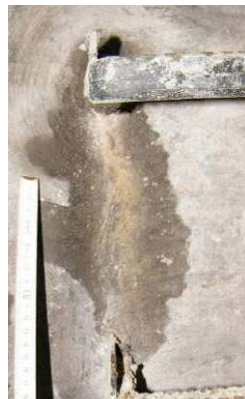
Jedoch zeigten sich dort einzelne Risse, an denen sich Feuchtefahnen bildeten und z.T. weiße Ausblühungen anhafteten (vgl. Bild 82, links). Die Feuchtefahnen waren in ihrer Ausdehnung weitgehend auf die Bereiche der Hohlstellen beschränkt. Der nicht abflusswirksame Wassereindrang konnte dort ebenso messtechnisch nicht erfasst werden wie an dem einen geringfügig undichten Einbindebereich des vierten Steigbügels von unten (vgl. Bild 82, rechts).

Bild 82 Feuchtigkeit auf der Beschichtung unterhalb eines Risses im Bereich einer Hohlstelle aus planmäßiger Verbundschwächung durch Trennmittel (FU 6p, links), Feuchtfahne unterhalb des linken Einbindebereichs des vierten Steigbügels (rechts)

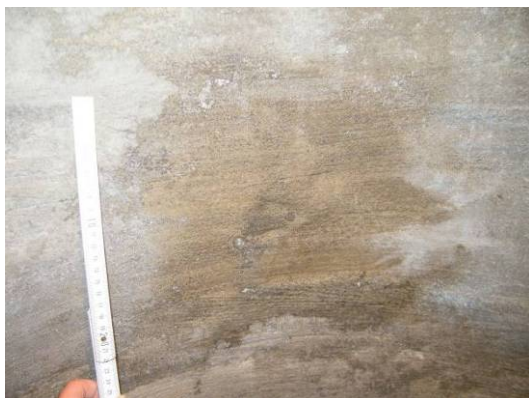
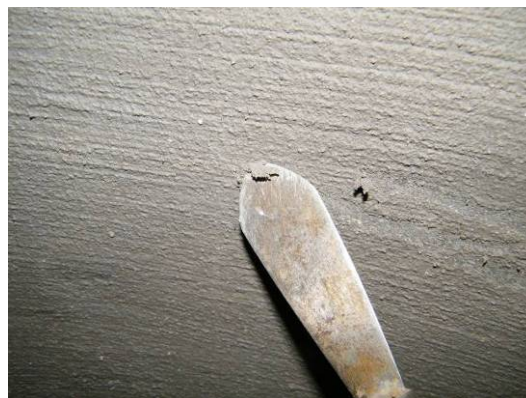
In Bereichen der lokalen Schädigungen LS 3, 5 und 7 zeigten sich dunkle Verfärbungen in der Beschichtung (vgl. Bild 83, links). Feuchtigkeitsmessungen auf der Oberfläche ergaben hier jedoch keine Unterschiede im Vergleich zu hellen Bereichen der Beschichtung. Nach Ansicht des Materialherstellers könnten diese Verfärbungen dennoch ein Anzeichen für das hinter der Beschichtung anstehende Wasser sein.

Bild 83 Dunkle Färbung der Beschichtung im Bereich einer lokalen Fehlstelle in Schachtring 3 (links), minderfestes Beschichtungsmaterial im unteren Bereich des Schachtes kann mit einem Spachtel ca. 2 mm tief abgeschabt werden (rechts)

Im unteren Bereich des Schachtes war das Beschichtungsmaterial in Teilbereichen von weicher Konsistenz und konnte mit einem Spachtel bis zu 2 mm tief abgetragen werden (vgl. Bild 83, rechts). Darunter befand sich allerdings fester Beschichtungsmörtel, der keine weiteren Auffälligkeiten zeigte.

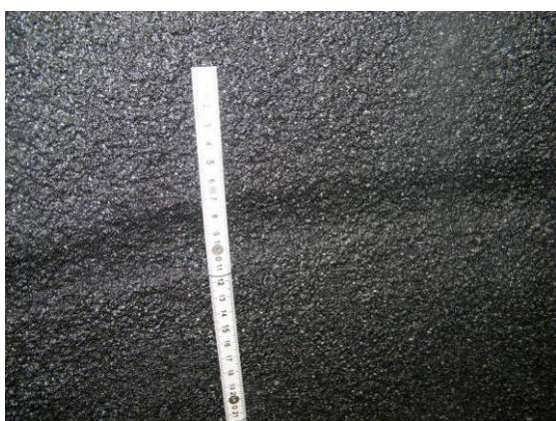
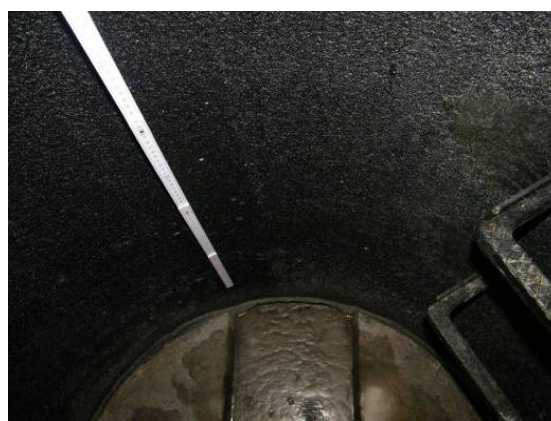
Vor der Flutung des Versuchsstandes waren alle Hohlstellen aus planmäßiger Verbundschwächung durch Trennmittel bei einem Abklopfen akustisch wahrnehmbar, z.T. jedoch in geringerer Ausdehnung als erwartet. Darüber hinaus konnten durch Abklopfen einzelne, hohl liegende Bereiche von geringer Ausdehnung (ca. 3 x 3 cm) an drei Stellen in Schachtring 1 und 5 festgestellt werden. Auffälligkeiten an der Beschichtung wie etwa Risse, fehlender Materialauftrag, Pinholes etc. waren nicht sichtbar (vgl. Bild 89).

Bild 89 Kontrolle der Beschichtung ohne Grundwassereinwirkung: Rauhe Beschichtungsoberfläche im Bereich einer Schachtringfuge (links), Beschichtung im Schachtunterteil (rechts)

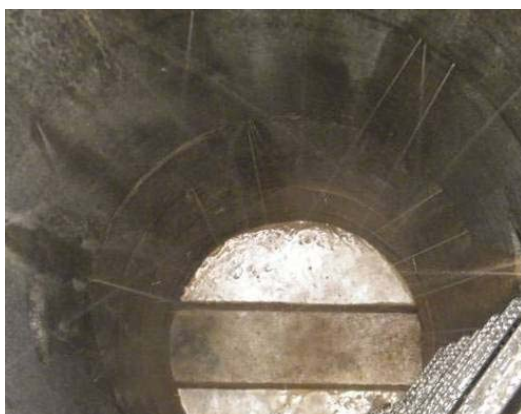
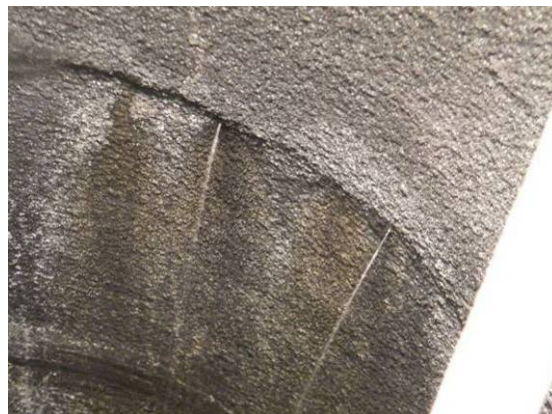
Nach der Flutung des Versuchsstandes bis zum Wasserstand GW II zeigten sich an jeder Schachtringfuge (SF) bis zu acht Undichtigkeiten in der Beschichtung sowie dem darunter liegenden Handlaminat. Durch jede einzelne Undichtigkeit infiltrierte bis zu 3,5 ml/s in den Schacht, so dass die Gesamtmenge über alle Ringfugen zu etwa 0,2 l/s (entspricht etwa 17,3 m³/d) abgeschätzt werden kann (vgl. Bild 90). An der Materialprobe aus dem Bereich einer Schachtringfuge mit Undichtigkeit zeigte sich ein Loch in der Beschichtung und dem darunter liegenden Handlaminat mit einem Durchmesser von ca. 0,8 mm (vgl. Bild 91, rechts).

Bild 90 Autoschicht-Beschichtung unter Grundwassereinwirkung: Undichtigkeiten in allen Schachtringfugen (links), Detailaufnahme einer Ringfuge mit Wassereindrang (rechts)

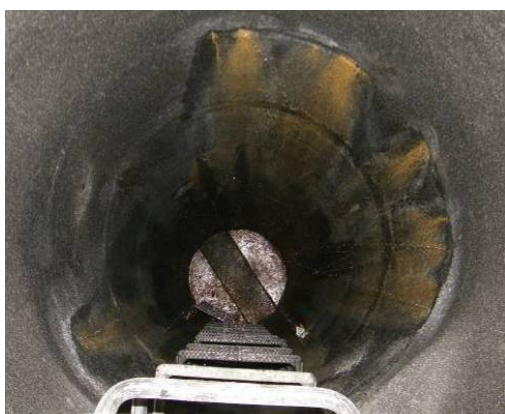
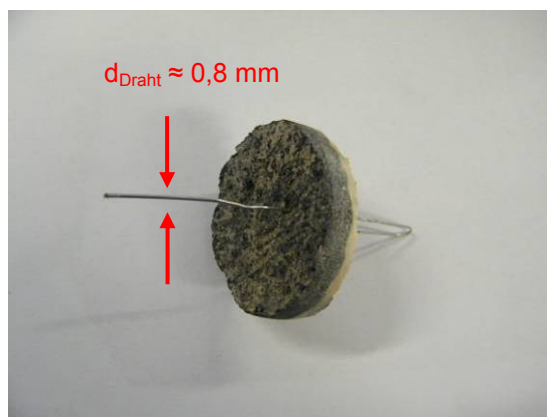
Bild 91 Wassereindrang mit Schmutzfließspuren an allen Schachtringfugen (links), Materialprobe aus einem Bereich mit einer Undichtigkeit - fehlendes Material mit einem Durchmesser von ca. 0,8 mm (rechts)

Das mit Autoschicht beschichtete Handlaminat wies in allen Schachtringfugen (SF) deutliche Undichtigkeiten auf. Die für diese Versuche entwickelte Sonderlösung (Beschichtung auf einem Handlaminat zur Überbrückung nicht reprofiliertes Schachtringfugen) war offensichtlich nicht erfolgreich, um das Schadensbild „undichte Schachtringfuge“ gemäß Versuchsrandbedingungen zu sanieren. Zudem zeigten Messungen, dass das Laminat nur eine sehr geringe Schichtdicke hatte und partiell z.T. nicht vorhanden war (siehe Probekörper der Haftzugprüfungen). Eine Reprofilierung von Ringfugen und größeren Fehlstellen zur Herstellung einer glatten Untergrundfläche scheint also bei diesem Beschichtungsmaterial unerlässlich zu sein.

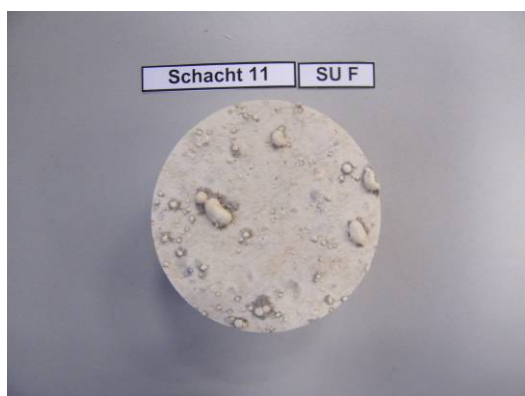
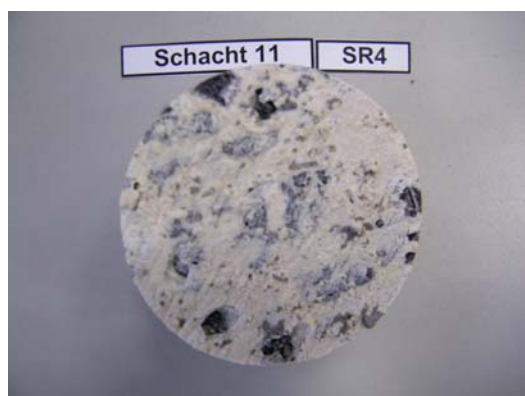
Die Haftzugprüfungen wurden an Stellen durchgeführt, die bei einem Abklopfen des beschichteten Handlaminats auf eine Verbundwirkung schließen ließen. Stellen mit planmäßiger Verbundschwächung durch Trennmittel wurden grundsätzlich nicht auf Haftzugfestigkeit geprüft. Bei insgesamt 16 durchgeführten Haftzugprüfungen konnte in 14 Fällen ein Haftzugwert messtechnisch bestimmt werden. An zwei Prüfstellen löste sich bereits beim Vorbohren das beschichtete Handlaminat vom Betonuntergrund in dem vor Reinigung mit einem Pflanzenfett präparierten Bereich. Die wesentlichen Ergebnisse der Haftzugprüfungen sind in Tabelle 32 enthalten. Bei nahezu allen Prüfungen konnte ein Versagen in der Verbundfuge zwischen dem beschichteten Handlaminat und dem Betonuntergrund festgestellt werden (vgl. Bild 92).

Bild 92 Bruchstellen, exemplarisch für ein vollständiges Versagen in der Verbundfuge zwischen beschichtetem Handlaminat und Betonuntergrund; Probekörper (rechts) zeigt bereichsweise kein Laminat sondern lediglich schwarzes Beschichtungsmaterial

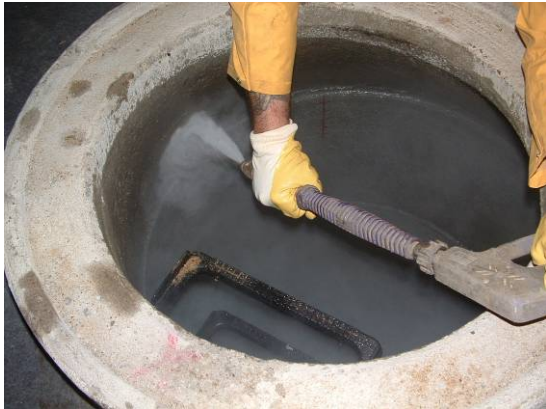
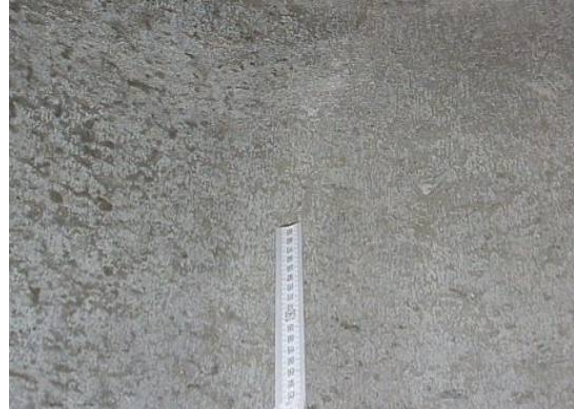
Bild 93 Hochdruckwasserstrahlen mit Heißwasser (links), Ergebnis der Untergrundvorbereitung (rechts)

Die Rauigkeit der vorbereiteten Betonoberfläche betrug überwiegend ca. 1 mm. Das oberflächennahe Korn(gerüst) ist weitgehend nicht freigelegt worden (vgl. Bild 93, rechts). Nach erfolgter Inspektion erteilte der Vorarbeiter der Sanierungsfirma die Freigabe zur Beschichtung des Schachtes. Die Untergrundvorbereitung bzw. Schachtreinigung dauerte ca. drei Stunden, qualitätssichernde Untersuchungen nahmen etwa dreißig Minuten in Anspruch.

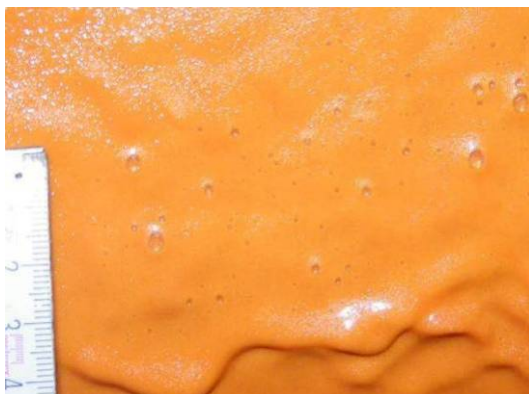
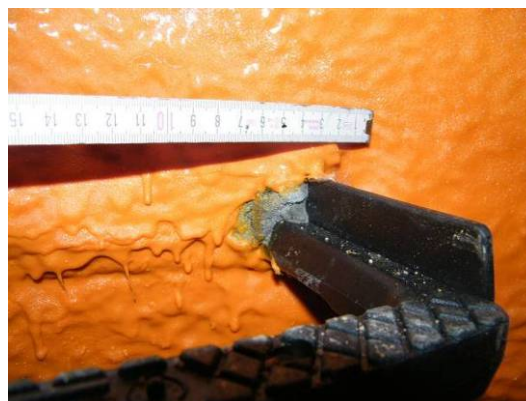
Vor der Flutung des Versuchsstandes war bei einem Abklopfen keine der Hohlstellen aus planmäßiger Verbundschwächung durch Trennmittel akustisch wahrnehmbar. Teilweise befanden sich Pinholes im Beschichtungsmaterial und die Beschichtungs-

oberfläche war überwiegend von unebener Struktur. Vereinzelt waren die Steigbügleinbindungen nicht vollständig mit Beschichtungsmaterial umschlossen.

Bild 96 *Eprocoat-Beschichtung ohne Grundwassereinwirkung: Bläschen in der Beschichtungsoberfläche (links), Beispiel für einen stärker strukturierten Bereich der Beschichtung und nicht vollständig mit Beschichtungsmaterial umschlossene Steigbügleinbindung (rechts)*

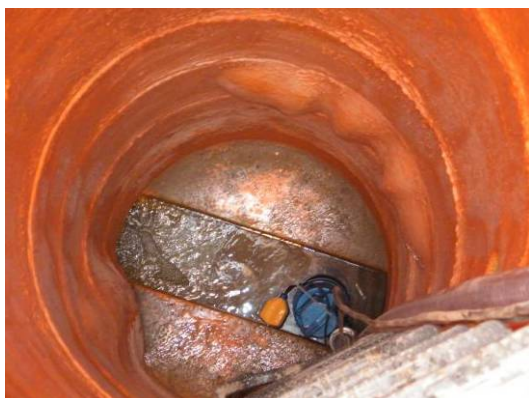
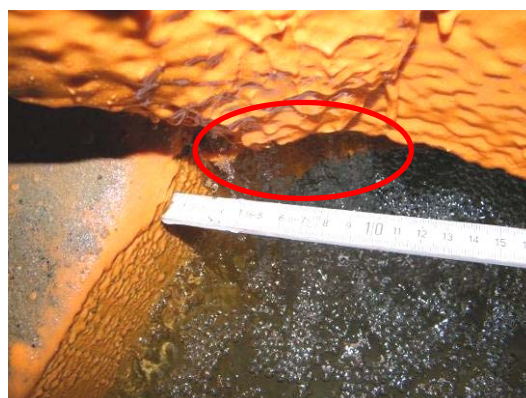
Nach der Flutung des Versuchsstandes auf GW I war ein Ablösen der Beschichtung an den beiden Hohlstellen aus planmäßiger Verbundschwächung durch Trennmittel in Schachtring 2 (FU 2, beidseitig) deutlich zu erkennen. Auf der unpräparierten Seite des Schachtes löste sich die Beschichtung innerhalb des Schachtrings 2 über eine Höhe von ca. 40 cm ab, ein Wassereindrang war jedoch nicht vorhanden (vgl. Bild 97, links, oberer Bildbereich). Im Gegensatz dazu löste sich auf der vor Reinigung mit einem Pflanzenfett präparierten und anschließend gereinigten Seite des Schachtes die Beschichtung an der Hohlstelle in vertikaler Richtung ab und vergrößerte sich dann bis zum Gerinne-Rohrscheitel (vgl. Bild 97, rechts und links, unterer Bildbereich). In der Folge floß das Wasser zwischen Beschichtung und Betonuntergrund vertikal dem Gerinne zu.

Bild 97 *Eprocoat-Beschichtung unter Grundwassereinwirkung (GW I): Abgelöste Beschichtung im Bereich von Hohlstellen aus planmäßiger Verbundschwächung durch Trennmittel FU 2, beidseitig (links) und erheblicher Wassereindrang im Gerinnebereich innerhalb der roten Markierung (rechts)*
