Sanierung von Abwasserschächten

- Untersuchung von Materialien und Systemen zur
Abdichtung und Beschichtung -

Endbericht zum Forschungsprojekt:

IKT - Institut für Unterirdische Infrastruktur gGmbH
Exterbruch 1
45886 Gelsenkirchen

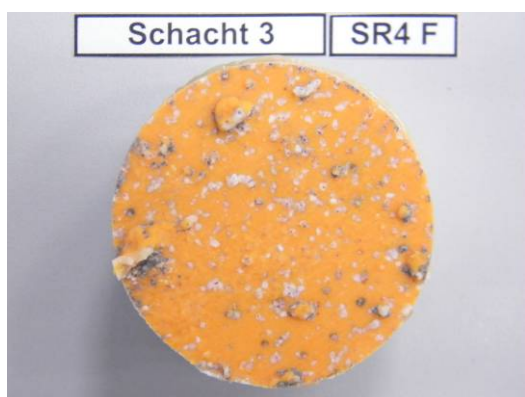
Die Haftzugprüfungen wurden an Stellen durchgeführt, die bei einem Abklopfen der Beschichtung auf eine Verbundwirkung schließen ließen. Stellen mit planmäßiger Verbundschwächung durch Trennmittel wurden grundsätzlich nicht auf Haftzugfestigkeit geprüft. Bei insgesamt 16 durchgeführten Haftzugprüfungen konnte in 14 Fällen ein Haftzugwert messtechnisch bestimmt werden³. An zwei Prüfstellen löste sich bereits beim Vorbohren die Beschichtung vom Betonuntergrund, sowohl auf der vor Reinigung mit einem Pflanzenfett präparierten, als auch auf der nicht vorbehandelten Seite des Schachtes. Die wesentlichen Ergebnisse der Haftzugprüfungen sind in Tabelle 33 enthalten. Bei nahezu allen Prüfungen erfolgte der Bruch in der Verbundfuge zwischen Beschichtung und Betonuntergrund bzw. im Primer (vgl. Bild 98).

Bild 98 Bruchstelle, exemplarisch für ein vollständiges Versagen in der Verbundfuge zwischen Beschichtung und Betonuntergrund bzw. im Primer

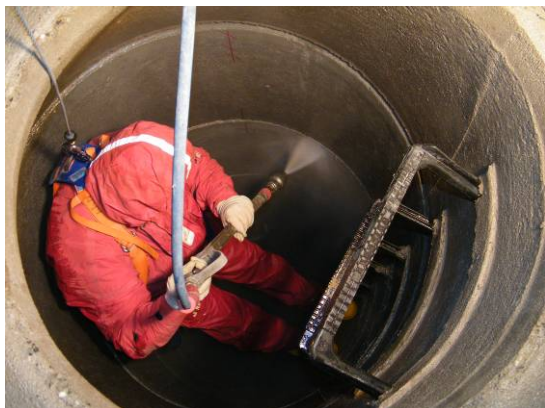
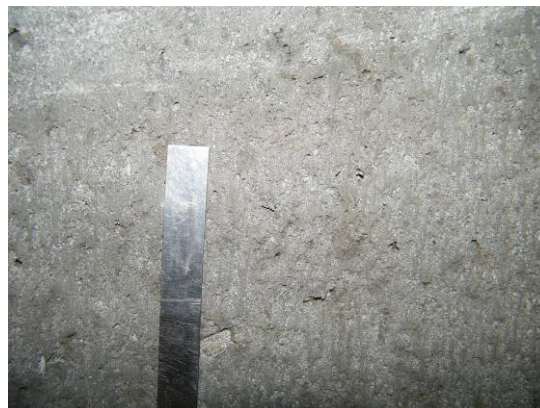
Bild 99 Hochdruckwasserstrahlen mit Kaltwasser (links), Ergebnis der Untergrundvorbereitung (rechts)

Die Rauigkeit der vorbereiteten Betonoberfläche beträgt überwiegend ca. 1 mm (vgl. Bild 99, rechts). Das oberflächennahe Korn(gerüst) ist weitgehend nicht freigelegt worden. Nach erfolgter Inspektion erteilte der Mitarbeiter des Verfahrensanziehers die Freigabe zur Beschichtung des Schachtes. Die Untergrundvorbereitung dauerte insgesamt etwa drei Stunden und zwanzig Minuten.

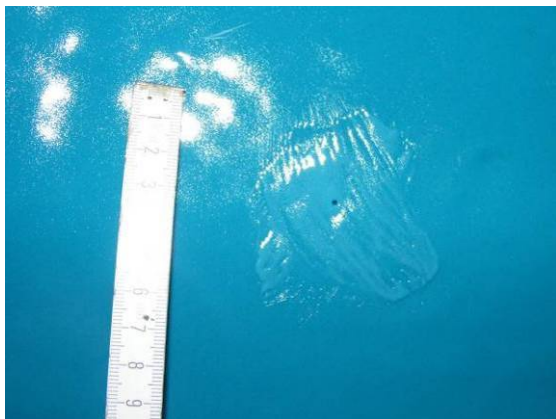
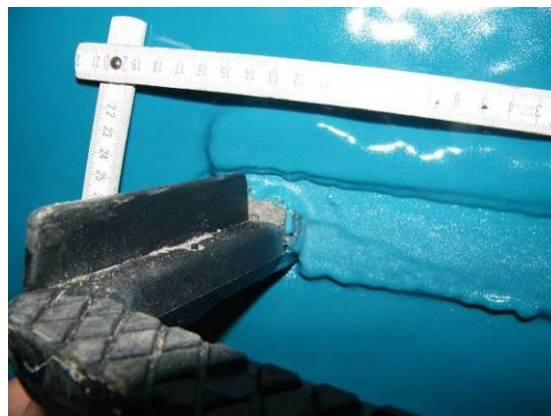
Vor der Flutung des Versuchsstandes waren bei einem Abklopfen in den Bereichen mit planmäßiger Verbundschwächung durch Trennmittel keine Hohlstellen zu erkennen. Vereinzelt zeigten sich Pinholes im Beschichtungsmaterial. Die Beschichtungsoberfläche war überwiegend glatt, in den Ringfugen z.T. aber auch von unebener Struktur.

Bild 102 Oldodur-Beschichtung ohne Grundwassereinwirkung: Pinhole in der Beschichtung (links) und geringfügig fehlendes Beschichtungsmaterial im Bereich einer Steigbügelleinbindung (rechts)

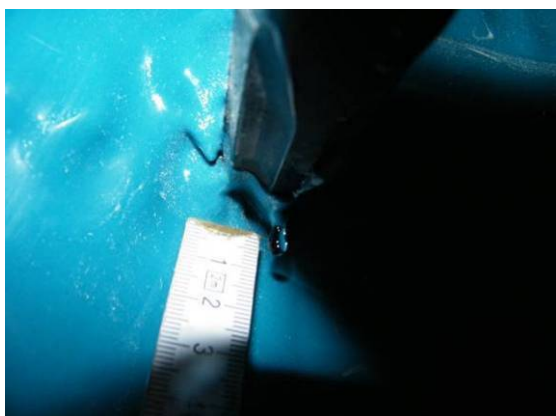
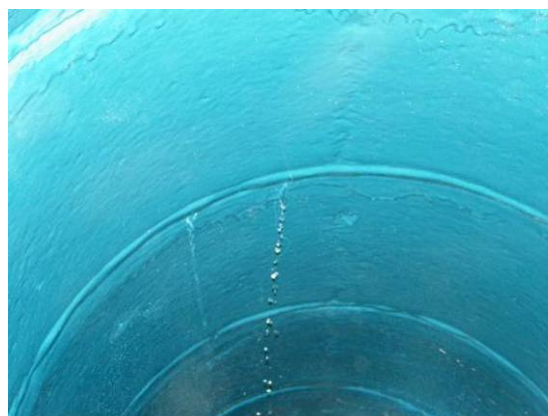
Im Beobachtungszeitraum bildeten sich an einer Steigbügelleinbindung Wassertropfen, die eine Infiltrationsintensität von ca. 0,1 ml/s (entspricht etwa 8,6 l/d, vgl. Bild 103, links) hatten. Weitere Auffälligkeiten an der Beschichtung waren zu diesem Zeitpunkt nicht erkennbar.

Unmittelbar nach dem Aufbringen von GW II zeigten sich in der Schachtringfuge 7 im vor der Reinigung präparierten Bereich (SF 7 p) zwei Undichtigkeiten mit einer gesamten Infiltrationsmenge von ca. 40 ml/s (entspricht etwa 3,4 m³/d, vgl. Bild 103, rechts). Das Wasser infiltrierte durch Löcher in der Beschichtung, die im Bereich der Schachtringfuge 7 an Stellen mit ungleichmäßigem Materialauftrag entstanden sind. Die Infiltration durch diese Fehlstellen schwankte über den Beobachtungszeitraum geringfügig.

Bild 103 Oldodur-Beschichtung mit Grundwassereinwirkung: Wassertropfen an einer Steigbügelleinbindung (links), Wassereindrang im Bereich der obersten Schachtringfuge SF 7p (rechts)

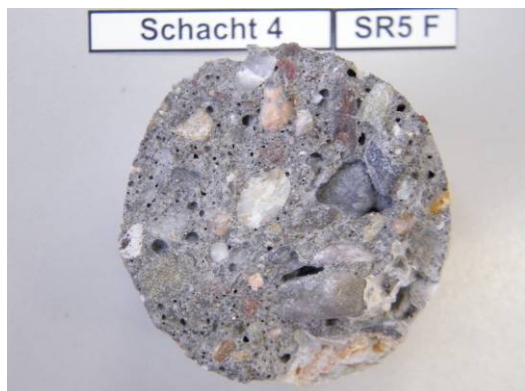
Die Haftzugprüfungen wurden an Stellen durchgeführt, die bei einem Abklopfen der Beschichtung auf eine Verbundwirkung schließen ließen. Stellen mit planmäßiger Verbundschwächung durch Trennmittel wurden grundsätzlich nicht auf Haftzugfestigkeit geprüft. An 16 Prüfstellen wurde die Haftzugfestigkeit messtechnisch bestimmt. Die wesentlichen Ergebnisse der Haftzugprüfungen sind in Tabelle 33 enthalten. Bei 14 Prüfungen trat ein Bruch in der Klebefuge auf. Hier stellt der gemessene Wert lediglich eine untere Grenze der tatsächlichen Verbundfestigkeit von Beschichtung und Untergrund dar. In zwei Fällen trat der Bruch im Betonuntergrund auf (vgl. Bild 105).

Bild 105: Bruchstelle, exemplarisch für ein vollständiges Versagen im Betonuntergrund

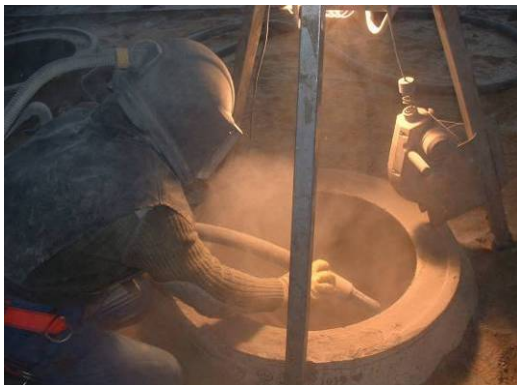
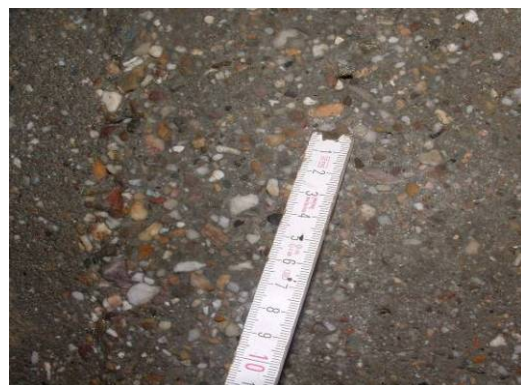
Bild 106 Untergrundvorbereitung mittels Feststoffstrahlen im Bereich des Schachtkonus (links), Ergebnis der Untergrundvorbereitung (rechts)

Die Rauigkeit der vorbereiteten Betonoberfläche beträgt überwiegend ca. 2 bis 3 mm. Das oberflächennahe Korn(gerüst) wurde nahezu vollständig freigelegt (vgl. Bild 106, rechts). Nach erfolgter Inspektion erteilte der Mitarbeiter des Materialherstellers die Freigabe zur Beschichtung des Schachtes. Die Untergrundvorbereitung dauerte insgesamt etwa eine Stunde und dreißig Minuten.

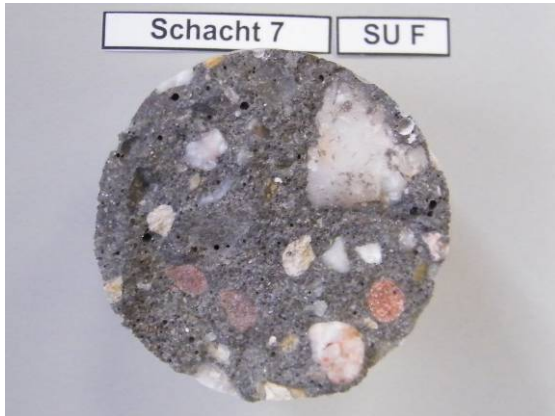
Die Haftzugprüfungen wurden an Stellen durchgeführt, die bei einem Abklopfen der Beschichtung auf eine Verbundwirkung schließen ließen. Stellen mit planmäßiger Verbundschwächung durch Trennmittel wurden grundsätzlich nicht auf Haftzugfestigkeit geprüft. An 16 Prüfstellen wurde die Haftzugfestigkeit messtechnisch bestimmt. Die wesentlichen Ergebnisse der Haftzugprüfungen sind in Tabelle 35 enthalten. Bei nahezu allen Prüfungen trat ein Bruch in der Klebefuge auf. Hier stellt der gemessene Wert lediglich eine untere Grenze der tatsächlichen Verbundfestigkeit von Beschichtung und Untergrund dar. Vereinzelt lag der Bruch auch im Betonuntergrund (vgl. Bild 112).

Bild 112: Bruchstelle exemplarisch für ein vollständiges Versagen im Betonuntergrund

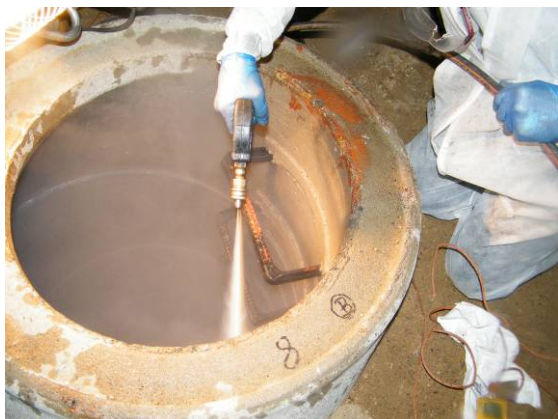
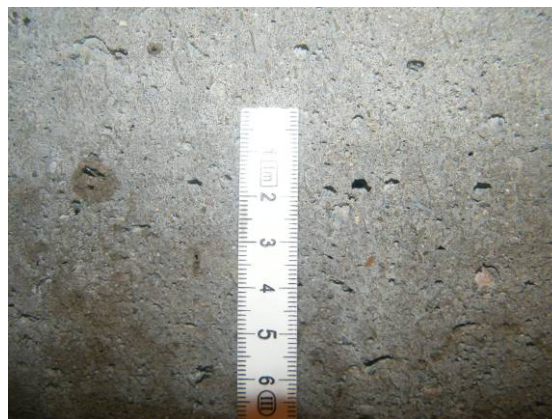
Bild 113 Abspülen der Schachtwand ohne Reinigungsdüse (links), Ergebnis der Untergrund-vorbereitung (rechts)

Die Rauigkeit der vorbereiteten Betonoberfläche betrug überwiegend ca. 1 mm (vgl. Bild 113, rechts). Das oberflächennahe Korn(gerüst) ist weitgehend nicht freigelegt worden. Im Schachtunterteil befanden sich bedingt durch die Bearbeitung mit einem Hammer Kerben von bis zu 3 mm Tiefe im Beton. Nach erfolgter Inspektion erteilte der Vorarbeiter der Sanierungsfirma die Freigabe zur Beschichtung des Schachtes. Die Untergrundvorbereitung dauerte insgesamt etwa sieben Stunden.

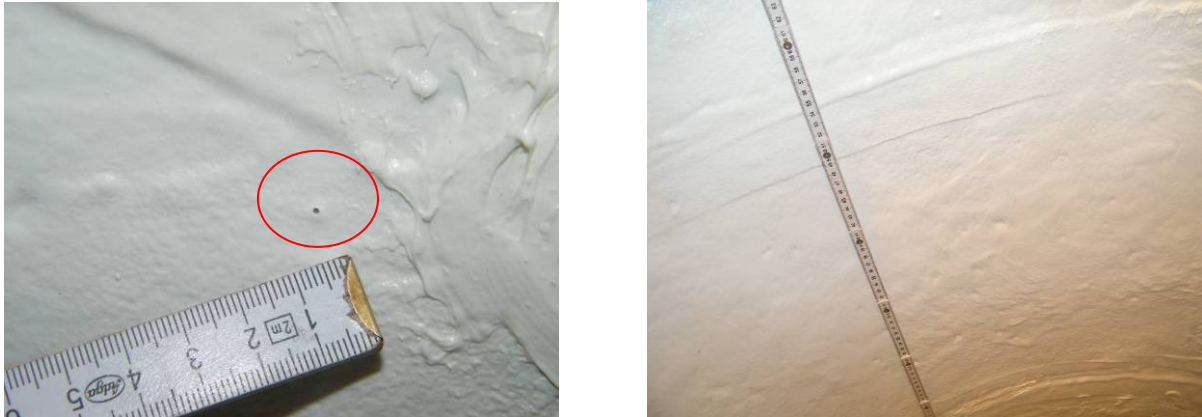
Vor der Flutung des Versuchsstandes war keine der Hohlstellen aus planmäßiger Verbundschwächung durch Trennmittel bei einem Abklopfen akustisch wahrnehmbar. Vereinzelt befanden sich Pinholes im Beschichtungsmaterial. Die Beschichtungsoberfläche ist überwiegend glatt, z.T. in den Ringfugen aber auch von unebener Struktur (vgl. Bild 116).

Bild 116 Ultracoat-Beschichtung ohne Grundwassereinwirkung: Beispiel für ein Pinhole in der Beschichtung (links), Beispiel für einen geringfügig stärker strukturierten Bereich der Beschichtung (rechts)

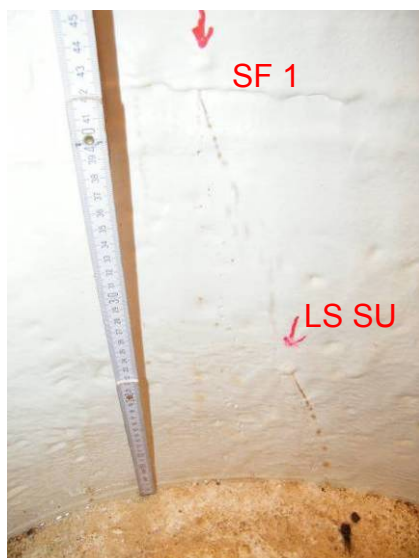
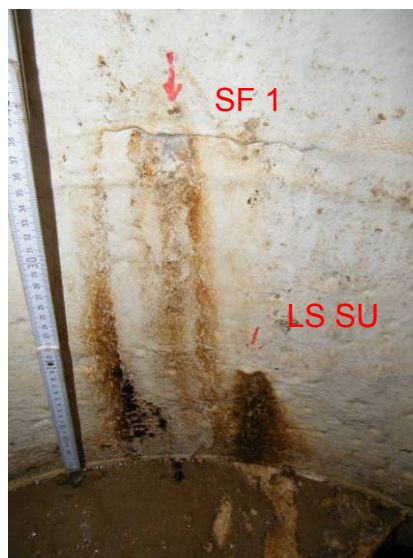
Bereits mit ansteigendem Grundwasser zeigten sich zwei Undichtigkeiten in der Beschichtung in Bereichen mit planmäßig eingebauten Fehlstellen auf der vor Reinigung unpräparierten Seite des Schachtes. In einem Fall war dies die Schadstelle LS SU, in dem zweiten Fall SF 1 (vgl. Bild 117). Zu Beginn wurde in der Summe ein Wassereindrang von ca. 2 ml/s (entspricht etwa 0,17 m³/d) gemessen.

Die Infiltration durch die bereits o.g. Fehlstellen schwankte über die Versuchslaufzeit, nach etwa zwei Wochen mit anstehendem Außenwasserdruck GW II erhöhte sich die infiltrierende Menge in der Summe von etwa 4 ml/s (entspricht etwa 0,35 m³/d) auf ca. 6 ml/s (entspricht etwa 0,5 m³/d). Zum Versuchsende hingegen wurde nur noch ein Wassereindrang von 0,2 ml/s (entspricht etwa 17 l/d) gemessen. Auch hier ist es sehr wahrscheinlich, dass sich die Bohrlöcher der planmäßig eingebauten Schadstellen mit Feinstanteilen aus dem Boden zugesetzt haben (vgl. Abschnitt 6.2.3.5).

Bild 117 *Ultracoat-Beschichtung unter Grundwassereinwirkung: Wassereindrang durch zwei Fehlstellen in der Beschichtung an den Schadstellen LS SU und SF 1 zu Beginn der Flutung des Versuchsstandes (links) und zum Ende (rechts)*

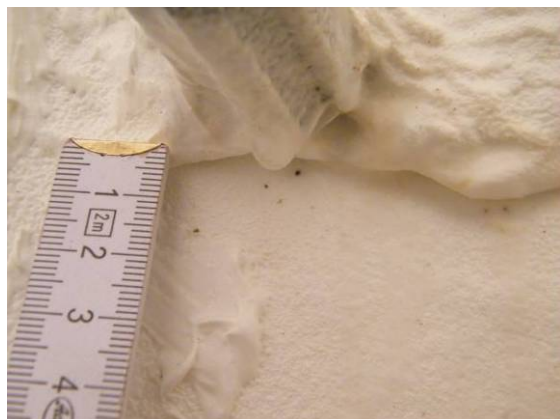
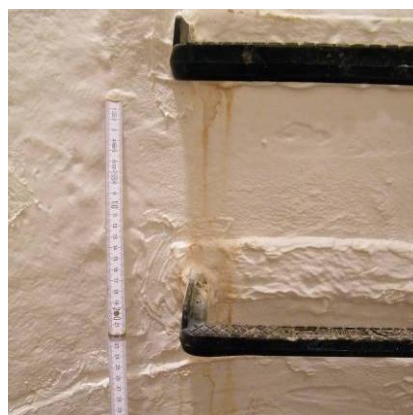
Darüber hinaus zeigte sich an einem Steigbügel in Schachtring 5 nach etwa acht Wochen mit anstehendem Außenwasserdruck ein geringfügiger, nicht messtechnisch erfassbarer Wassereindrang in Form von braunen Schmutzwasserfließspuren und einzelnen Wassertropfen (vgl. Bild 118).

Bild 118 *Ultracoat-Beschichtung unter Grundwassereinwirkung: Wassertropfen an einer Steigbügeleinbindung (links) und bräunliche Fließspuren unterhalb dieser zum Ende der Beobachtungszeit (rechts)*

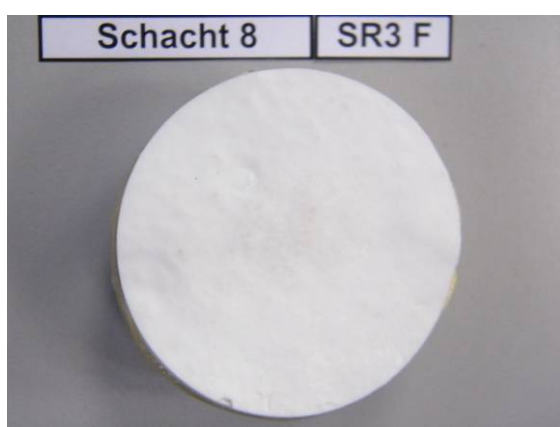
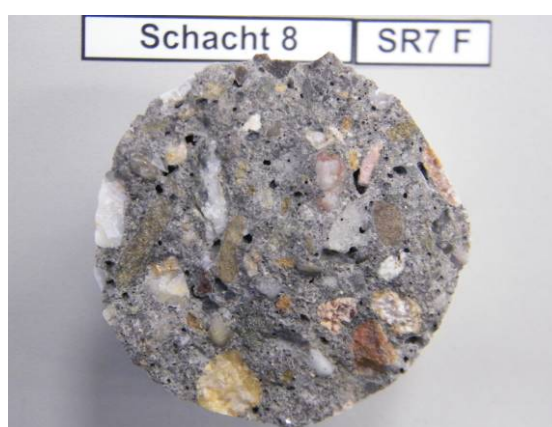
Beschichtung und Untergrund dar. Die übrigen Prüfstellen versagten entweder vollständig im Betonuntergrund oder im Beschichtungsmaterial (vgl. Bild 119).

Bild 119 Bruchstellen, exemplarisch für ein vollständiges Versagen in der Beschichtung (links) und im Betonuntergrund (rechts)

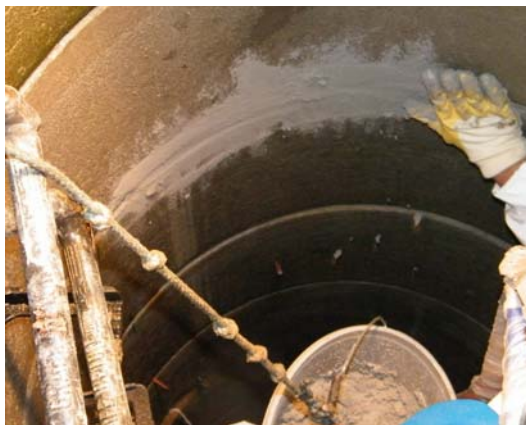
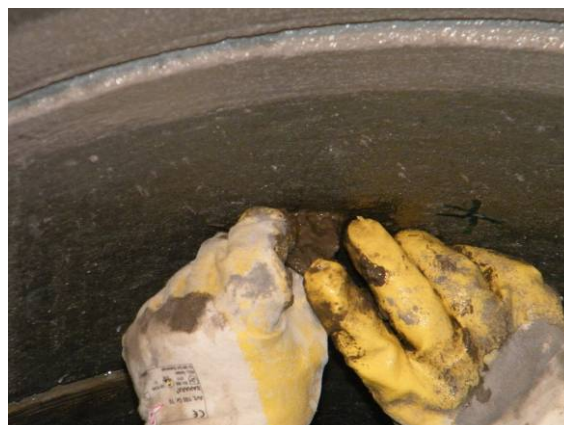
Bild 120 Mörtelabdichtung: Eindrücken des Reparaturmörtels von Hand in die Schachtringfuge (links); Eindrücken von Stopfmörtel in die Schadstelle (rechts)

1. Verschließen von Schadstellen mit starkem Wassereindrang mittels Stopfmörtel (vgl. Bild 124, rechts) und ggf. auch mit Holzdübeln;
2. Verfüllen der Schachtringfugen mit Reparaturmörtel (vgl. Bild 124, links);
3. Trocknen des Schachtes zur Kontrolle der einzelnen Abdichtungen auf nachdrückende Feuchtigkeit;
4. Bei nachdrückendem Wasser im Bereich der Schadstellen großflächiges Verreiben des Flächenabdichtungsmörtels auf der Schachtwand;
5. Nochmalige Kontrolle des Abdichtungserfolgs;

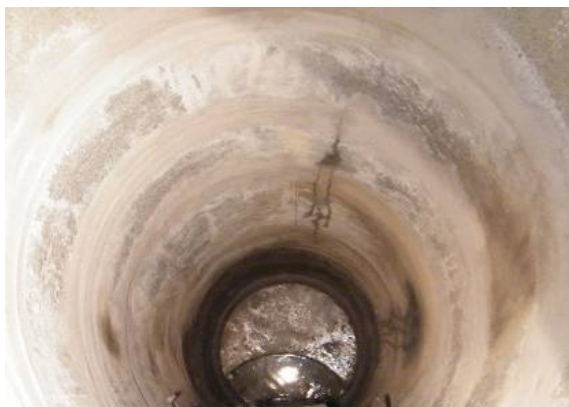
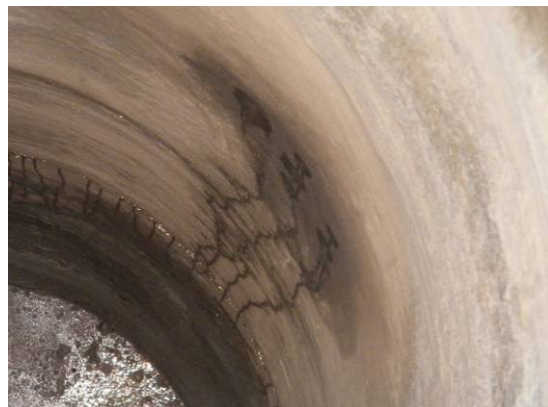
Deutlich erkennbar war der Wassereindrang (vgl. Bild 121, links) durch die Schachtringfuge SF 4. Auch an den Schachtringfugen SF 1 und SF 2 sowie an den Schadstellen FU 2 und FU 4 zeigte sich Feuchtigkeit (vgl. Bild 121, rechts). Eine Feuchtefahne befand sich zudem an der lokalen Schadstelle LS 5 und darüber an einer Stelle in der Schachtringfuge SF 6.

Bild 121 Abdichtungsergebnis: Feuchteindrang in den Schacht (links); Detailaufnahme der tiefer liegenden Undichtigkeiten (rechts)

An den o.g. Stellen wurde eine Nachabdichtung mittels Polyurethanharzinjektion durchgeführt (vgl. Abschnitt 6.3.2.5). Im Verlauf der Injektionsarbeiten konnten geringe Feuchtfahnen auch in der Schachtringfuge SF 7 festgestellt werden, sodass auch in diese Polyurethanharz injiziert wurde.

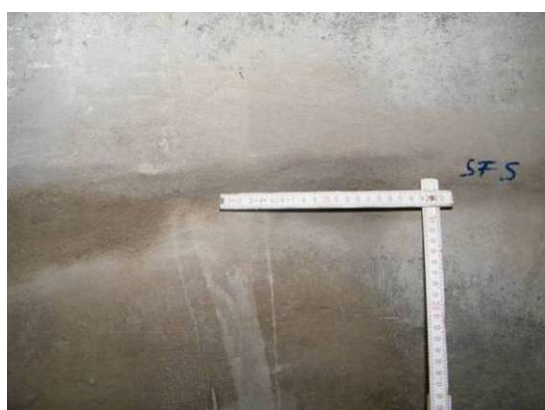
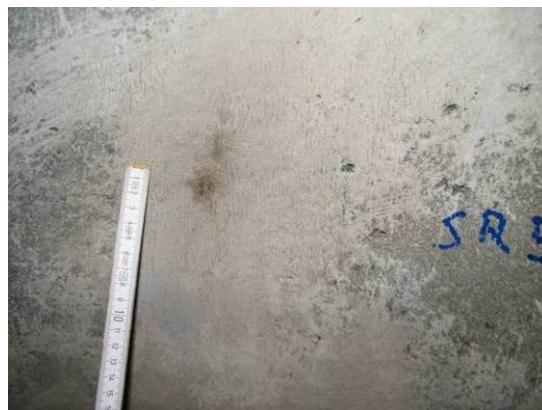
Im Beobachtungszeitraum jedoch bildeten sich Feuchtfahnen mit geringer Ausdehnung an den Schadstellen FU 2 und FU 4 sowie SF 1 aus. Die lokalen Schädigungen hingegen waren in dem unteren Bereich des Schachtes und an der obersten Schadstelle in Schachtring 7 (LS 7) dicht, jedoch zeigte sich eine Feuchtfahne an der Schadstelle LS 5 (vgl. Bild 122).

Bild 122 Abdichtungsergebnis mit Mörteln: Feuchtfahnen an den höher liegenden Reparaturstellen des Schachtes in SF 5 (links) und LS 5 (rechts)

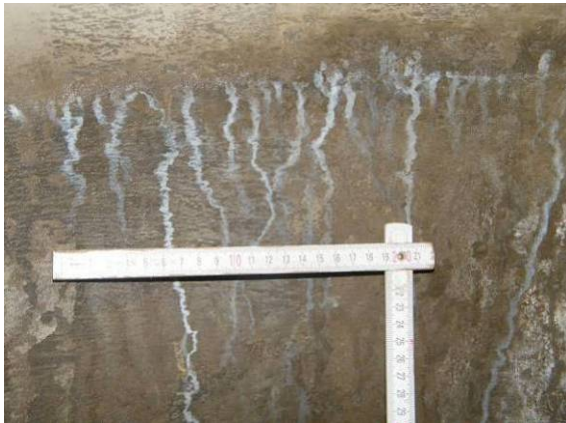
Lediglich an den abgedichteten Schachtringfugen SF 3 und SF 5 waren nun auch Feuchtfahnen vorhanden, die im unteren Bereich des Schachtes jedoch erkennbar größer waren als im oberen Bereich (vgl. Bild 123).

Bild 123 Abdichtungsergebnis mit Mörteln: Feuchtefahnen in den unteren Bereichen des Schachtes an SF 3 (links) und LS 3 (rechts)

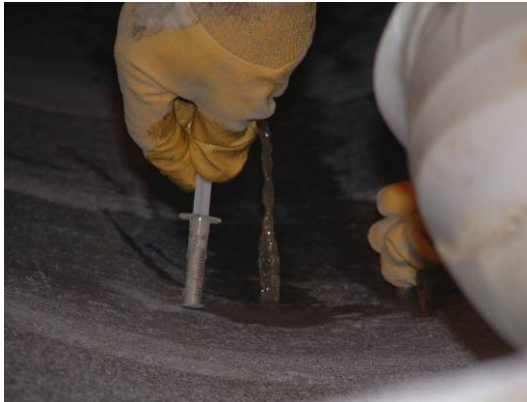
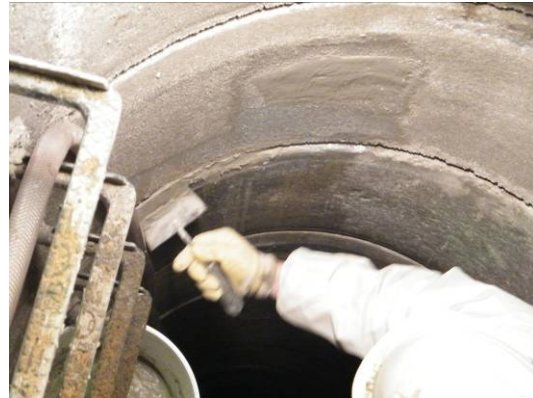
Bild 124 Lokale Abdichtung bei starkem Wassereindrang mittels „Trockenmörtel-Injektion“ (links); abgedichtete Fehlstellenbereiche (rechts)

1. Verschließen von Schadstellen mit starkem Wassereindrang mittels Blitzzement (vgl. Bild 124, links) und ggf. auch mit Holzdübeln;
2. Auftragen der Grundierung auf flächig abzudichtende Bereiche;
3. Anmischen und Auftragen der Dichtschlämme auf flächige Bereiche der Wandung, Hereindrücken der in steiferer Konsistenz hergestellten Schlämme in die abzudichtenden Bereiche der Ringfugen (vgl. Bild 124, rechts);
4. Aufstreichen des Oberflächenschutzes zur Versiegelung der abgedichteten Bereiche.

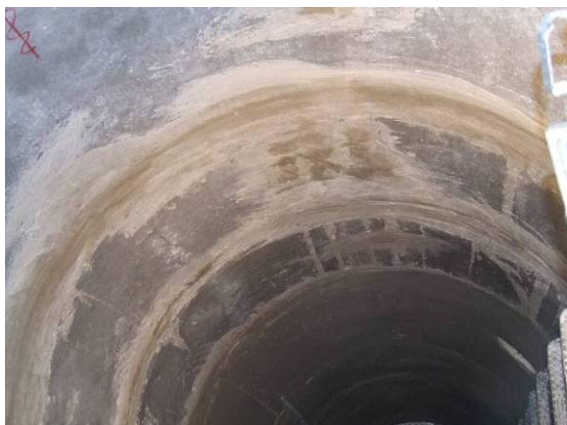
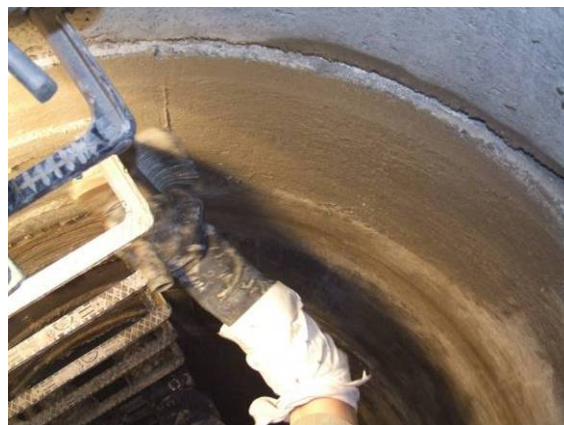
Bild 127 Abdichtung mit einem kristallbildnerhaltigen Mörtel: Verfüllte Ringfugen in der Schachtwand (links); Aufquasten der Schlämme (rechts)

1. Stoppen von starkem Wassereintritt mittels Patch´n Plug und ggf. auch durch Einschlagen von Holzdübeln in die Schadstellen;
2. Reprofilieren von Ringfugen und Ausbrüchen in der Schachtwandung (vgl. Bild 127, links);
3. Aufbringen des Kristallbildners bzw. Mörtels in schlämmfähiger Konsistenz auf die Schachtwand von oben nach unten (vgl. Bild 127, rechts);
4. Aufsprühen des Oberflächenschutzes auf die Schlämme.

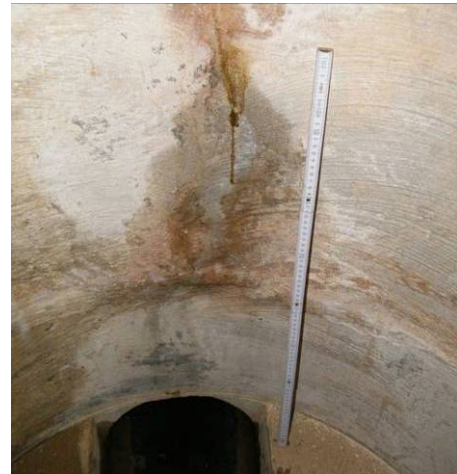
Die aufgetragene Mörtelschlämme erwies sich als minderfest und konnte bspw. mit einem Zollstock abgeschabt werden (vgl. Bild 129, links). Darüber hinaus sah die Oberfläche der Mörtelschlämme vergleichsweise uneinheitlich aus.

Bild 129 Minderfeste Mörtelschlämme kann mit einem Zollstock abgeschabt werden (links); bereichsweise dunkle Verfärbungen der Mörtelschlämme ohne erkennbare Undichtigkeiten (rechts)

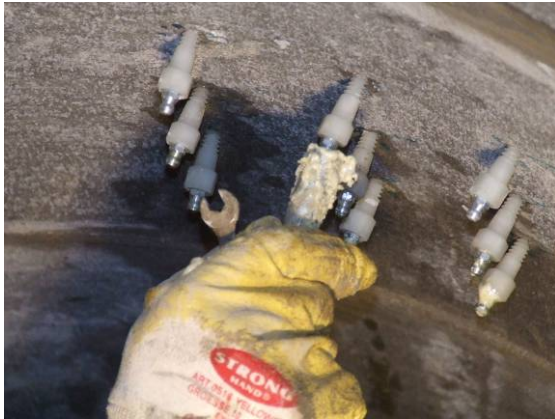
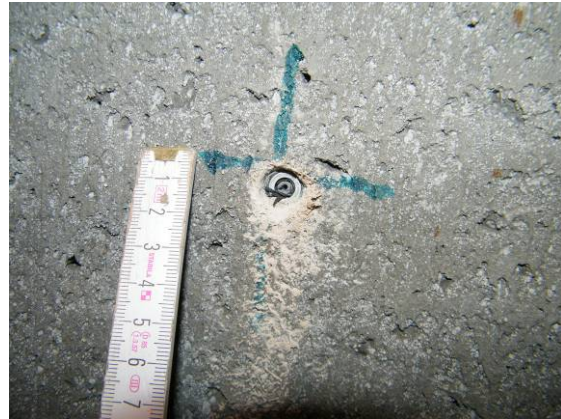
Bild 130 Injektion von Polyurethan durch Konuspacker an der Schadstelle FU 4 (links); abgedichtete Fehlstelle LS 3 nach Abschluss der Injektionsarbeiten (rechts)

1. Verdämmen der Schachtringfugen mittels Hinterfüllschnüren aus Schaumstoff und Blitzmörtel;
2. Bohren von Löchern zur Aufnahme der Packer in den Schadstellen;
3. Einschlagen der Packer in die Bohrlöcher;
4. Verpressen des Injektionsmaterials von unten nach oben im Schacht (vgl. Bild 130, links);

5. Entfernen der Packer (um den Abdichtungserfolg auch an den Packerbohrungen sehen zu können, wurden diese im Rahmen der Versuche nicht mit einem Mörtel verschlossen, vgl. Bild 130, rechts);
6. Entfernen von überschüssigem und in den Schacht eingedrungenem Injektionsmaterial.

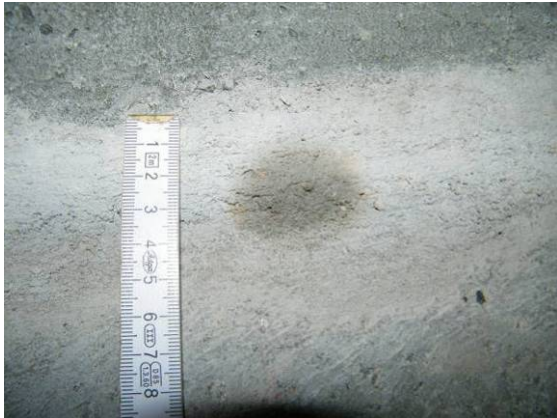
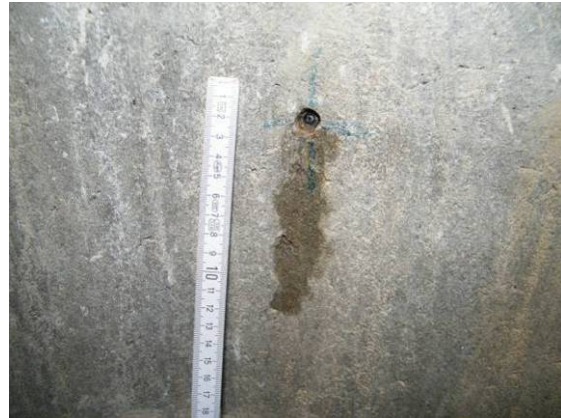
In den nachfolgenden Untersuchungen waren Feuchtefahnen in Bereichen von planmäßigen Fehlstellen sowohl in drei Schachtringfugen (SF 3, SF 5 und SF 7), als auch in den Schachtringen in der unteren Hälfte des Schachtes zu erkennen (vgl. Bild 131). In diesen Fällen handelte es sich um die flächigen Undichtigkeiten FU 2 und FU 4 sowie um die lokalen Schädigungen LS SU und LS 3.

Bild 131 Feuchtefahnen an sanierten Schadstellen: Bereich einer Schachtringfuge SF 5 (links); geringfügiger Wassereindrang bei LS 3 (rechts)

Zwei der Fehlstellen, z.B. LS 3 (vgl. Bild 131, rechts), an denen zunächst Feuchtefahnen vorhanden waren, trockneten zum Ende des Beobachtungszeitraums nahezu vollständig ab. Die Untersuchung der Injektionskörper auf der Außenseite des Schachtes ließen keine Risse oder offensichtliche Poren erkennen. Auch waren die injizierten Schadstellen weiträumig mit Material umgeben (vgl. Bild 133), so dass etwaige Fließwege des Wassers durch den Injektionskörper und die Schadstellen (vgl. Bild 134, Schnitt durch den Injektionskörper) nicht nachvollziehbar waren. Denkbar ist, dass Sedimente des Bodens zusammen mit Materialresten in den Schadstellen bzw. Bohrungen über den Zeitraum einen Pfropfen gebildet haben, der diese Schadstellen verschlossen hat (vgl. Untersuchung einer zugesetzten Fehlstelle in Abschnitt 6.2.3.5, Bild 111).

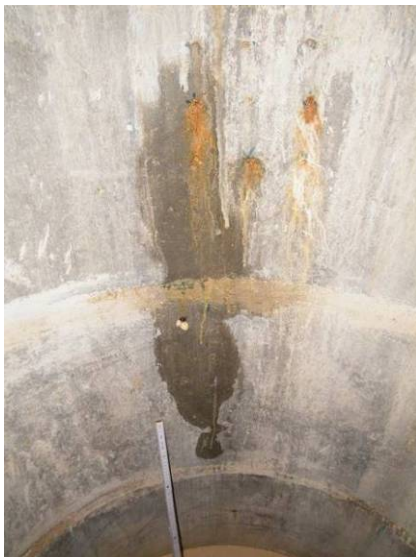
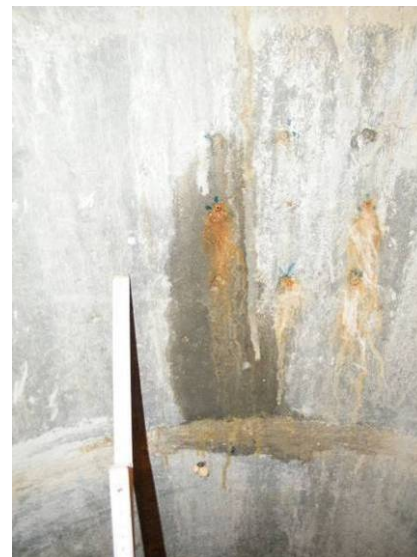
Die Feuchtefahnen variierten in ihrer Ausdehnung über die gesamte Versuchslaufzeit (vgl. Bild 132).

Bild 132 Schadstelle „flächige Undichtigkeit“ FU 2 während der Beobachtungszeit: größere Ausdehnung der Feuchtefahne etwa 16 Wochen nach Sanierung (links) und geringere Ausdehnung nach etwa 19 Wochen (rechts)

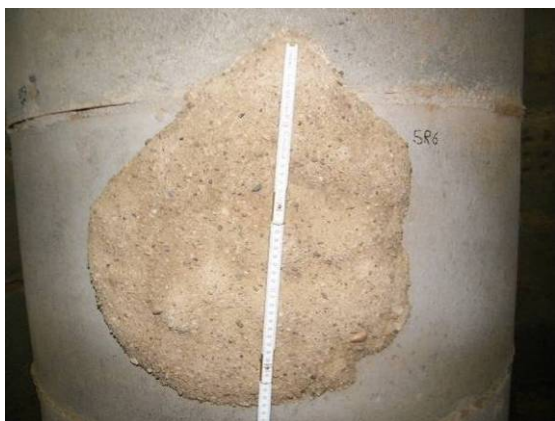
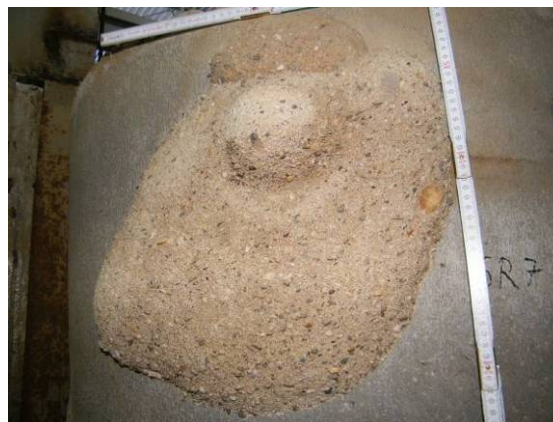
Bild 133 Polyurethan-Injektionskörper einer abgedichteten Fehlstelle FU 6 (links) und LS 7 (rechts)

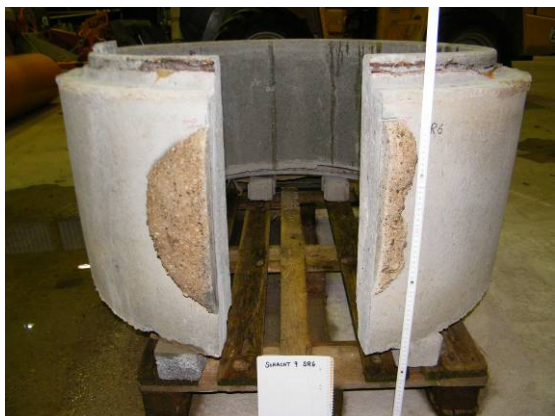
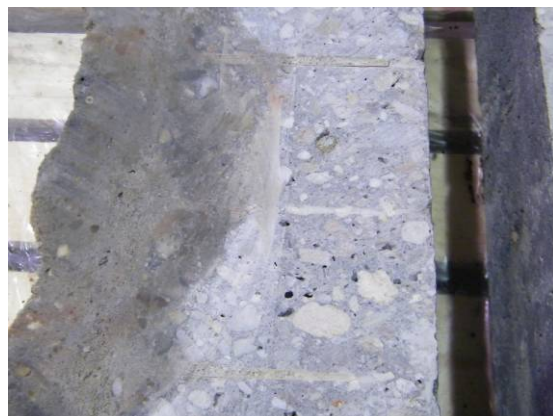
Bild 134 Schnitt durch Betonfertigteiltring mit Polyurethan-Injektionskörper einer abgedichteten Fehlstelle FU 6 (links), Seitenansicht von Schachtring und Injektionskörper mit Injektionsmittel in der Schadstelle (rechts)

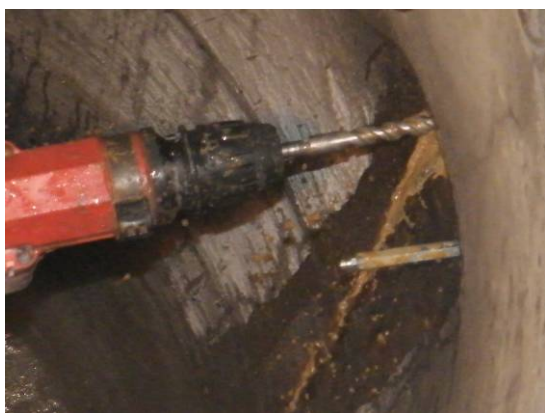
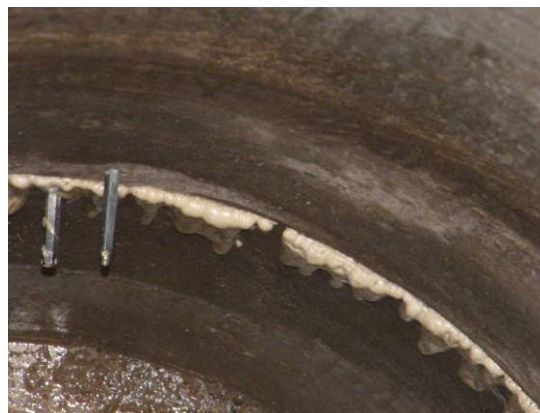
Bild 135 Bohren eines Packerlochs (links), ausgetretenes und ausreagiertes Polyurethanharz aus der verdämmten Schachtringfuge SF 2 (rechts)

1. Verdämmen der Schachtringfugen mit einem Reparaturmörtel (entfällt hier);
2. Bohren von Löchern zur Aufnahme der Packer (vgl. Bild 135, links);
3. Setzen der Injektionspacker;
4. Verpressen des Injektionsharzes (vgl. Bild 135, rechts);
5. Kontrolle der Dichtwirkung und ggf. erneute Injektion;
6. Entfernen der Packer.

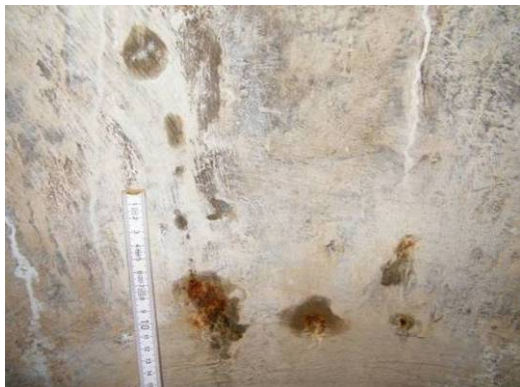
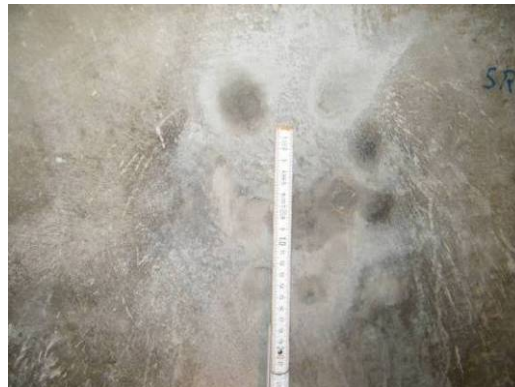
Im gesamten Beobachtungszeitraum war ein geringfügiger Feuchteindrang in Form von Feuchtfahnen in begrenzten Bereichen aller Schachtringfugen (vgl. Bild 137) und den abgedichteten Schadstellen FU 2 und FU 4 zu erkennen (vgl. Bild 136).

Bild 136 Abgedichtete Fehlstellen FU 2 mit Feuchtfahnen und bräunlichen Anhaftungen von eindringendem Injektionsmaterial (links) und FU 4 mit geringfügigen Feuchtfahnen (rechts)

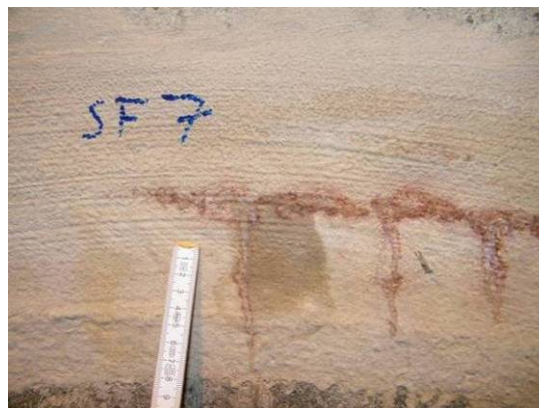
Vereinzelt konnten rötliche Verfärbungen auf dem Mörtel festgestellt werden (vgl. Bild 137, rechts).

Bild 137 Abgedichtete Schachtringfugen SF 6 und 7: Geringfügiger Feuchteindrang (links) und rötliche Verfärbung des Mörtels (rechts)

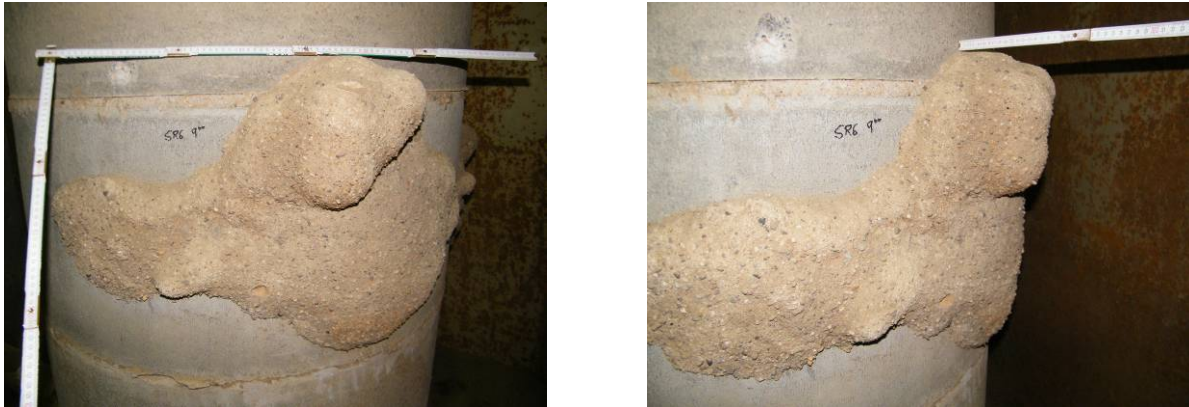
Bild 138 Polyurethan-Injektionskörper an der sanierten Schadstelle FU 6 in seiner Ausdehnung (links) und Mächtigkeit (rechts)

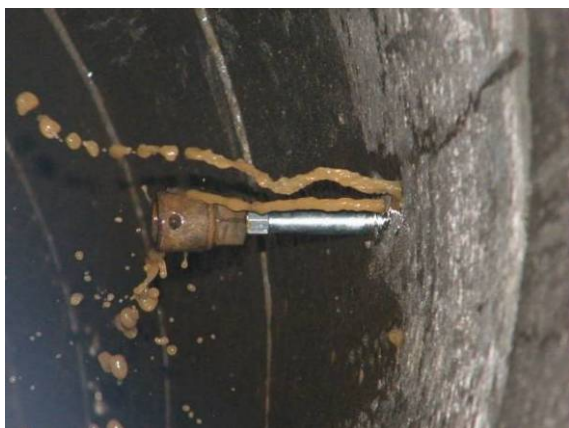
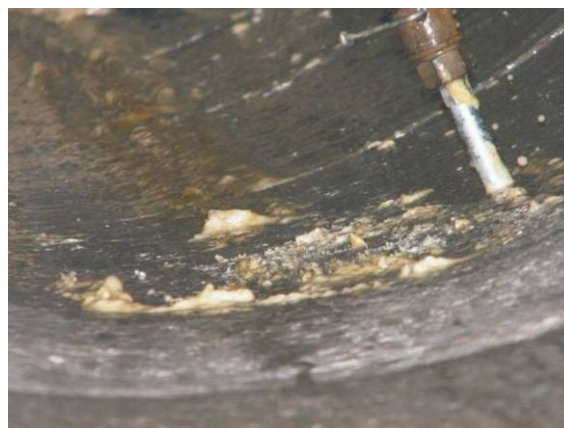
Bild 139 Injektion von Polyurethanharz: Wassereindrang im Umfeld des Packers an noch nicht abgedichteten Stellen innerhalb der Schadstelle FU 2 (links); abgedichtete Schadstelle FU 2 nach der Injektion (rechts)

1. Prüfen der vorhandenen Betonfestigkeit mittels Schmidt-Hammer;
2. Verdämmen der Schachtringfugen mittels Quellschlamm von unten nach oben im Schacht;
3. Setzen von Injektionspackern (vgl. Bild 139, links);
4. Verpressen des Injektionsharzes von unten nach oben im Schacht (vgl. Bild 139, rechts);
5. Entfernen von Überschussmaterial, das während der Injektion in den Schachttinnenraum eingedrungen war;
6. Entfernen der Packer und Verschließen der Packerlöcher mit einem Quellschlamm (um den Abdichtungserfolg auch an den Packerbohrungen sehen zu können, wurden diese im Rahmen der Versuche nicht mit einem Mörtel exemplarisch an den Schadstellen FU 2, 4 und 6 sowie LS SU verschlossen);

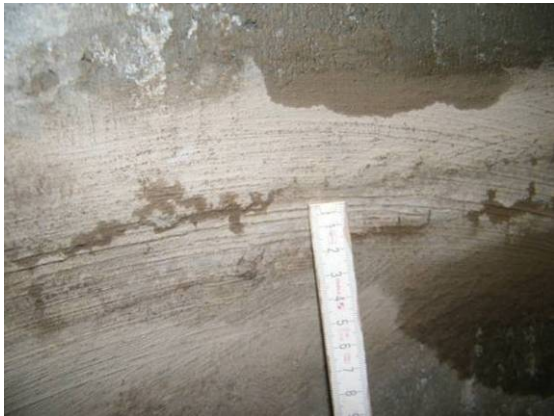
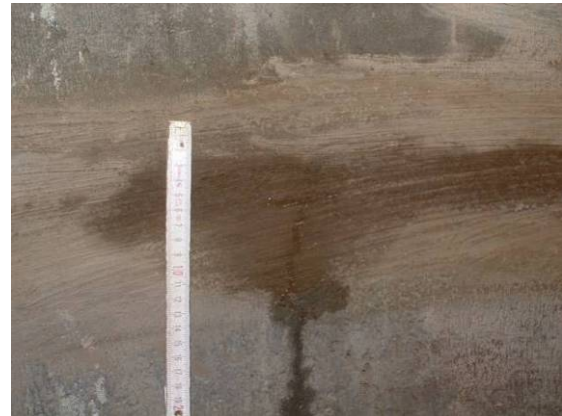
In den nachfolgenden Untersuchungen waren Feuchtefahnen an nahezu allen Schachtringfugen vorhanden. Die Feuchtigkeit drang durch Risse in der Verdämmung ein (vgl. Bild 140). Lediglich die unterste Schachtringfuge SF 1 zeigte keine Auffälligkeiten.

Bild 140 Beispiel für einen Feuchteintrang an der abgedichteten Schachtringfuge SF 5: Nach Trocknen des Bereichs wurde eindringendes Wasser aus einem Riss in der Verdämmung sichtbar (links); vollständig ausgebildete Feuchtefahne an dieser Stelle (rechts)

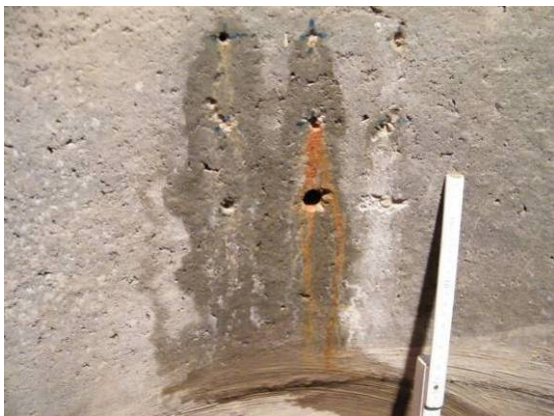
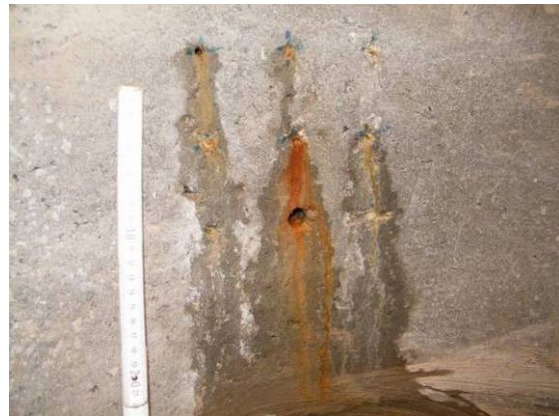
Darüber hinaus waren Feuchtefahnen an allen sanierten Schadstellen „flächige Undichtigkeit“ FU 2, 4 und 6 vorhanden. Diese variierten geringfügig in ihrer Ausdehnung über die gesamte Versuchslaufzeit. An einzelnen sanierten Schadstellen konnte auch der Eintrag von bräunlichem, minderfesten Material beobachtet werden (vgl. Bild 141).

Bild 141 Feuchtefahnen und Eintrag von bräunlichem, minderfesten Material an der sanierten Schadstelle FU 6 etwa sieben Wochen nach der Abdichtung (links) und nach etwa dreizehn Wochen (rechts)

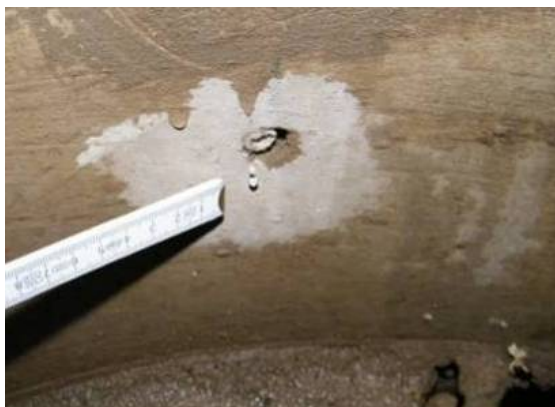
Eine weitere geringfügige und nur temporär auftretende Undichtigkeit war an der Schadstelle LS SU zu erkennen (vgl. Bild 142). Auch in diesem Fall wurde auf den üblichen Verschluss des Packerlochs mit einem Mörtel verzichtet, um den Abdichtungserfolg des Polyurethanharzes erkennen zu können. Die einzelnen Wassertropfen gelangten hier nicht zum Abfluss.

Bild 142 Sanierte Schadstelle LS SU: Nachdrückendes Wasser nach Trocknen dieses Bereichs als Tropfen aus dem Packerloch erkennbar

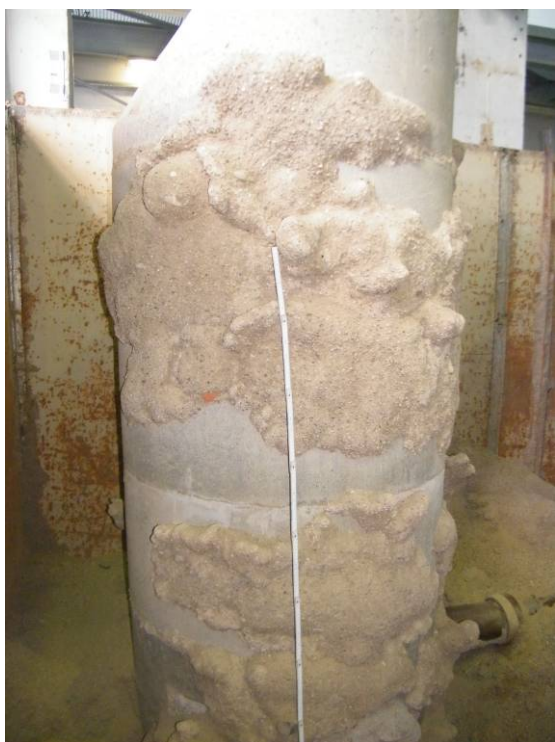
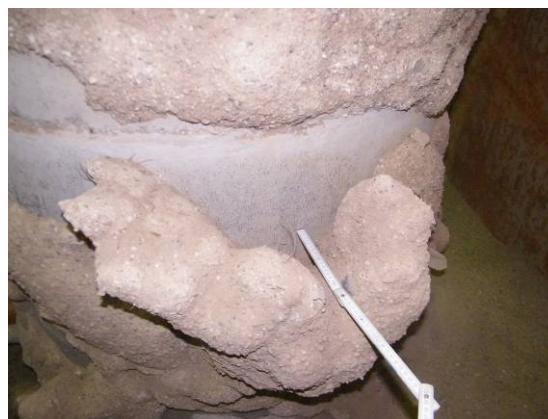
Bild 143 Polyurethan-Injektionskörper an der Schachtaußenseite (links), Detailaufnahme (rechts)

Die optische Inspektion der Injektionskörper gab keine Hinweise auf mögliche Fließwege des eingedrungenen Wassers. Alle Schadstellen waren auf der Außenseite des Schachtes großflächig durch die Injektionskörper bedeckt.

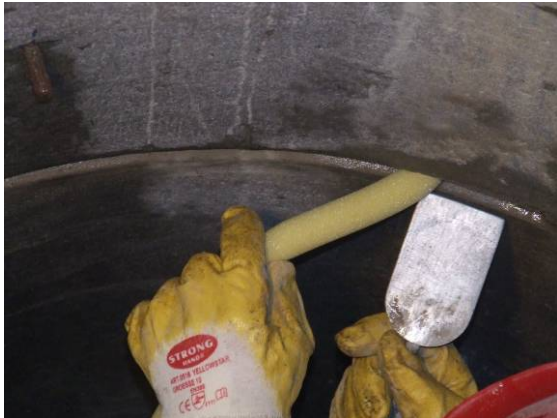
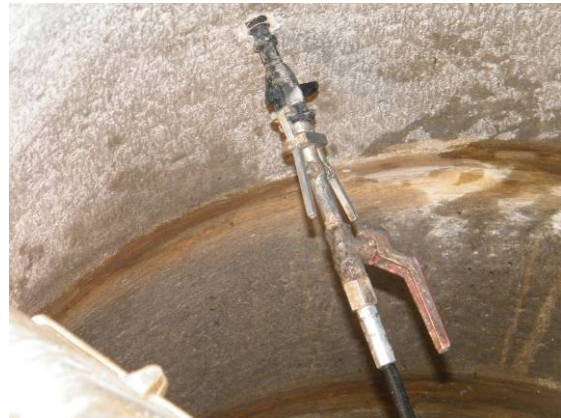
Bild 144 Einlegen einer Hinterfüllschnur in die Schachtringfuge (links); Verpressen einer einzelnen Schadstelle (rechts)

1. Verdämmen der Schachtringfugen mittels Hinterfüllschnüren aus Schaumstoff und Blitzmörtel (vgl. Bild 144, links);
2. Bohren von Löchern zur Aufnahme der Packer im Bereich der Schadstellen (vgl. Bild 144, rechts);
3. Einschlagen der Packer in die Bohrlöcher;
4. Verpressen des Injektionsmaterials, beginnend im Schachtunterteil;
5. Entfernen der Packer (um den Abdichtungserfolg auch an den Packerbohrungen sehen zu können, wurden diese im Rahmen der Versuche nicht mit einem Mörtel verschlossen).

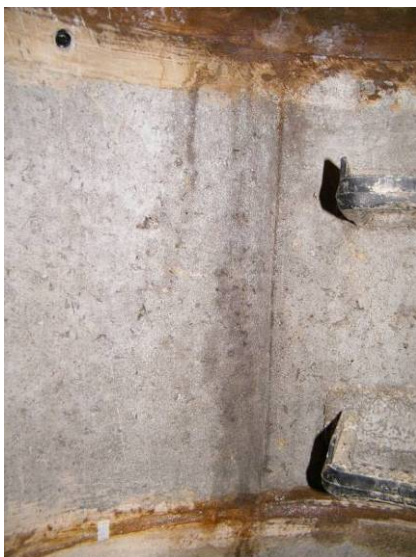
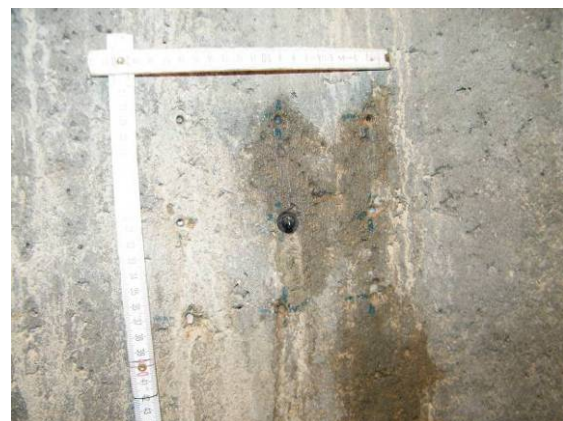
In den nachfolgenden Untersuchungen waren z. T. weiße Ausblühungen auf dem Mörtel der verdämmten Schachtringfugen sichtbar. Die oberen drei abgedichteten Ringfugen SF 5, 6 und 7 zeigten darüber hinaus Undichtigkeiten in Form von Feuchtefahnen (vgl. Bild 145, links).

Bild 145 Feuchtefahnen an den abgedichteten Schachtringfugen SF 5 und 6 (links); Feuchtefahnen im Bereich einer sanierten Schadstelle FU 2 (rechts)

Weitere Feuchtefahnen waren an zwei sanierten Fehlstellen FU 2 und 4 zu erkennen. Während des Beobachtungszeitraums veränderten sich diese Feuchtefahnen in

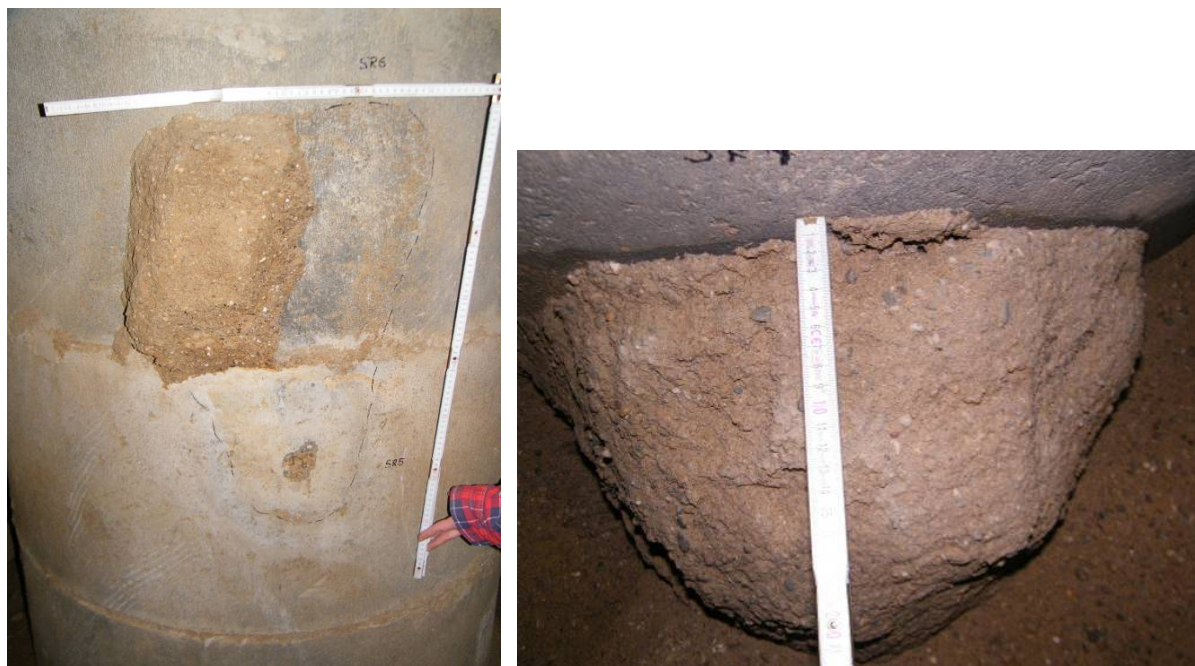
Bild 147 Acrylatgel-Injektionskörper, nur noch im linken Bereich als Teil des Ursprungkörpers anhaftend, Packerloch im unteren Bereich sichtbar (links); weiterer Injektionskörper, noch im unteren Bereich eingeebnet und mit deutlichen Ablösungen im oberen Bereich (rechts)

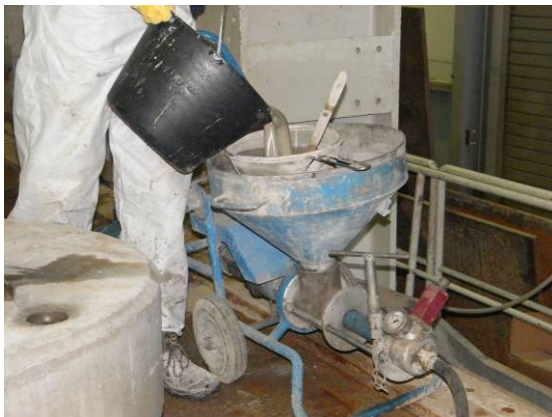
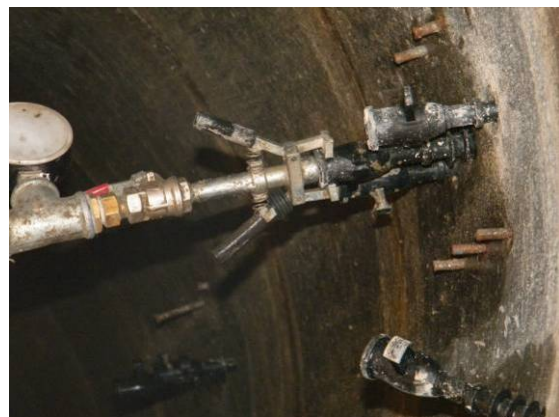
Bild 148 Befüllen der Förderpumpe mit Zementleim (links); Injektion in Fehlstelle (rechts)

1. Verdämmen der Schachtringfugen mittels Hinterfüllschnüren aus Schaumstoff und Blitzmörtel und Verschluss von starken Undichtigkeiten an den Fehlstellen mittels Holzdübeln;
2. Bohren von Löchern zur Aufnahme der Packer;
3. Einschlagen der Packer;
4. Verpressen des Zementleims (vgl. Bild 148);
5. Entfernen der Packer (um den Abdichtungserfolg auch an den Packern sehen zu können, wurden diese hier jedoch nicht entfernt).

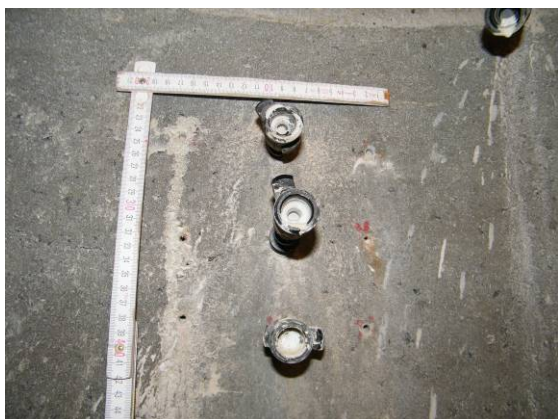
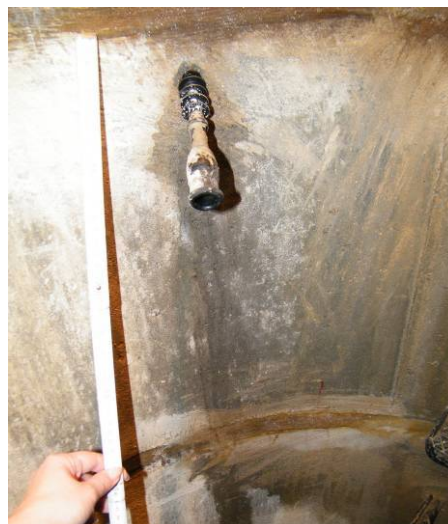
Lediglich an zwei Packern bildeten sich geringfügige Undichtigkeiten in Form von Feuchtfahnen (vgl. Bild 149, rechts).

Bild 149 Erfolgreiche Abdichtung des Schadens FU 6 (links); Wassereindrang durch einen Packer im Bereich der Schachtringfuge 6 (rechts)

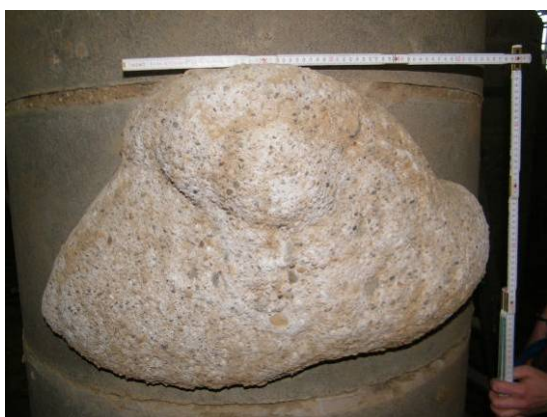
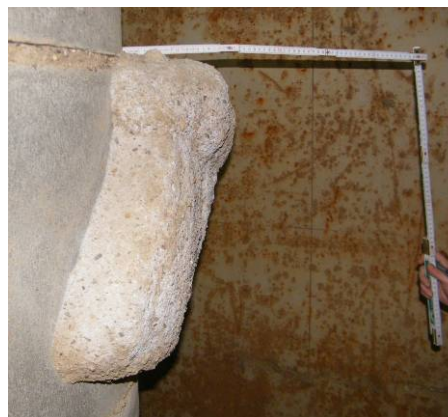
Bild 150 Zementleim-Injektionskörper an der sanierten Schadstelle FU 6 in der Ansicht (links) und in der Seitenansicht (rechts)
