Sanierung von Abwasserschächten

- Untersuchung von Materialien und Systemen zur
Abdichtung und Beschichtung -

Endbericht zum Forschungsprojekt:

IKT - Institut für Unterirdische Infrastruktur gGmbH
Exterbruch 1
45886 Gelsenkirchen

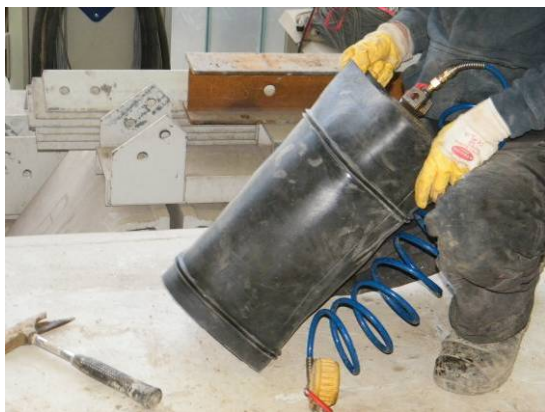
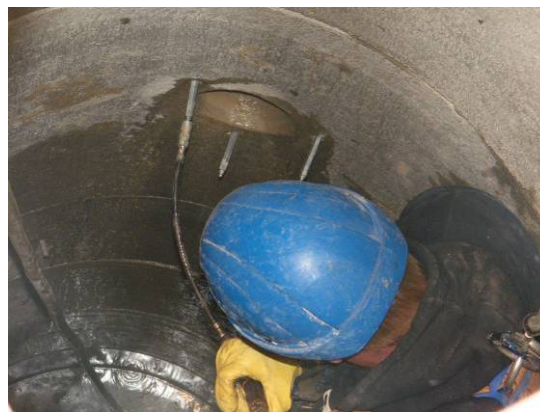
Bild 151 Herstellen einer temporären Abdichtung aus Absperrblase und Gummimantel einer Manschette DN 300 (links), Injektion eines Polyurethanharzes an einem Seitenzulauf DN 150 (rechts)

1. Verdämmen der Ringspalte DN 150 mit einem Blitzzement; im Schachtunterteil war der Wasserdruck an den Rohreinbindungen DN 300 jedoch zu hoch, um eine Verdämmung herzustellen, daher wurde eine temporäre Abdichtung mittels gummiummantelter Absperrblase hergestellt (vgl. Bild 151 links);
2. Bohren von Löchern zur Aufnahme der Packer;
3. Einschlagen der Packer;
4. Verpressen des Injektionsmaterials (vgl. Bild 151, rechts);
5. Entfernen der Packer (um den Abdichtungserfolg auch an Packern sehen zu können, wurden diese z.T. jedoch nicht entfernt);
6. Entfernen von Injektionsmaterial, das in den Schacht eingedrungen ist;
7. Entfernen der temporären Abdichtung (ummantelte Absperrblasen).

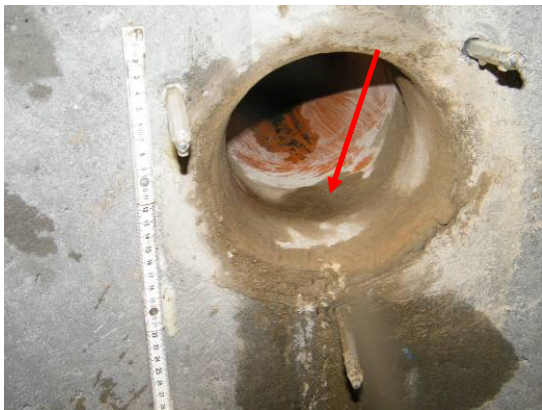
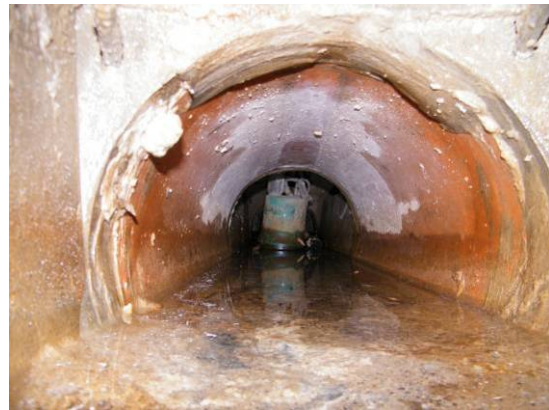
Die Kontrolle der abgedichteten Rohranbindungen nach einer Woche bei konstantem Außenwasserdruck zeigte Undichtigkeiten an beiden Seitenzuläufen DN 150, die messtechnisch nicht erfasst wurden. In beiden Fällen waren Risse in der Verdämmung vorhanden, durch die das Wasser eindrang (vgl. Bild 152, links, roter Pfeil). Die Rohranbindungen DN 300 zeigten hingegen keine Auffälligkeiten, hier war kein Wassereindrang zu erkennen (vgl. Bild 152, rechts).

Bild 152 Ergebnis der Abdichtungsarbeiten an Kunststoffrohren: Beispiel für eine undichte Rohranbindung DN 150 mit nachdrückendem Wasser aus einem radialen Riss in der Verdämmung (vgl. roter Pfeil, links), erfolgreiche Abdichtung der Rohranbindung DN 300 (rechts)

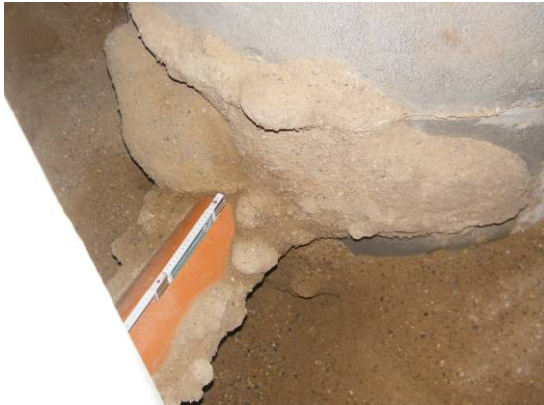
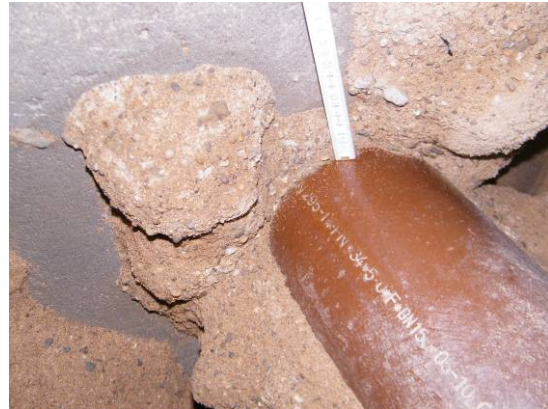
Bild 153 Polyurethan-Injektionskörper, bei Grundwasserstufe I hergestellt, an PVC-Rohr DN 150 (links) und Steinzeugrohr DN 150 (rechts)

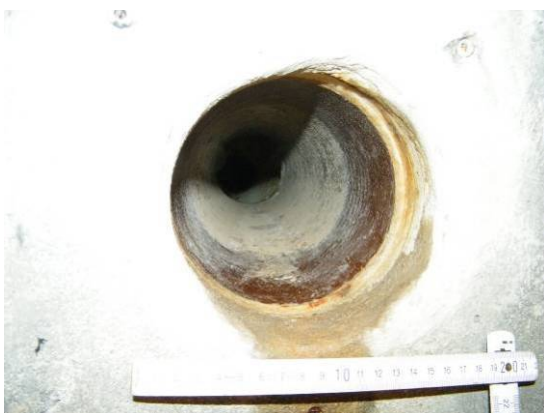
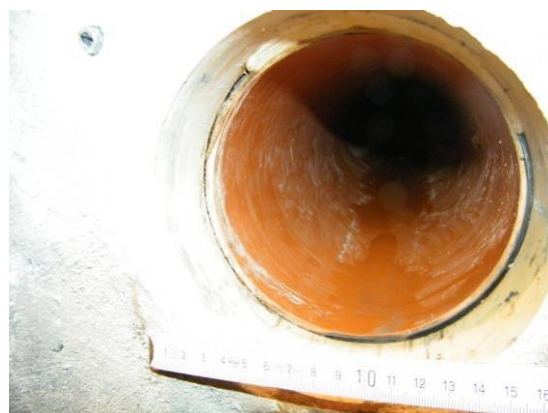
Nach ca. vier Wochen waren Undichtigkeiten an beiden Seitenzuläufen DN 150 zu erkennen (vgl. Bild 154). Eine Zustandsveränderung über die weitere Beobachtungszeit stellte sich nicht ein.

Bild 154 Ergebnis der Abdichtungsarbeiten an Rohranbindungen DN 150: Undichte Anbindung des Steinzeug- (links) und des Kunststoffrohres (rechts)

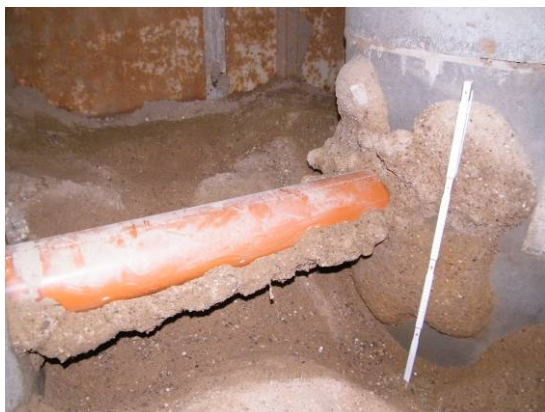
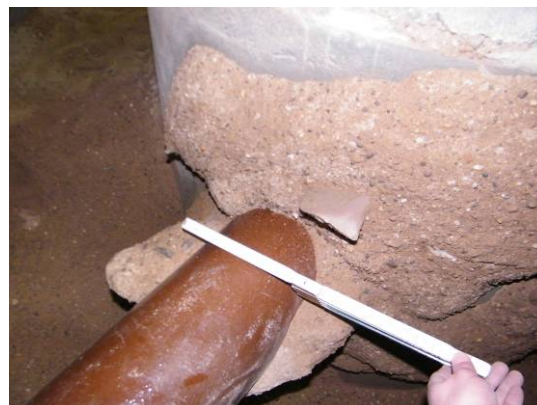
Bild 155 Polyurethan-Injektionskörper hergestellt bei Grundwasserstufe II an einem PVC-Rohr DN 150 (links) und Steinzeugrohr DN 150 (rechts)

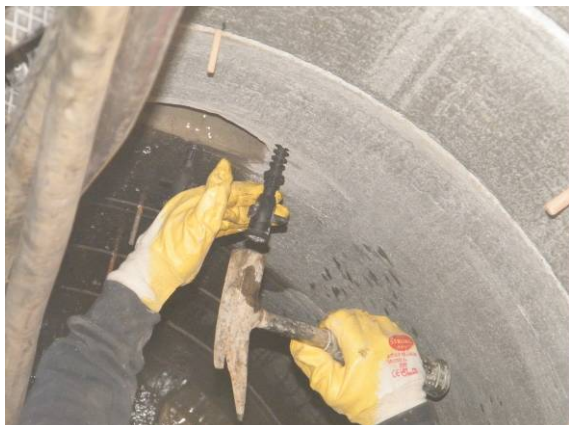
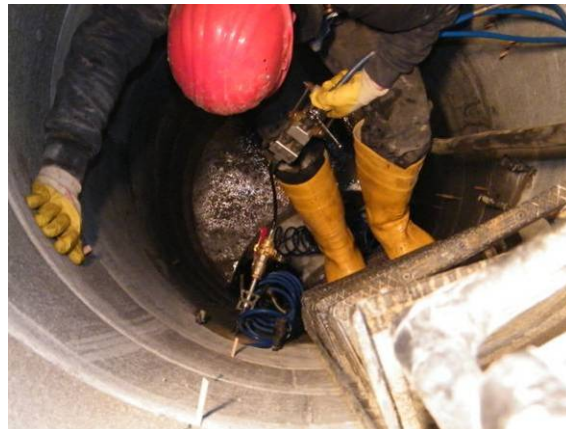
Bild 156 Einschlagen eines Injektionspackers (links), Verpressen des Acrylatgels an einem Seitenzulauf DN 150 (rechts)

3. Einschlagen der Packer in die Bohrlöcher (vgl. Bild 156, links);
4. Verpressen des Injektionsmaterials (vgl. Bild 156, rechts);
5. Entfernen der Packer (um den Abdichtungserfolg auch an den Packern sehen zu können, wurden diese z.T. hier jedoch nicht entfernt);
6. Entfernen der temporären Abdichtung (ummantelte Absperrblasen).

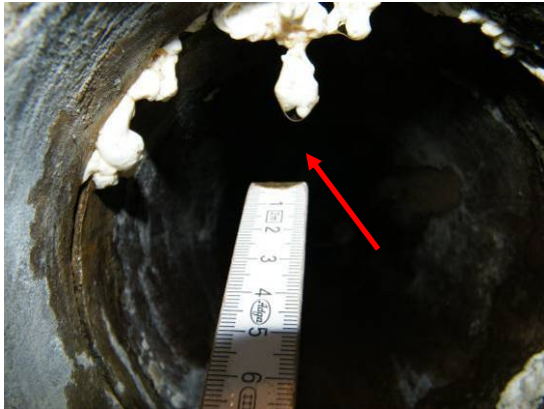
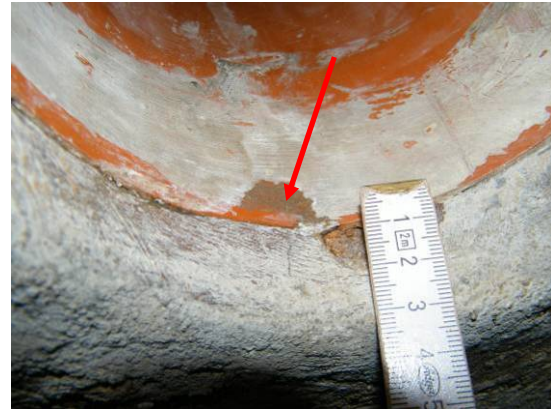
Erst bei der Abschlusskontrolle nach etwa 18 Wochen bei maximalem Grundwasserstand zeigte sich ein geringfügiger, messtechnisch nicht erfassbarer Wassereindrang an beiden sanierten Rohranbindungen DN 150 in Form von Wassertropfen am in das Rohr einragenden Injektionsgut (vgl. Bild 157, links) und einer Feuchtefahne in der Rohrsohle (vgl. Bild 157, rechts).

Bild 157 Ergebnisse der Abdichtungsarbeiten an den Seitenzuläufen DN 150: Wassertropfen hängt an einragendem Injektionsmaterial (vgl. roter Pfeil, links), Wasser dringt durch einen Riss zwischen Mörtelverdämmung und Rohrspiegel ein (vgl. roter Pfeil, rechts)

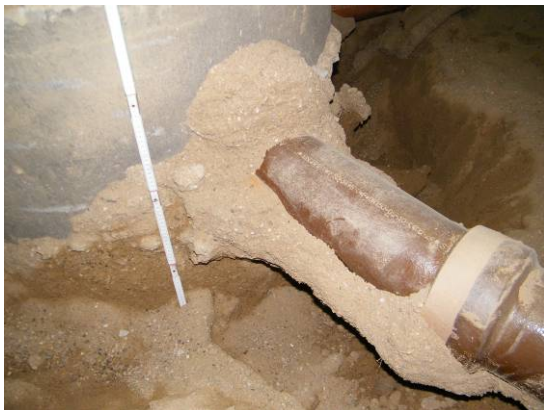
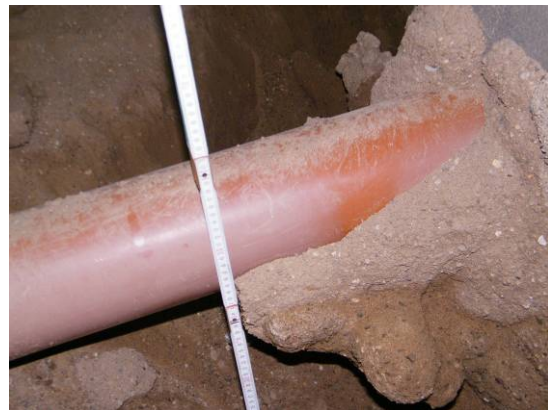
Bild 158 Acrylatgel-Injektionskörper an sanierten Rohranbindungsbereichen der Nennweite DN 150 aus Steinzeug (links) und PVC (rechts)

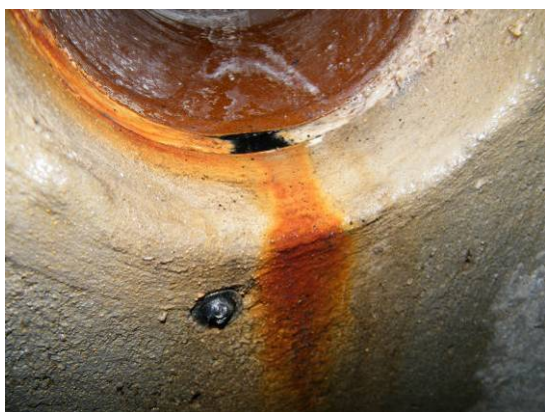
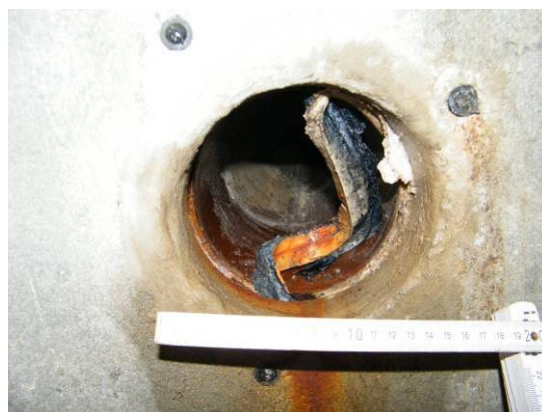
Bei der abschließenden Inspektion zeigte sich eine Undichtigkeit an dem Seitenzu-
lauf DN 150 Steinzeug. Hier war ein geringfügiger Wassereindrang vorhanden, be-
ginnend an der linken Rohrkämpferseite bis hin zur Sohle (vgl. Bild 159, links). Die
bräunlichen Verfärbungen zeigen den Fließweg des eindringenden Wassers. Dar-

über hinaus ließ sich das Acrylatgel aus dem Ringraum herausziehen und zeigte dementsprechend keinen Verbund zu den umgebenden Materialien - Betonschacht, Steinzeugrohr und Schachtfutter aus Kunststoff (vgl. Bild 159, rechts). Die abgedichtete Kunststoffrohranbindung DN 150 hingegen war bis zuletzt ohne Auffälligkeiten und dicht.

Bild 159 Undichte Steinzeug-Rohranbindung DN 150: Feuchtefahne und Fließspur mit Verfärbung beginnend im Sohlbereich (links), vollständig losgelöstes Acrylatgel im Ringraum, auf der Rohraußenseite schwarz verfärbt (rechts)

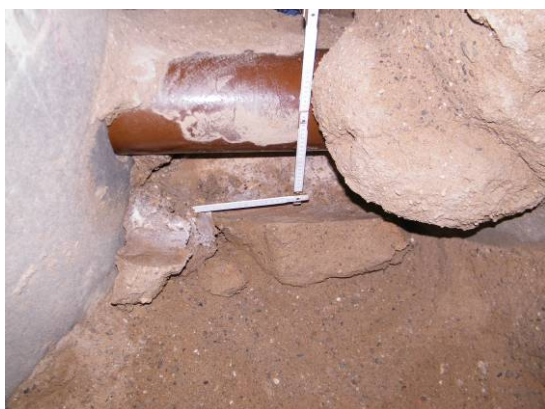
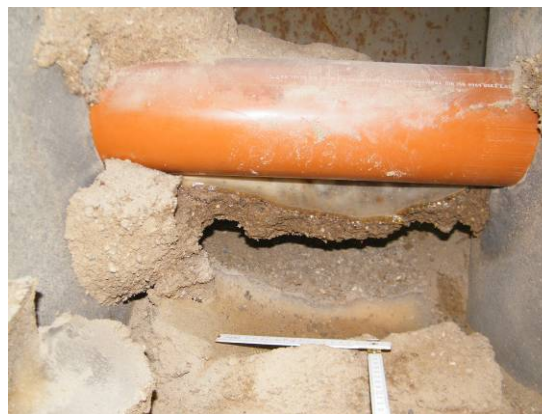
Bild 160 Acrylatgel-Injektionskörper hergestellt bei Grundwasserstufe II an Steinzeug- (links) und PVC-Rohranbindung DN 150 (rechts): Partielle Ablösung des Injektionskörpers von der Rohr- und Schachtwand

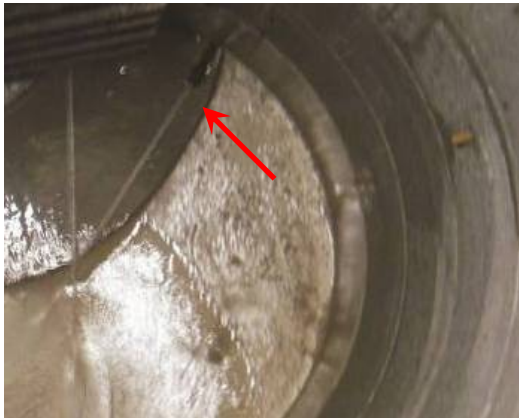
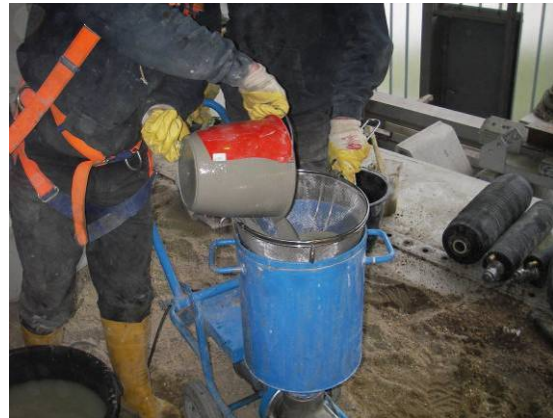
Bild 161 Abdichtung der Rohranbindungen mittels Zementleiminjektion: Wassereindrang durch offenen Packer (links), Befüllen der Injektionspumpe mit Zementleim (rechts)

1. Verdämmen der Ringspalte DN 150 mit einem Blitzzement; im Schachtunterteil war der Wasserdruck jedoch zu hoch, um eine Verdämmung herzustellen, daher wurde eine temporäre Abdichtung mittels gummiummantelter Absperrblase hergestellt;
2. Bohren von Löchern zur Aufnahme der Packer;
3. Einschlagen der Packer;
4. Verpressen des Zementleims;
5. Entfernen der Packer (um den Abdichtungserfolg auch an den Packern sehen zu können, wurden diese hier jedoch nicht entfernt);
6. Entfernen der temporären Abdichtung (auf Empfehlung der Sanierungsfirma erst nach 3 Tagen).

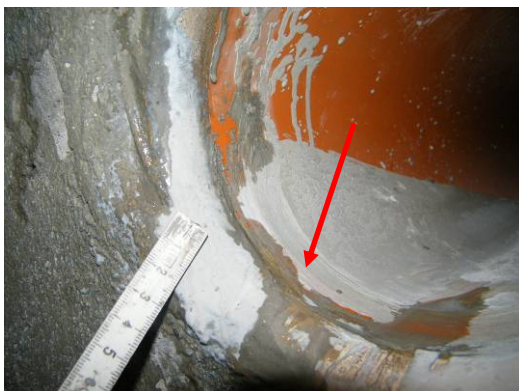
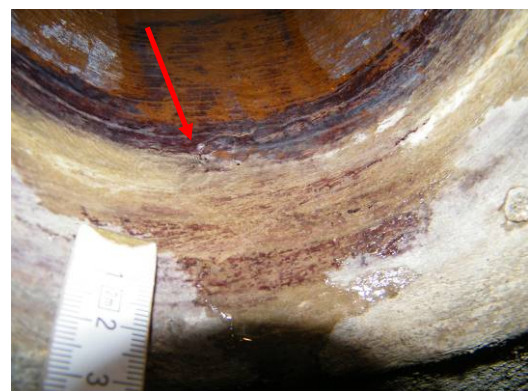
Die unmittelbar nach Abschluss der Sanierungsarbeiten dichten Rohranbindungen DN 150 zeigten nach wenigen Tagen bei konstantem Außenwasserdruck abflusswirksame Undichtigkeiten, welche messtechnisch jedoch nicht erfasst wurden. An beiden Anbindungen waren Risse in der Mörtelverdümmung vorhanden, durch die das Wasser eindrang (vgl. Bild 162). Die Injektion war somit ebenfalls nicht erfolgreich. Die Rohranbindungen DN 300 zeigten hingegen keine Auffälligkeiten, hier war kein Wassereindrang feststellbar.

Bild 162 Undichte Rohranbindungen DN 150 mit nachdrückendem Wasser aus einem radialen Riss in der Verdämmung des Kunststoff- (vgl. roter Pfeil, links) und Steinzeugrohres (vgl. roter Pfeil, rechts)

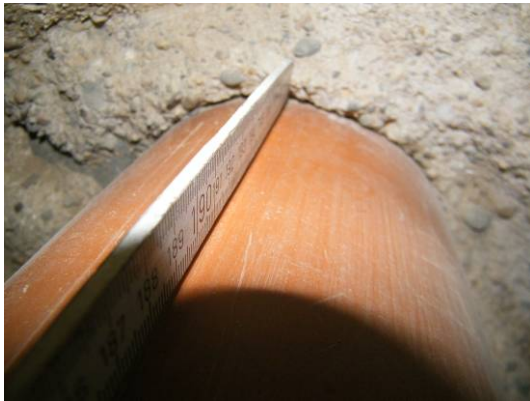
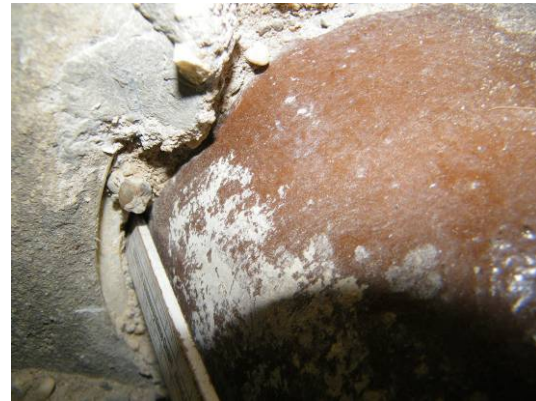
Bild 163 Zementleim-Injektionskörper am Anschlussbereich des Kunststoffrohres DN 150 mit erkennbarem Spalt zwischen Rohr und Injektionskörper (links), linke Kämpferseite des Steinzeugrohrs DN 150 ohne umgebendes Injektionsmaterial (rechts)

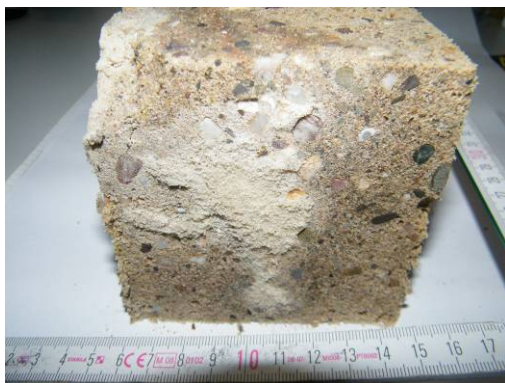
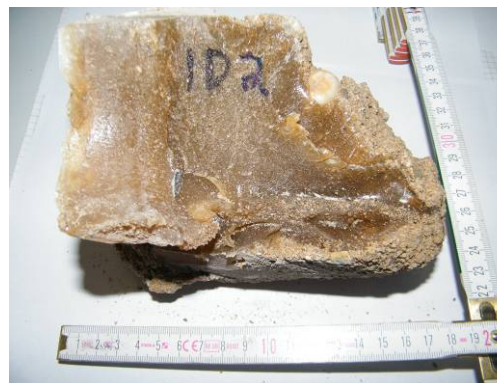
Bild 165 Injektionskörper aus Polyurethan (links) und aus Acrylatgel (rechts) entnommen für Elutionsversuche

Die Dreifachelution der Injektionskörper zeigte unterschiedliche Ergebnisse. Für den Polyurethan-Injektions-Probekörper konnte eine deutliche Belastung durch wasserlösliche, organische Stoffe festgestellt werden, die jedoch im Verlauf des mehrfachen Kontakts mit Wasser um mehr als 90 % abnahm [46]. Vermutlich reagierte eine Komponente (Polyol) infolge unzureichender Vermischung der einzelnen Komponenten nicht vollständig aus. Eine Verunreinigung ggf. noch ansteigenden Grundwassers wäre somit nicht auszuschließen.

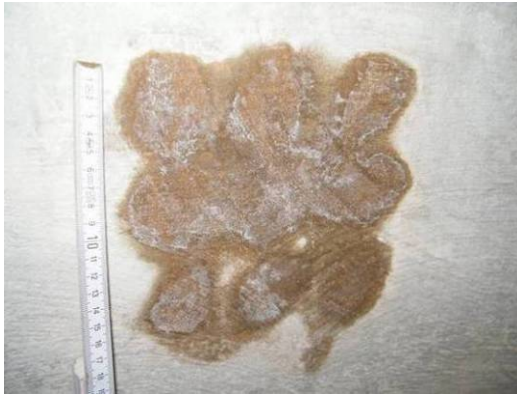
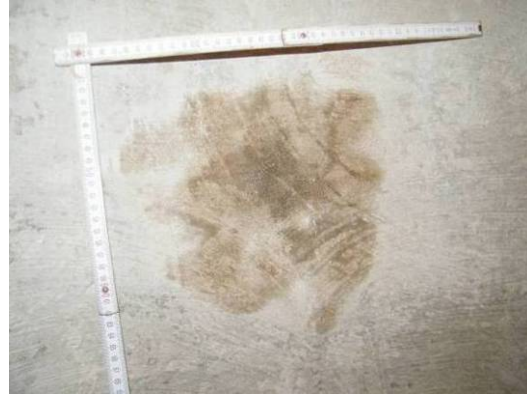
Der Mörtel mit Kristallbildnern zeigte auch im Beobachtungszeitraum GW II - Langzeit ein sehr gutes Abdichtungsergebnis. Jedoch ließ sich eine optisch recht ungleichmäßige Oberfläche erkennen. Hier bildeten sich dunkle Bereiche aus, wo zunächst feuchte Stellen vermutet wurden (Bild 166). Feuchtemessungen ergaben jedoch keine erhöhten Messwerte gegenüber den restlichen Bereichen.

Bild 166 Dunkle Stellen am Mörtel mit Kristallbildner: größere Ausdehnung sowie dunklere Verfärbung zu Beginn der Untersuchungen (links) und geringere Ausdehnung und farblich hellere Ausprägung nach 13 Wochen (rechts)

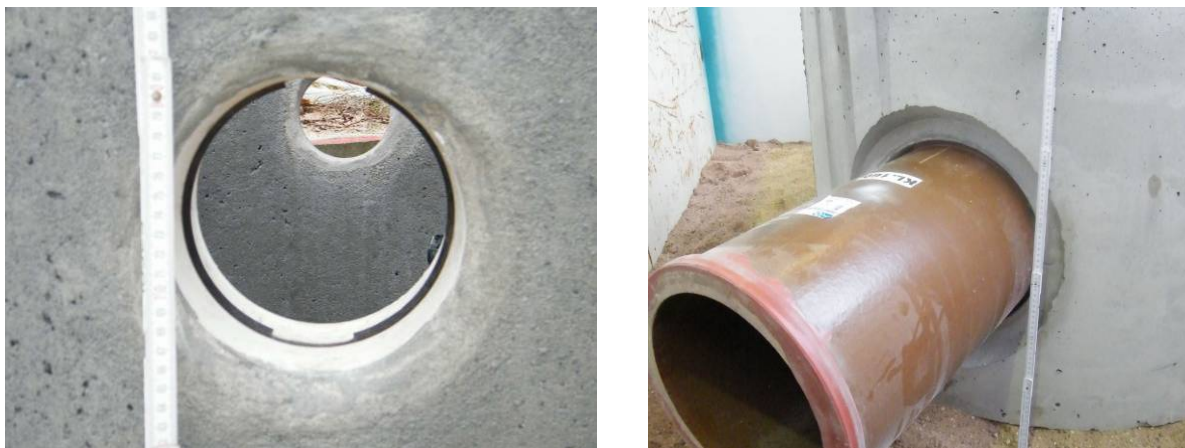
Unter Berücksichtigung der vor den Injektionen infiltrierenden Wassermengen können die Abdichtungsmaßnahmen der Rohreinbindungen als erfolgreich angesehen werden. Im Ergebnis blieben alle Rohranbindungen DN 300 dicht. An fast allen Rohreinbindungen DN 150 – egal ob Kunststoff- oder Steinzeugrohr – mussten demgegenüber Feuchtfahnen mit jedoch nicht abflussrelevanten Infiltrationen verzeichnet werden. Die Abdichtungen mit Zementleim wiesen bei den Rohreinbindungen DN 150 größere Undichtigkeiten auf.

Das schlechtere Ergebnis bei der kleineren Nennweite DN 150 ist vermutlich auf die im Vergleich zu den Einbindungen DN 300 deutlich kleineren zu injizierenden Ringräume zurückzuführen. Die Injektionspacker müssen hier in die Schachtwand gesetzt werden. Bild 167 verdeutlicht die Situation bei den unterschiedlichen Nennweiten. Während bei den Zuläufen mit kleineren Nennweiten (DN 150) einfach zylindrische Durchgänge vorlagen, fanden sich beim Anschluss der größeren Nennweite auch größere Ringräume mit abgestuften Durchgängen. Hier wäre zu hinterfragen, ob durch Erhöhung der Packer-Anzahl bei kleinerer Nennweite ggf. bessere Ergebnisse erzielt werden können.

Bild 167 Unterschiedliche Rohreinbindungen: Kleine Ringräume bei DN 150 (links) und größere Ringräume bei DN 300 (rechts)

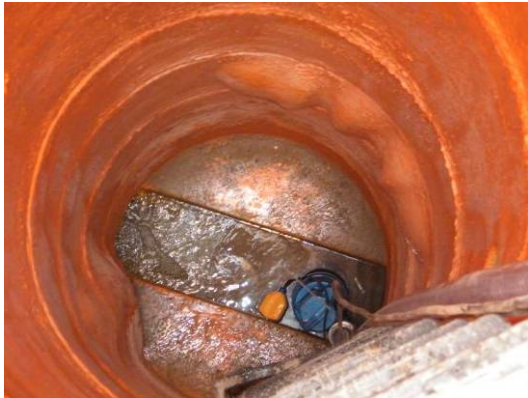
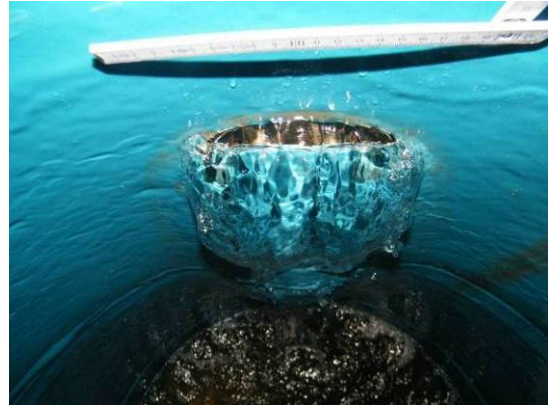
Der dauerhaft hohe Wasserdruck bewirkte jedoch in den Bereichen, an denen der Verbund mit Trennmittel planmäßig geschwächt wurde (vgl. Abschnitt 6.1), zum Teil fortschreitende Blasenbildungen mit Materialablösungen (vgl. Bild 169, links) bzw. ein Aufreißen der Beschichtung (Bild 169, rechts). Hier wirkt sich vermutlich die geringe Eigensteifigkeit einiger polymerer Beschichtungssysteme negativ aus.

Bild 169 *Polymere Beschichtungen in Bereichen, an denen der Verbund mit Trennmittel planmäßig geschwächt wurde: Blasenbildung mit fortschreitender Ablösung (links) und Aufreißen der Beschichtung (rechts)*

- **Überschreiten der vorhandenen Haftzugfestigkeit:**
Ab einem bestimmten Wasserstand kann die tatsächlich vorhandene Haftzugfestigkeit im Randbereich der Blase überschritten werden. Dies hat wiederum eine Kettenreaktion zur Folge, da durch die Vergrößerung der Blase auch die maximalen Randspannungen ansteigen (vgl. Bild 169, links). Darüber hinaus verliert das System in Kreisringrichtung an Stabilität (Durchschlagproblem).

- **Zeitabhängiges Versagen infolge Dauerbelastung:**
Die vorgenannten Effekte können sich bei polymeren Beschichtungen überlagern und zudem aufgrund des viskoelastischen Verhaltens der eingesetzten Werkstoffe auch zeitverzögert eintreten. Beispielsweise löste sich in den Großversuchen eine Beschichtung erst nach mehrwöchiger Außenwasserdruckbelastung ausgehend von der vorhandenen Hohlstelle weiter ab, um dann schließlich bei Überschreiten der Zugfestigkeit einzureißen (vgl. Bild 169, rechts).

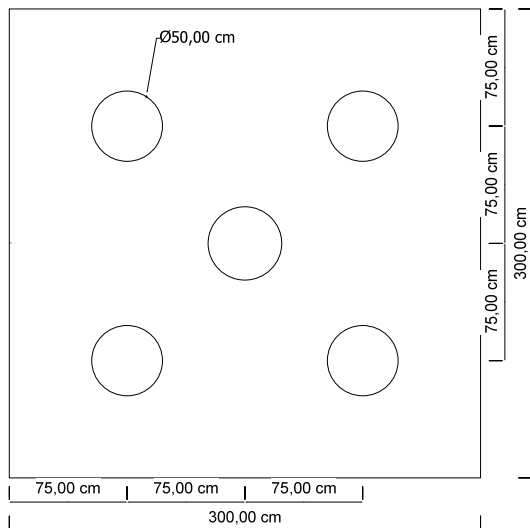
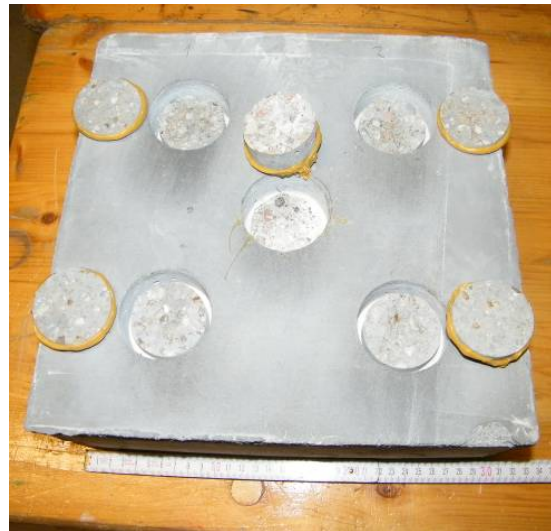
Bild 173 Probekörper für die Haftzugprüfung: Lage der Prüfstellen gemäß [51] (links) und Probekörper A1 nach der Prüfung (rechts)

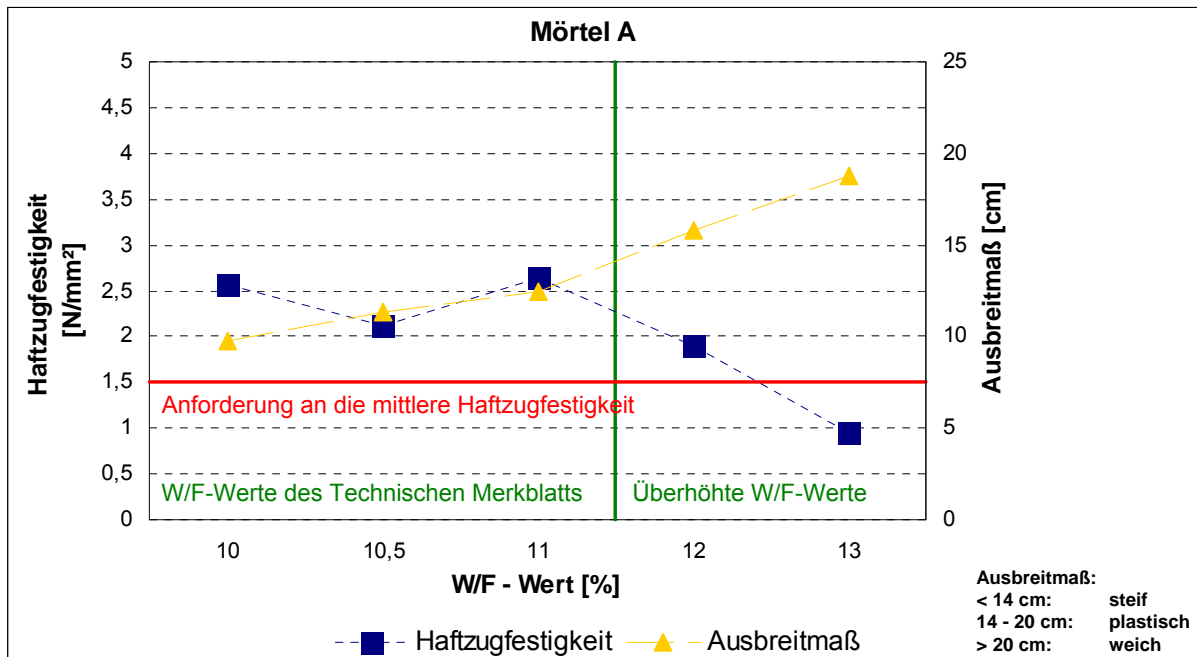
Bei Mörtel A wurden die Anforderungen an die Haftzugfestigkeit durch die Probekörper mit W/F-Werten gemäß dem technischen Merkblatt erfüllt. Lagen die W/F-Werte über den zulässigen Werten nach Herstellerangabe, so erfüllten sie diese Anforderungen teilweise nicht (vgl. Bild 174).

Bild 174 Mörtel A: Mittelwerte der Haftzugfestigkeit und Ausbreitmaße in Abhängigkeit zum W/F-Wert

Es ist deutlich zu erkennen, dass die Haftzugfestigkeit mit steigendem Wasseranteil und Ausbreitmaß des Frischmörtels abfällt. Diese Minderung der Haftzugfestigkeit setzt ein, wenn die Wasserzugabe den W/F-Bereich des technischen Merkblatts überschreitet. Während das Ausbreitmaß des Frischmörtels steigt, sinkt die Haftzugfestigkeit des erhärteten Mörtels bis unter den geforderten Mittelwert. Innerhalb des zulässigen Wasserzugabebereichs weist die Haftzugfestigkeit ein vergleichsweise konstantes Niveau im Bereich von 2,1 bis 2,6 N/mm² im Mittel auf und erfüllt somit die Anforderungen, auch hinsichtlich der kleinsten Einzelwerte.

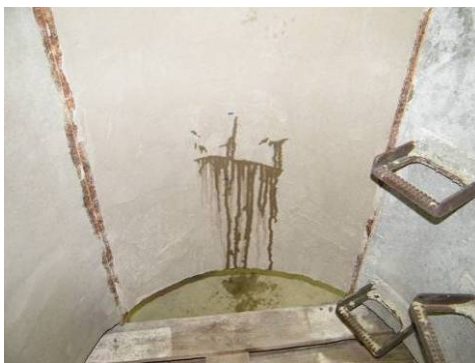
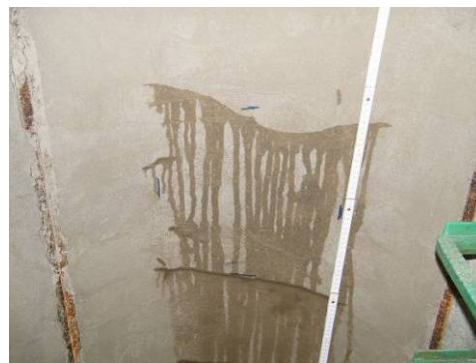
Bei Beginn der Druckbelastung mit 0,3 bar jedoch drang auch bei den Probekörpern H1 und H4 Wasser aus feinen Rissen durch den Beschichtungsmörtel (vgl. Bild 180). Die Rissbreite war jeweils kleiner als 0,1 mm und darüber hinaus waren die Risse bei der optischen Vorinspektion nicht sichtbar.

Bild 180 Wassereintritt bei 0,3 bar Außenwasserdruck: Probekörper H1 (links) und Probekörper H4 (rechts)

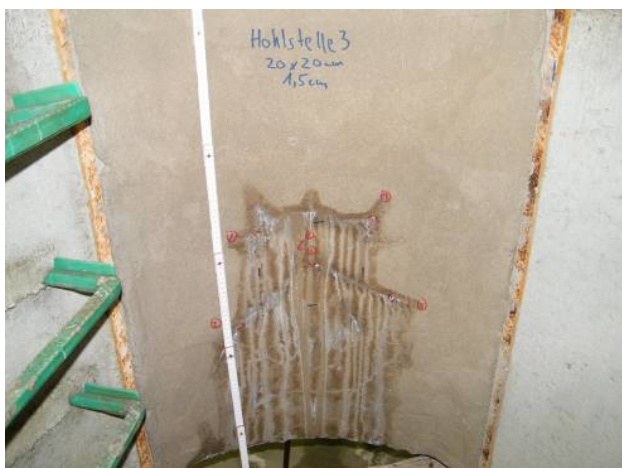
Während der gesamten Prüfdauer von 14 Tagen im Rahmen der Langzeitprüfung wurden in allen Probekörpern die Risse mit Wasser durchströmt. Nach einem Tag wurden weiße Fließspuren an den sechs Probekörpern sichtbar. Bis zum Ende der Prüfung nehmen diese Fließspuren zu. Weitere Auffälligkeiten waren nicht zu erkennen. Bild 182 zeigt exemplarisch den Probekörper H3 nach der Prüfung.

Bild 182: Probekörper H3 nach der Langzeitprüfung

Während der Langzeitprüfung mit konstantem Außenwasserdruck durchströmte das Wasser die oben beschriebenen Risse. Der über 14 Tage aufgebrachte Wasserdruck von 0,3 bar hatte keine erkennbaren Auswirkungen auf die Hohlstellen und das angrenzende Verbundsystem zwischen Beschichtung und Untergrund. Die oben beschriebenen Risse vergrößerten sich weder in ihrer Länge noch in ihrer Breite. Weitere Undichtigkeiten oder ein weiterführender Verlust der Haftung zwischen Mörtel und Schachtwand außerhalb der Hohlstellen waren nicht erkennbar. Die nach einem Tag sichtbaren weißen Fließspuren stammen vermutlich vom zur Hohlstellenerzeugung eingesetzten Trennmittel.

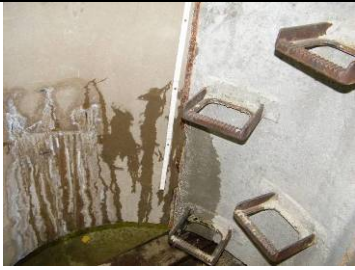
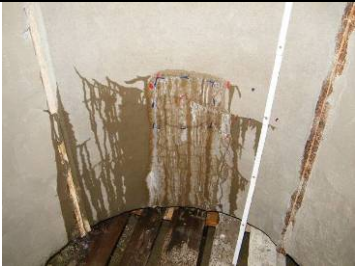
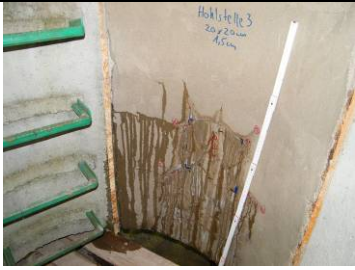
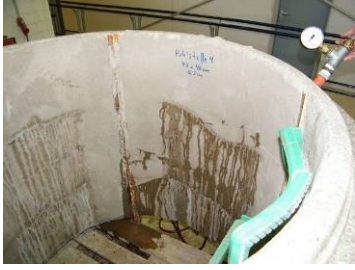
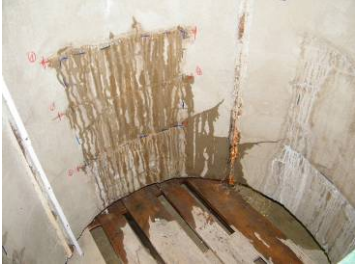
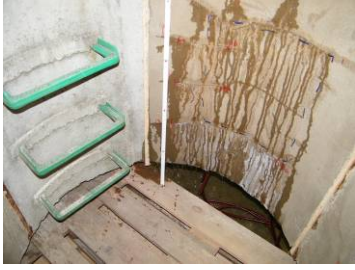
Tabelle 60 Druckstufen beim Ablösen der an den Hohlstellenbereich angrenzenden Mörtelbeschichtung

Probekörper H1	Probekörper H2	Probekörper H3
Druckstufe: 1,6 bar	Druckstufe: 1,4 bar	Druckstufe: 1,2 bar

Probekörper H4	Probekörper H5	Probekörper: H6
Druckstufe: 1,2 bar	Druckstufe: 1,0 bar	Druckstufe: 0,7 bar

Die Drucksteigerung der Kurzzeitprüfung verursachte bei allen Probekörpern eine deutlich erkennbare Schädigung des an die Hohlstelle angrenzenden Verbundsystems zwischen Beschichtung und Untergrund. Je nach Probekörper wurde die Beschichtung bei einer anderen Druckstufe vom Untergrund abgelöst. Dabei war für die Größe der jeweiligen Druckstufe vor allem die Hohlstellengröße ausschlaggebend. Doch auch die Schichtdicke des Mörtels schien das Einsetzen des Verbundversagens zu beeinflussen.

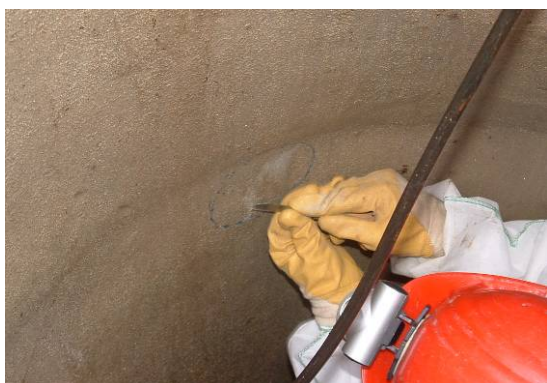
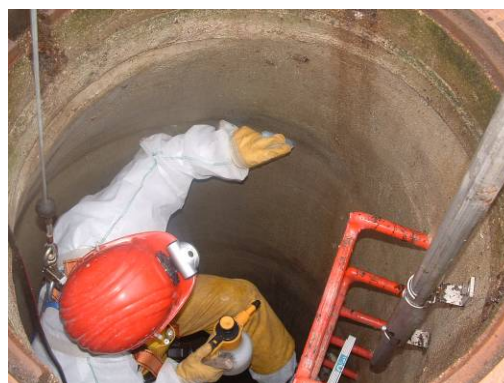
Bei dieser erneuten Inspektion der Hohlstellen in situ wurden die gleichen Maßnahmen zur Risserkennung wie in der Versuchsdurchführung angewandt. Dazu wurden die Hohlstellenbereiche bei diesen Untersuchungen gereinigt, vorgehäst und getrocknet, um eventuell vorhandene Risse sichtbar zu machen (vgl. Bild 184). Die Reinigung der Hohlstellenbereiche beinhaltete das Entfernen von Verunreinigungen, Inkrustationen und Zementschlämme von der Schachtwand. Die Reinigung der Mörtelbeschichtung erfolgte mit Drahtbürste und Spachtel. Das anschließende Nässen und Trocknen der Beschichtung sollte wie bei den Probekörpern des Versuchsaufbaus auch feinste Risse im Beschichtungsmörtel erkennen lassen.

Bild 184 Untersuchung einer Hohlstelle auf Risse: Reinigung der Beschichtung mit einem Spachtel (links) und Nässen und Trocknen der Beschichtung (rechts)

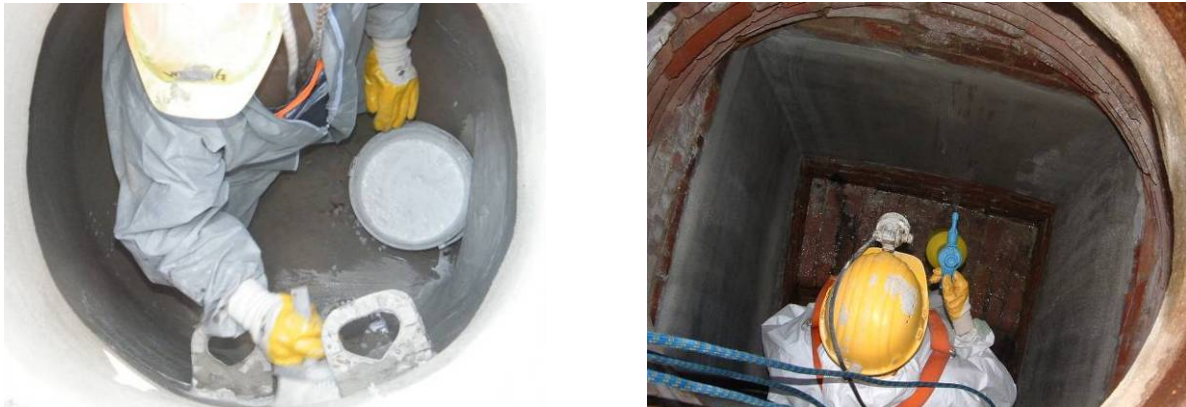
Bild 187 Aufquasten einer synthetischen Emulsion (links) und Aufsprühen eines wachshaltigen Nachbehandlungsmittels auf eine kurz zuvor applizierte Mörtelbeschichtung (rechts)

Unter den vorherrschenden Randbedingungen konnten im Rahmen von Nachuntersuchungen keine Auffälligkeiten, z.B. Risse in den Beschichtungen, festgestellt werden. Welchen Einfluss das jeweilige Nachbehandlungsmittel an den positiven, optischen Erscheinungsbildern der Mörtelbeschichtungen hatte, blieb offen.

Exemplarisch ist im Folgenden die Nachbehandlung einer frischen Mörtelbeschichtung mit einer wasserbasierten, synthetischen Emulsion und mit einer wachshaltigen Flüssigkeit dargestellt (vgl. Bild 187). Nach Abschluss der Beschichtungsarbeiten ließen die Mitarbeiter der Sanierungsfirmen jeweils etwa eine halbe Stunde an Zeit vergehen, bevor sie mit einem Quast bzw. mit einer Sprühflasche das Nachbehandlungsmittel auf die bereits angezogene Beschichtung vorsichtig applizierten.

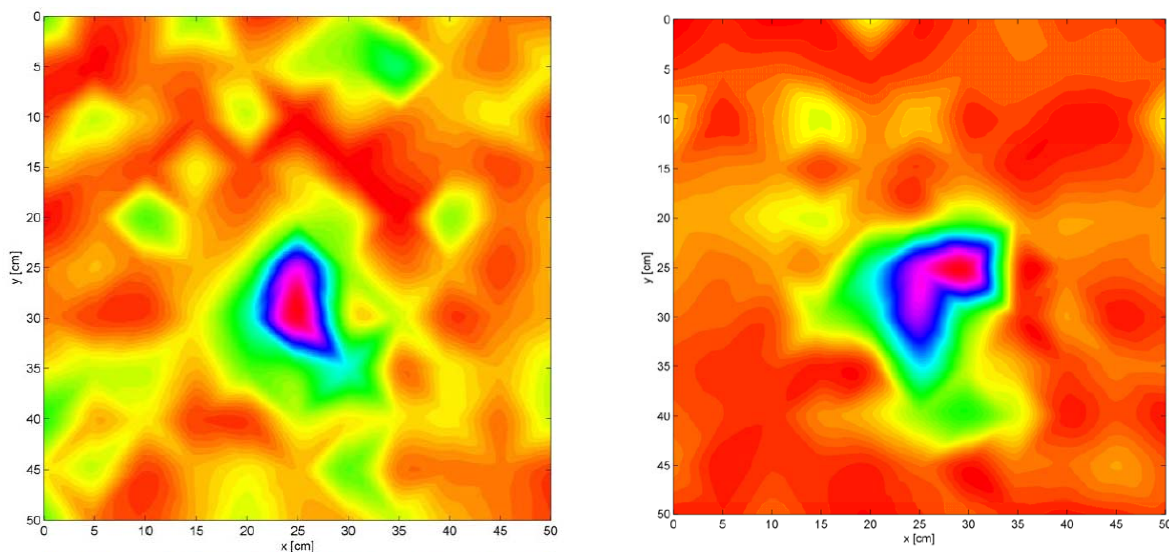
Bild 192 Halbwertsbreiten der Anregungssignale (links) und Energie der Amplitudenspektren von Messfeld A1(rechts) [52]

Bereiche mit größerer Halbwertsbreite zeigen sich in diesem Bild in der Mitte als grün-blauer Fleck. Der Bereich erstreckt sich in x-Richtung von 15 cm bis 35 cm und in y-Richtung von 20 cm bis 40 cm. Die Änderung der Halbwertsbreite ist wie erwartet in der Mitte der Hohlstelle am größten. Da die Mörtelbeschichtung im Gegensatz zu Kunststoffen, woran die lokale Resonanzspektroskopie bisher hauptsächlich Verwendung fand, sehr hart ist, sind die Änderungen in der Halbwertsbreite besonders in den Randbereichen der Fehlstelle gering mit nur etwa 0,15 ms. Auch ungeschädigte Bereiche des Messfeldes zeigen ähnliche Veränderungen der Halbwertsbreiten. Dies ist auf Effekte durch die Oberflächenstruktur zurück zu führen. Die Auswertung der Halbwertsbreiten der Anregungssignale ist also nur bedingt aussagekräftig.

Im Folgenden werden daher die Klangsignale näher untersucht. Wie bereits in Bild 192, links gezeigt, ändern sich vor allem die Signalamplituden auf der Hohlstelle signifikant. Um die Amplitudenspektren ebenfalls über der Fläche darzustellen, wird von jedem Messpunkt die Energie der Klangsignale als Fläche unter dem Amplitudenspektrum berechnet. Diese wird analog zu den Halbwertsbreiten mittels einer kubischen Interpolation für das Messfeld A1 flächig dargestellt (vgl. Bild 192 rechts und Bild 193 oben links). Auch in dieser Darstellung kann die Hohlstelle sehr deutlich zwischen 15 cm und 35 cm auf der x-Achse und zwischen 20 cm und 40 cm auf der y-Achse lokalisiert werden. Außerdem zeigen sich zwei kleinere Bereiche mit vergrößerter Energie bei den Koordinaten (15/20) und (15/10). Es ist zu vermuten, dass hier lokal begrenzte kleinere Lufteinschlüsse vorliegen. Die Amplitudenspektren der zusätzlich angebrachten Körperschallaufnehmer zeigen ein ähnliches Verhalten.

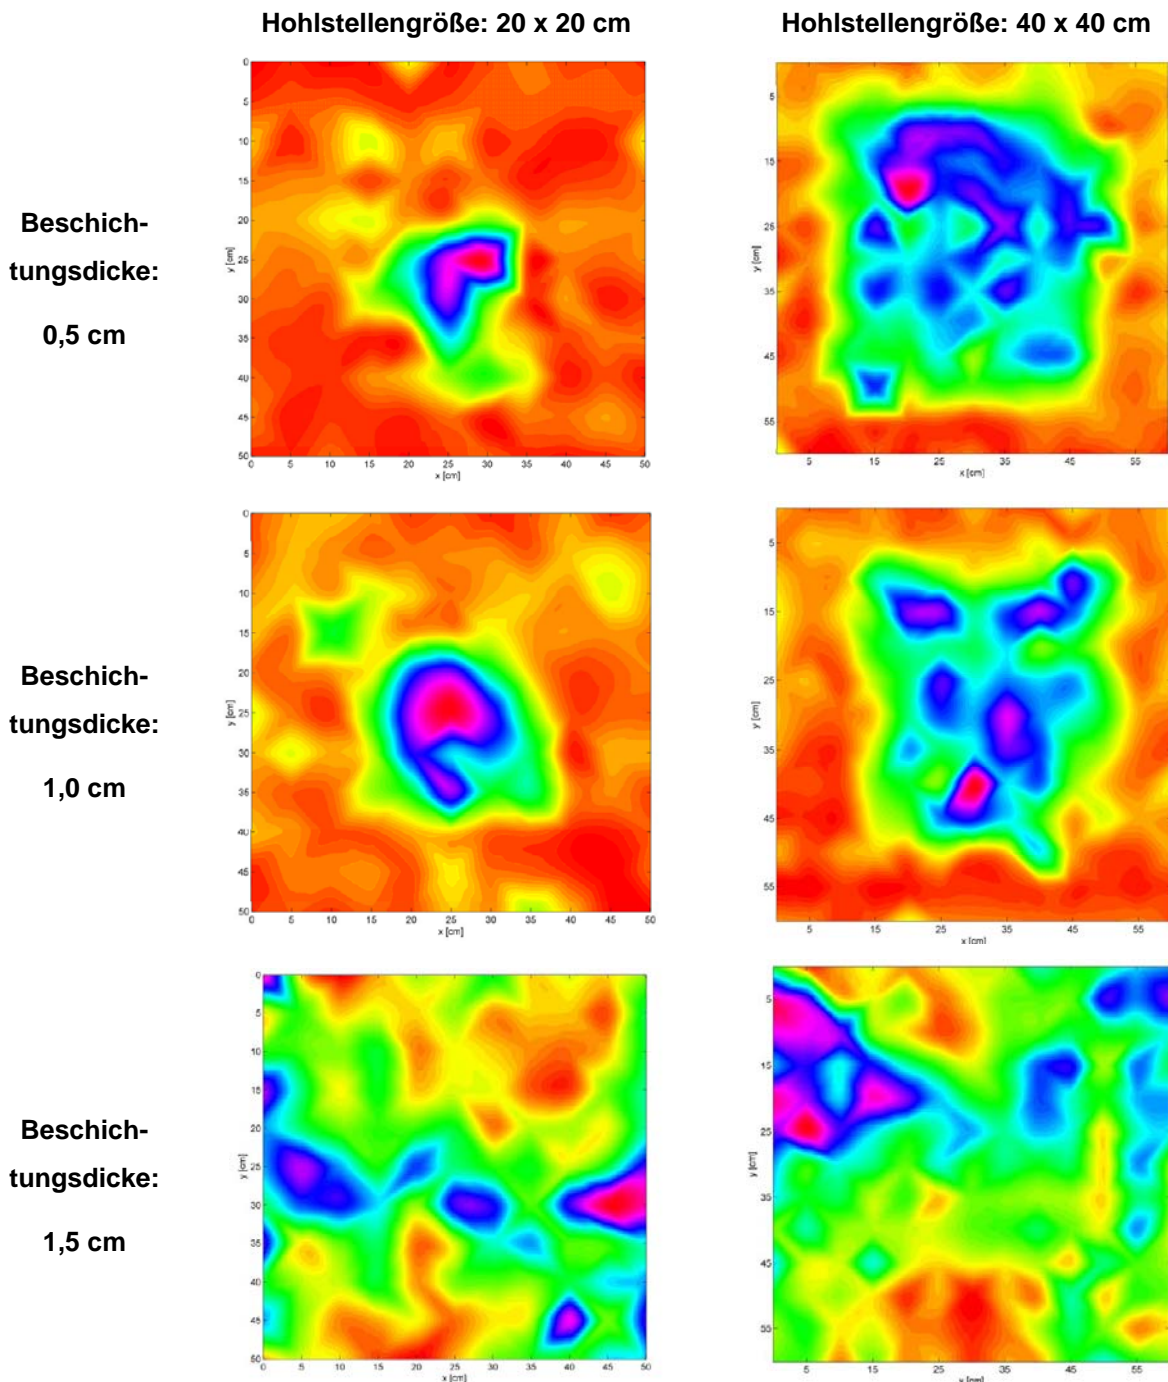
An Messfeld A3 sind die Signalamplituden insgesamt kleiner, da die Mörtelbeschichtung hier mit 1,5 cm schon vergleichsweise dick ist. Dementsprechend geringer sind die Änderungen in den Energien (vgl. Bild 193 unten links). Man erkennt zwar größere Energien in der Mitte des Messfeldes, allerdings auch am linken und rechten Rand des untersuchten Bereichs. Eventuell hat sich die Hohlstelle bereits ausgebreitet. Da auch das Messfeld B3, mit der gleichen Fehlertiefe von 1,5 cm aber größerer Fehlerausdehnung, ein vergleichbares Ergebnis zeigt, ist zu vermuten, dass die lokale Resonanzspektroskopie für eine Fehlertiefe von 1,5 cm an Mörtel nur noch bedingt geeignet ist, da Oberflächeneffekte sich in ähnlich großen Signalveränderungen zeigen.

Im Schachtring B wurden größere Fehlstellen eingebaut und deshalb auch das Messfeld vergrößert. Es wurden 169 Punkte auf einem 60 x 60 cm großen Feld abgeklopft. Die Energien der Amplitudenspektren von Feld B1 sind im Bild 193 oben rechts zu sehen. Auch hier kann man die Fehlstelle gut anhand vergrößerter Energien detektieren. Die Fehlstelle erstreckt sich von etwa 10 cm bis 50 cm in x-Richtung und von 5 cm bis 50 cm in y-Richtung. Die detektierte Hohlstelle ist also etwas größer als die angegebene Sollgröße von 40 x 40 cm. Man sieht außerdem, dass sich die Hohlstelle in den Randbereichen schon etwas ausgeweitet hat.

Die Energien der Amplitudenspektren an Messfeld B2 sind im Bild 193 mitte rechts zu sehen. Die Hohlstelle zeigt sich von 10 cm bis 50 cm in x-Richtung und von 5 cm bis fast 55 cm in y-Richtung. Auch hier ist die detektierte Hohlstelle größer als die Sollgröße von 40 x 40 cm.

Wie schon erwähnt, zeigt sich die Hohlstelle weniger deutlich, wenn die Schichtdicke der Mörtelbeschichtung etwa 15 mm beträgt. Wie auch schon bei Messfeld A3 sind die Änderungen in Messfeld B3 geringer und die Hohlstelle nicht mehr eindeutig zu identifizieren (vgl. Bild 193 unten rechts). Die größten Energien zeigen sich hier am linken Rand des Messfeldes. Eine Ausbreitung der Hohlstelle ist jedoch auch nicht ausgeschlossen.

Bild 193 Energie der Amplitudenspektren an sechs Messfeldern: Messfeld A1 (oben links), A2 (mitte links), A3 (unten links), B1 (oben rechts), B2 (mitte rechts) und B3 (unten rechts) [52]

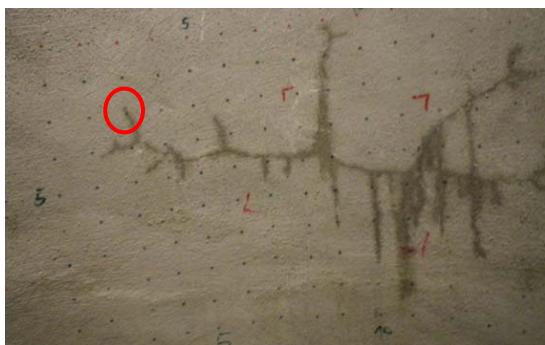
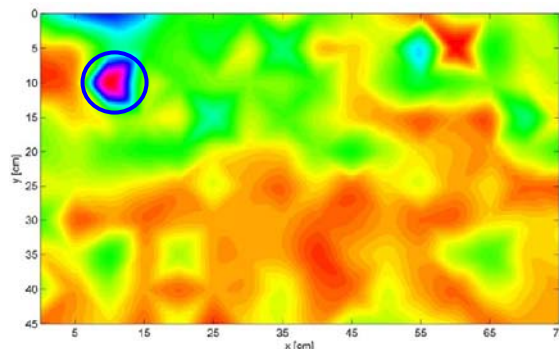
Zusätzlich zu den Messfeldern in den beiden Schachtringen, wurden Messungen in einem im Versuchsstand eingebauten Schacht durchgeführt. Aufgrund der Durchfeuchtung der Schachtwand ist hier der Unterschied zwischen den geschädigten und ungeschädigten Bereichen weniger deutlich zu hören. Das rechte Bild 194 zeigt das Messfeld im Schacht. Man erkennt sehr deutlich Rissbildung im Bereich der rot markierten Hohlstelle und darüber hinaus. Durch die Risse dringt Wasser ein.

Bild 194 Foto des Messfeldes im Schacht (links) und Darstellung der Halbwertsbreiten der Anregungssignale an der Messstelle im Versuchsstand (rechts) [52]; Innerhalb der roten Markierung im Bild links befindet sich die selbe Stelle wie im linken, oberen Bildbereich der Auswertung innerhalb des blauen Kreises (rechts)

Im Bild 194 rechts sind die Halbwertsbreiten der Anregungssignale zu sehen. Es fällt auf, dass die Halbwertsbreiten in der oberen Hälfte des Messfeldes etwas größer sind als in der unteren Hälfte. Die Trennung scheint entlang des Risses zu laufen, der horizontal durch das Messfeld verläuft. Besonders breit ist das Signal am Punkt mit den Koordinaten (10/10). Hier wurde, bedingt durch das Messfeldraaster, genau auf einen Riss geklopft (vgl. Bild 194, links, rote Markierung), was eine Verlängerung des Signals bewirkt. Hier kann nach Ansicht des Prüfers vermutet werden, dass diese Auffälligkeit in weichem bzw. lösem Material an den Rissflanken begründet liegt.

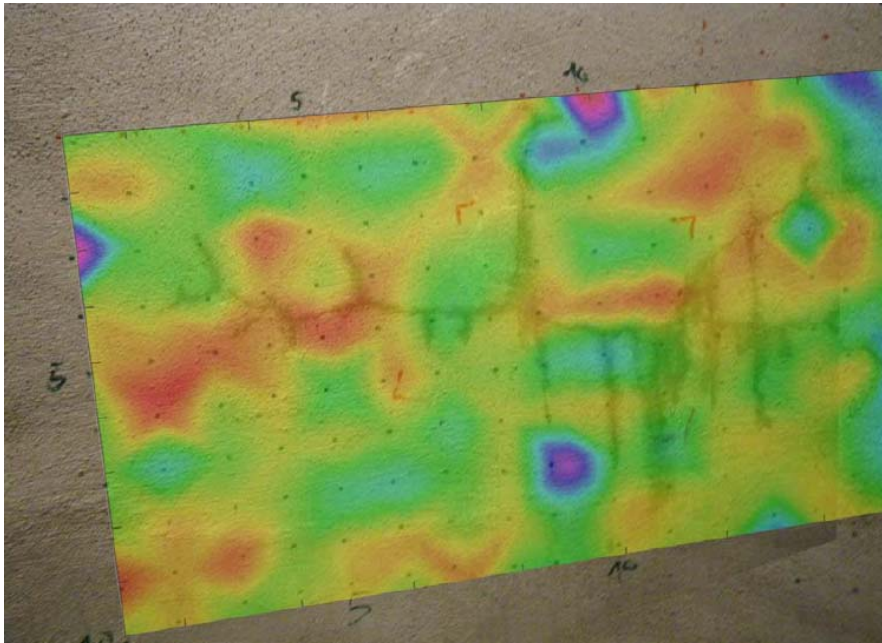
Wie schon bei den Messfeldern in den Schachtringen, wird nun die Energie der Amplitudenspektren betrachtet. Diese ist in Bild 195 dargestellt, in dem das Ergebnis der Messungen halbtransparent über ein Foto des Messfeldes gelegt wurde. Man erkennt dort rote Bereiche (Bereiche geringer Energie), die ungefähr dem Verlauf der Risse folgen. Eine Anregung in Rissnähe hat also eine verminderte Energie im Klangsignal zur Folge. Der an der Schachtwand markierte Bereich zeichnet sich im Energiebild grün ab. Jedoch ist er ohne Kenntnis der Hohlstelle allein aus den Daten nicht zu identifizieren.

Bild 195 Energien der Amplitudenspektren an der Messstelle im Versuchsstand [52]

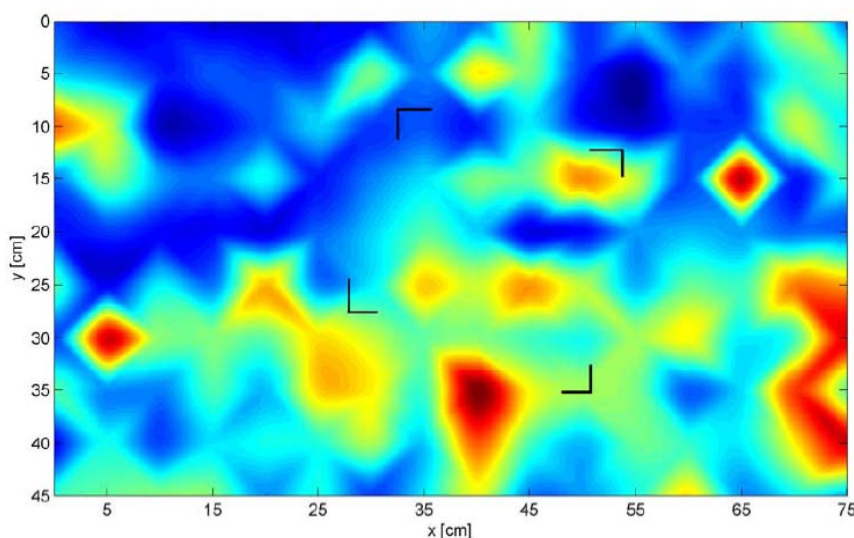
Eine genauere Betrachtung der Amplitudenspektren zeigte, dass man Änderungen durch die Hohlstelle im Frequenzbereich zwischen 0,6 kHz und 1,2 kHz sehen konnte. Deshalb wurde nun die Energie der Amplitudenspektren dieses Frequenzbereichs dargestellt. Das Ergebnis ist im Bild 196 zu sehen. Die Lage der planmäßig eingebauten Hohlstelle ist mit schwarzen Linien eingezeichnet. Hier zeichnet sich der Bereich der Hohlstelle deutlicher als gelber/roter Bereich ab. Auch findet man in der unteren Hälfte des Messfeldes weitere rote Bereiche, die neben den Rissen verlaufen. Es ist zu vermuten, dass sich die Hohlstelle entlang der Risse bereits weiter ausgebreitet hat.

Bild 196 Energien der Amplitudenspektren von 0,6 kHz bis 1,2 kHz an der Messstelle im Versuchsstand [52]

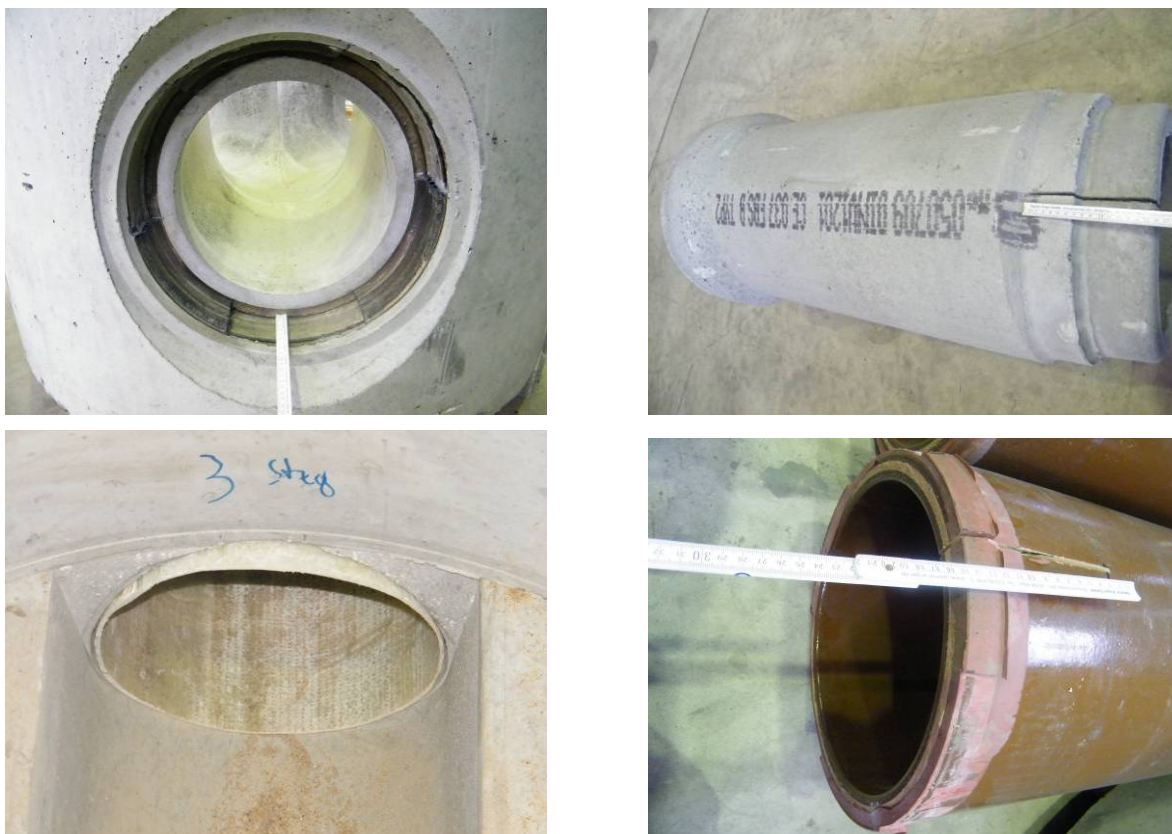
Um Undichtigkeiten an den Rohranbindungen zu simulieren, wurden die Dichtungen an den Steinzeugrohren sowie im Schachtfutter für die Aufnahme der Betonrohre zur Hälfte entfernt (vgl. Bild 198). Darüber hinaus sind die Rohre an derjenigen Seite in ihrem Scheitel auf einer Länge von etwa 15 cm eingeschnitten worden (vgl. Bild 198, rechts oben und unten), die in das Schachtfutter eingeführt wurde. Nach dem die Schäden in die einzelnen Bauteile eingebracht und die Schachtunterteile mit den Rohren aufgebaut worden waren, wurde je Schachtunterteil ein Liner-Stück aus GFK von etwa 40 cm Länge in ein Steinzeugrohr eingeschoben (vgl. Bild 198, links unten).

Bild 198 Schäden zur Simulation von Undichtigkeiten an Rohrverbindungen: Geschädigte Dichtung für Betonrohr (oben links); Längsschnitt im Betonrohrscheitel (oben rechts); Eingesetzter Liner mit offenem Ringspalt (unten links); Längsschnitt im Steinzeugrohrscheitel (unten rechts)
