Sanierung von Abwasserschächten

- Untersuchung von Materialien und Systemen zur
Abdichtung und Beschichtung -

Endbericht zum Forschungsprojekt:

IKT - Institut für Unterirdische Infrastruktur gGmbH
Exterbruch 1
45886 Gelsenkirchen

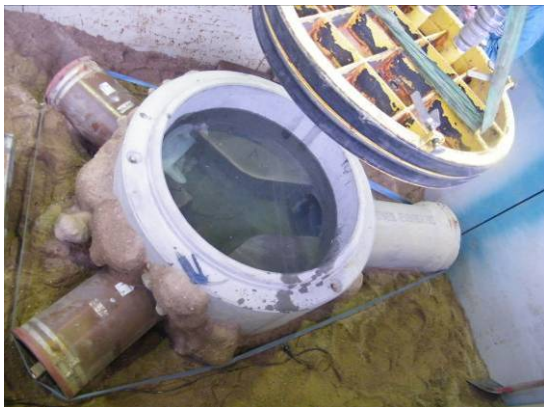
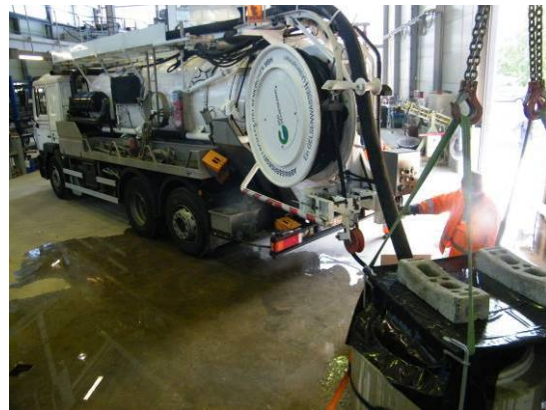
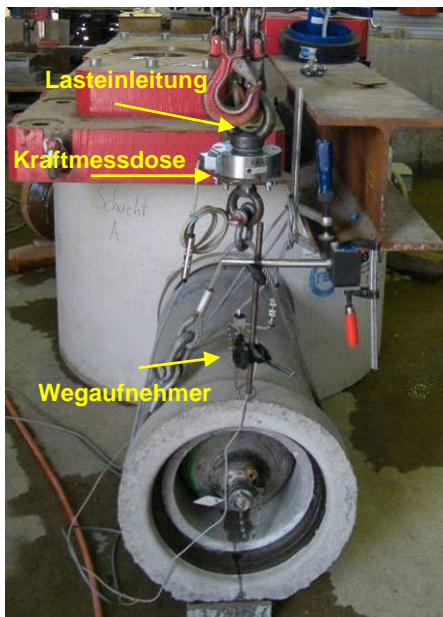
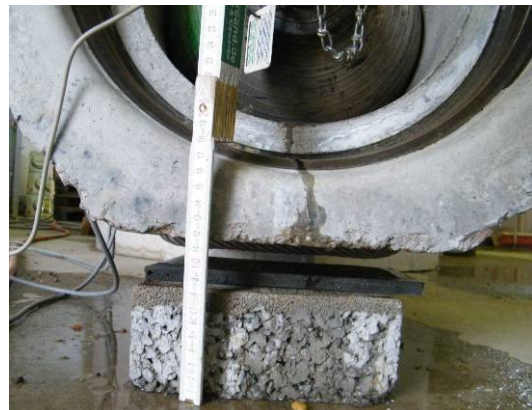
1. Dichtheitsprüfung nach DIN EN 1610 [54] (vgl. Bild 199, oben links),

2. bei festgestellter Dichtheit Durchführung einer Kanalreinigung in Anlehnung an DIN 19523 [55] (vgl. Bild 199, oben rechts),
3. erneute Dichtheitsprüfung nach DIN EN 1610,
4. bei festgestellter Dichtheit Abwinkelung der sanierten Rohranbindungen unter Wasserfüllung in Anlehnung an DIN EN 476 bis hin zum Bruch (vgl. Bild 199 unten links und unten rechts).

Bild 199 Umsetzung des Prüfprogramms: Vorbereitung einer Dichtheitsprüfung (oben links); Kanalreinigung (oben rechts); Versuchsaufbau für die Abwinkelung (unten links); Abgewinkeltes Betonrohr während des Versuchs (unten rechts)
