Endbericht

Beschichtungsverfahren zur Sanierung von Abwasserschächten

*- Studie zu Qualitätseinflüssen und Einsatzgrenzen
anhand von Praxis- und Laboruntersuchungen -*

**Bosseler, B.; Puhl, R.
Gelsenkirchen, Februar 2005**

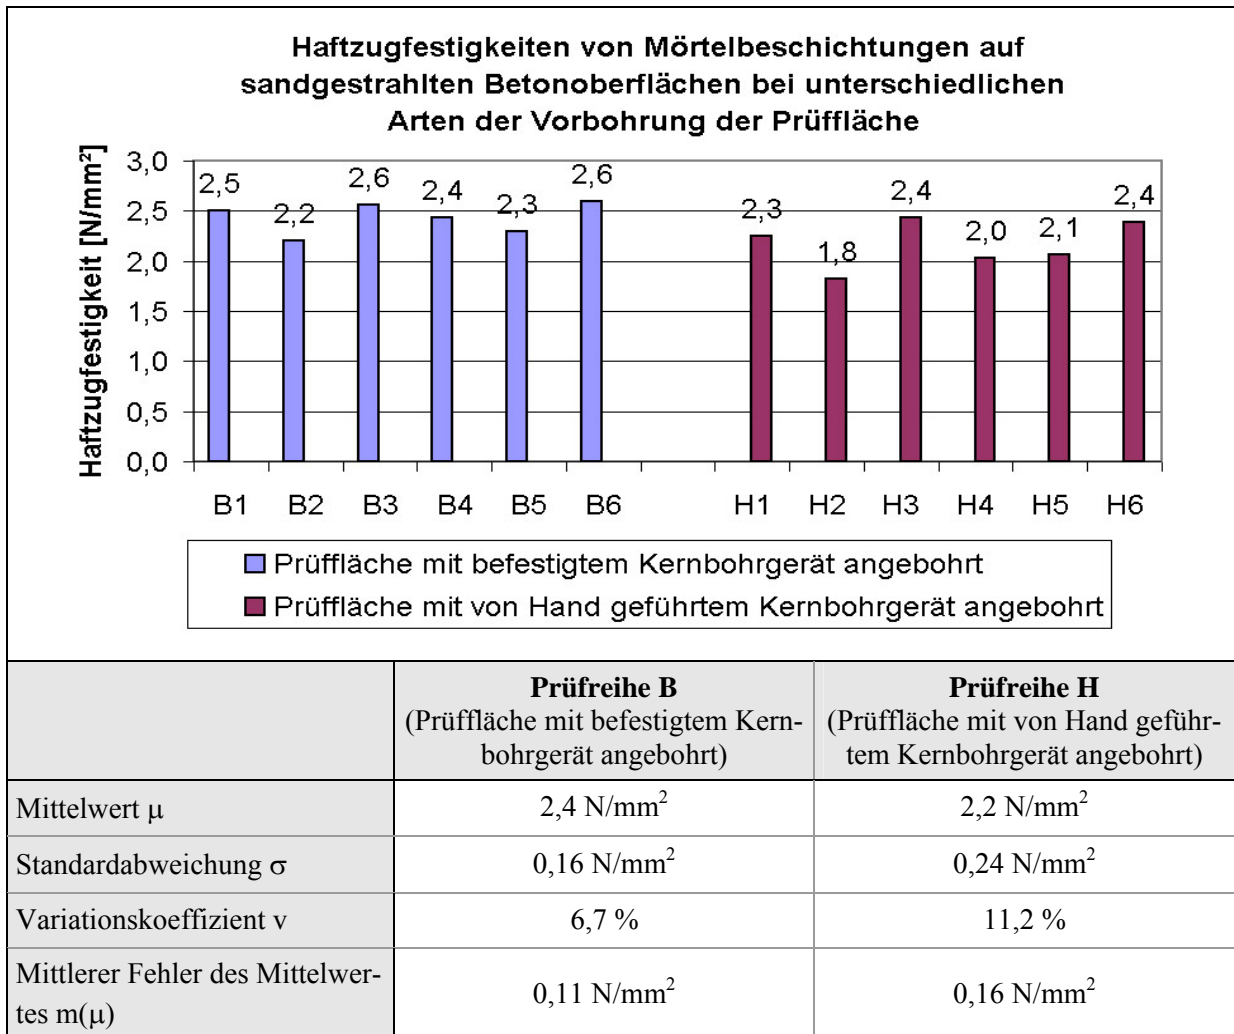
Tabelle 24: Ergebnisübersicht zur Messung der Haftzugfestigkeiten von Mörtelbeschichtungen auf sandgestrahlten Betonoberflächen bei unterschiedlichen Arten der Vorbohrung der Prüffläche

Demgegenüber werden in genormten Laborprüfungen, z.B. bei der Prüfung an Probekörpern nach DIN EN 1542 [86], auch weitergehende Anforderungen gestellt, die auch seitens einiger Hersteller für die In-situ-Prüfung diskutiert werden. In DIN EN 1542 [86] wird nach Absatz 7.1 gefordert, dass „der Kernbohrer und die Prüfkörper so zu befestigen sind, dass sie sich nicht bewegen oder lösen können. Der Bohrer sollte keine erheblichen Vibrationen aufweisen und seitliche Bewegungen der Bohrkronen verhindern.“ Im Rahmen des Projektverlaufes wurde daher hinterfragt, inwieweit diese Bedingungen auch auf Haftzugprüfungen in Abwasser-schächten übertragen werden können. Dabei zeigte sich allerdings, dass eine Fixierung des Kernbohrers an der Schachtwandung mit vertretbarem Aufwand weder mit einer handelsüblichen Unterdruck-Saugplatte noch schadensfrei mit mechanischen Befestigungsmitteln (z.B. Dübel) möglich ist. Darüber hinaus bestätigten auch vergleichende Laborprüfungen an Mörtel- und Polyurethanbeschichtungen, die auf sandgestrahlte Probekörpern hergestellt worden waren (vgl. [50]), den geringen Einfluss des Bohrverfahrens auf die Haftzugwerte (vgl. Tabelle 24).

Anmerkung: Bei den Proben B2 und H2 versagte der Beschichtungsmörtel, alle anderen Proben lag die Bruchstelle in der Trennfuge zwischen Beschichtung und Untergrund

Vor diesem Hintergrund empfiehlt es sich, die Kernbohrungen vor Ort mittels handgeführtem Bohrer durch stets denselben, speziell ausgewiesenen Ingenieur bei nachträglicher Sichtkontrolle des Zylinderstumpfes durchzuführen.

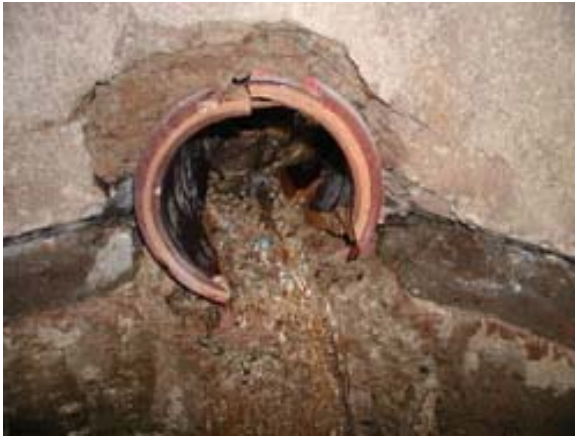
Bei 15 der untersuchten Schächte waren nachträglich **weitere Zuläufe in die Schachtwandung** eingebunden worden, meist durch Aufstemmen und anschließende Abdichtung mit Mörtel. Bei zwei Schächten befanden sich die Zuläufe direkt im Übergangsbereich Mauerwerk – Betonring (Nr. 17 und 24). Alle nachträglich hergestellten Zuläufe waren undicht, einige der Zuläufe aus Steinzeug hatten Risse.

Abb. 53: Nachträglich eingebundener Zulauf in einem Schacht aus Betonfertigteilen

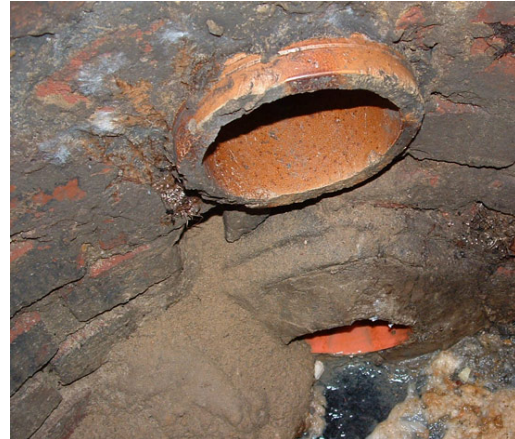
Abb. 54: Nachträglich eingebundener Zulauf in einem Schacht aus Mauerwerk, Bodeneintrag durch fehlende Klinker in der Schachtwandung

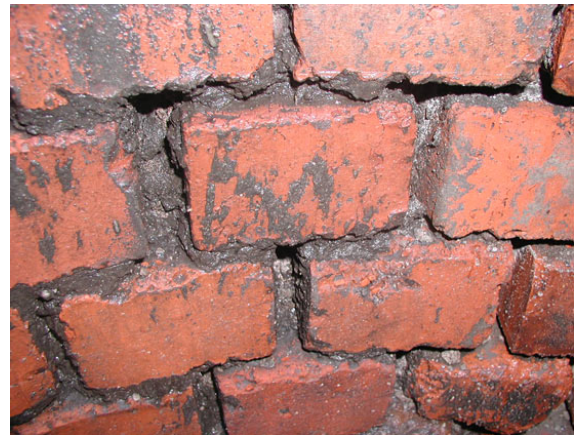
Abb. 56: Tief korrodierte Fugen in einem Mauerwerksschacht

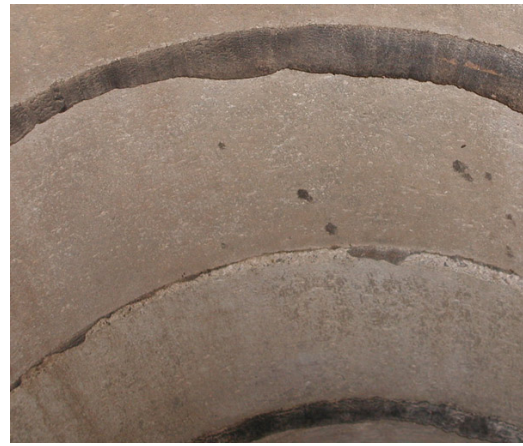
Bei den Schächten aus **Betonfertigteilen**, bei denen keine Korrosion vorlag, beschränkten sich die Schadstellen in der Wandung, abgesehen von den undichten Zuläufen, auf undichte Ringfugen bzw. aus den Ringfugen einragende Bitumendichtmasse (vgl. Abb. 58 und Abb. 59).

Abb. 59: Aus den Ringfugen einragende Bitumendichtmasse in einem Schacht aus Betonfertigteilen

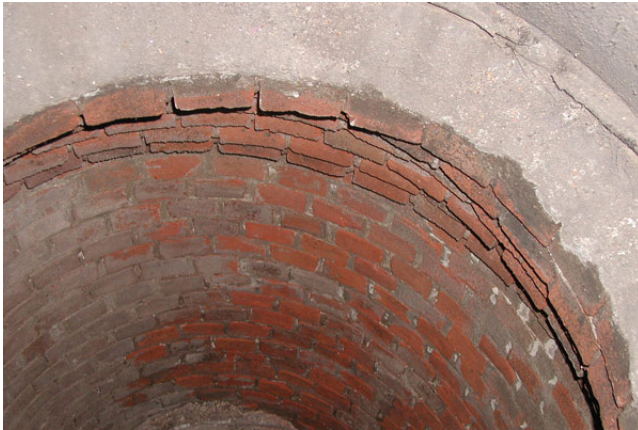
Bei insgesamt 14 der untersuchten Mauerwerksschächte bestand der Konus aus Beton. In dem **Übergangsbereich Mauerwerk – Beton** konnten häufig Undichtigkeiten festgestellt werden. In einigen Fällen war der Übergang Mauerwerk-Beton mit einem Querschnittsprung ausgeführt (vgl. Abb. 62). Besonders in den Fällen, in denen ein runder Betonkonus auf ein rechteckiges Schachtunterteil aus Mauerwerk aufgesetzt worden war (Schächte Nr. 10 und 30),

Abb. 62: Übergangsbereich Mauerwerksschacht /
Konus aus Beton

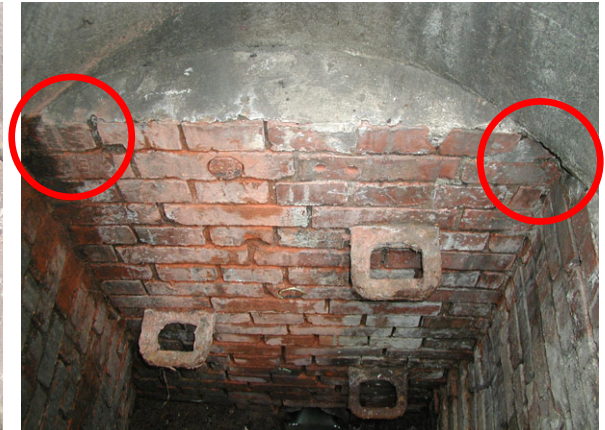
waren mehrere waagerechte Versprünge zu erkennen, die eine Sanierung mit Beschichtungsverfahren erschweren können (vgl. Abb. 63).

Abb. 63: Übergangsbereich rechteckiger
Mauerwerksschacht / runder Konus
aus Beton mit waagerechten
Versprünge in der Schachtwan-
dung

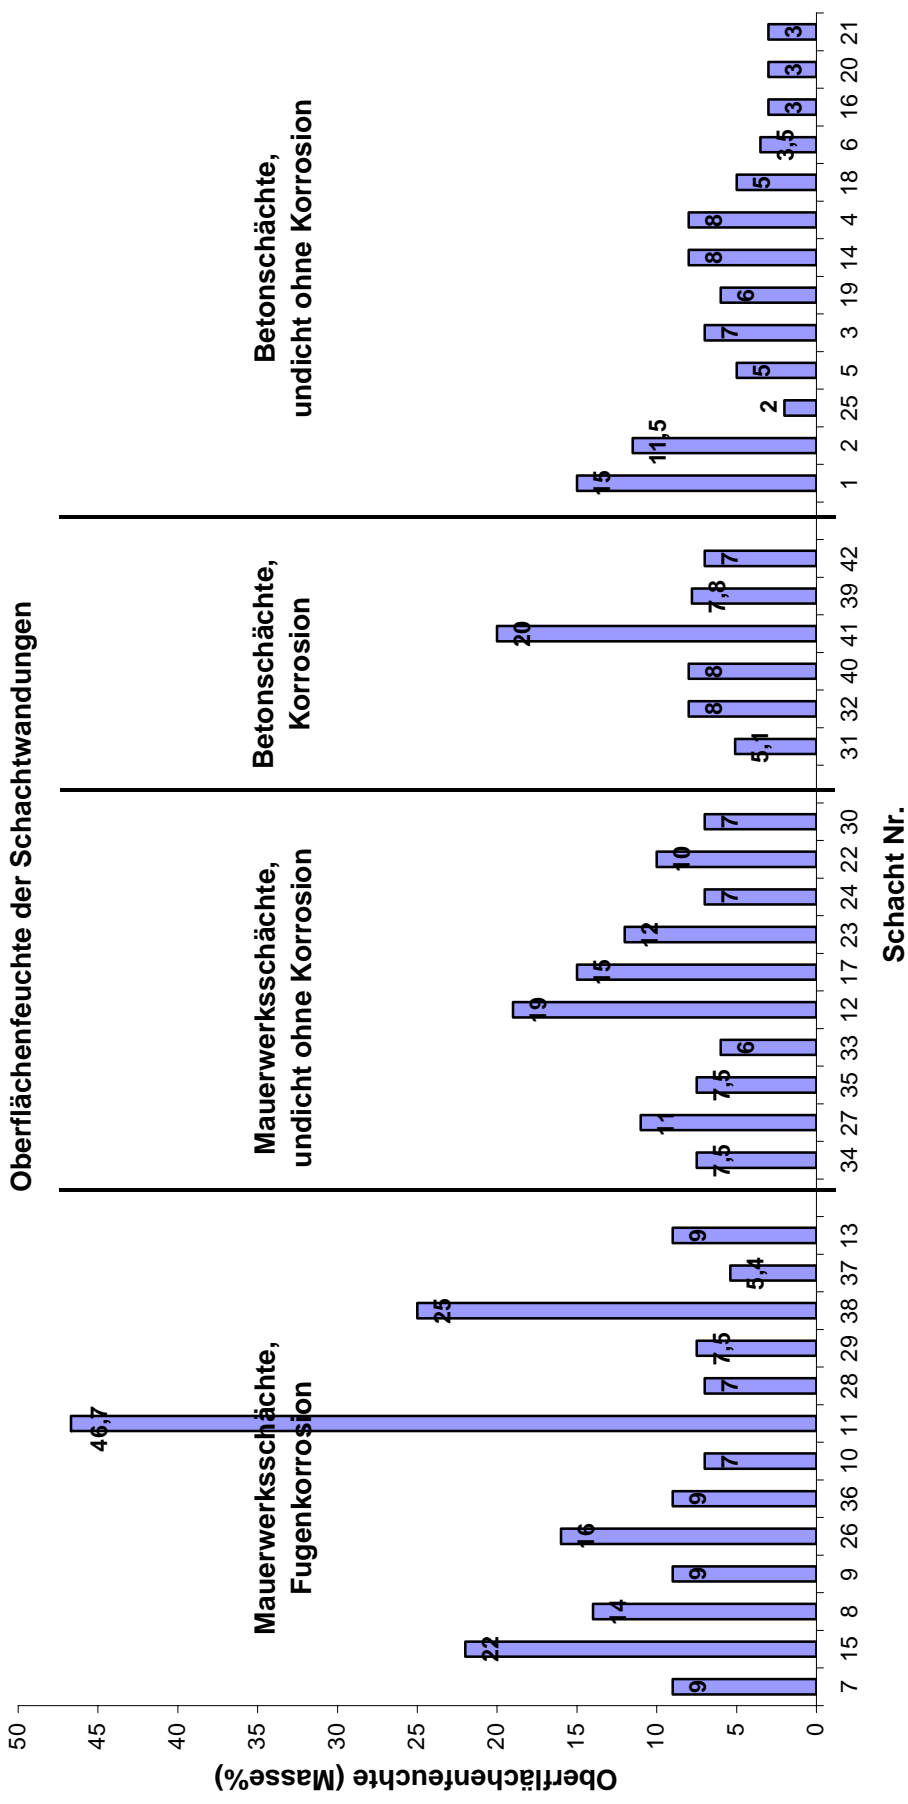
Die Wandungen der Schächte aus **Betonfertigteilen ohne Korrosion** wiesen grundsätzlich vergleichsweise geringe Oberflächenfeuchten auf, mit im Mittel ca. 6,2 Masse%^[a]. Insbesondere die untersuchten **Mauerwerksschächte** zeigten demgegenüber eine Häufung hoher Einzelwerte (in 5 Fällen größer als 15 Masse%), die durchschnittliche Feuchte lag hier bei ca. 12,5 Masse%. In diesen Fällen trat z.T. Grundwasser flächig durch die Fugen des Mauerwerks ein und lief über die Schachtwandung ab (vgl. Abb. 65). In der Regel ging das Schadensbild Fugenkorrosion unmittelbar mit einer Undichtigkeit der Fugen einher.

Abb. 64: Oberflächenfeuchte der Schachtwandungen bei Untersuchung des Ist-Zustandes (Messung nach CM-Methode, vgl. [84]), Schachtnummern vgl. Auflistung in Tabelle 14 bis Tabelle 20

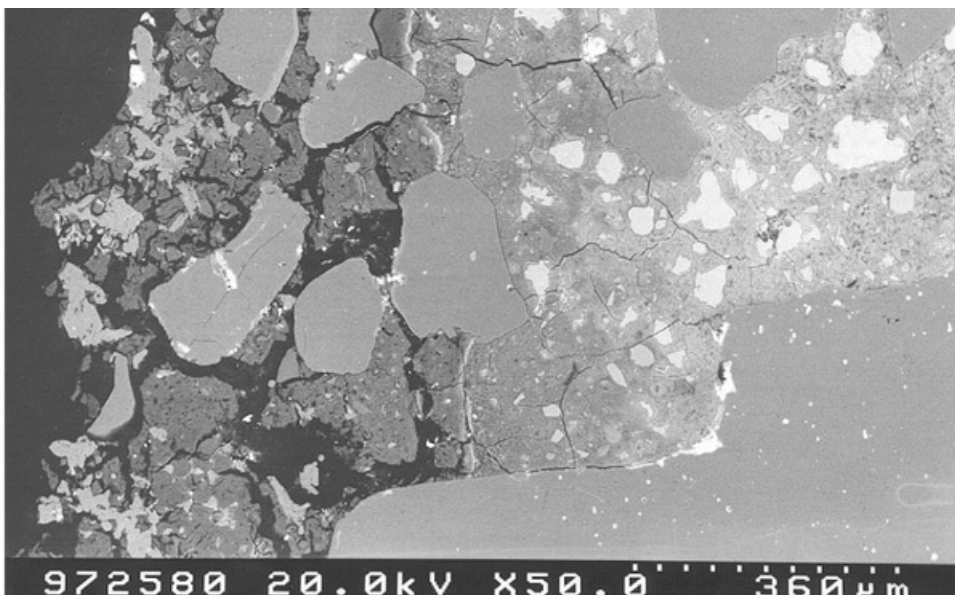
Bei der **biogenen Schwefelsäurekorrosion** tritt i.d.R. ein treibender Angriff durch die Sulfationen der Schwefelsäure in Kombination mit dem lösenden chemischen Angriff der Säure auf. So dringen die Sulfationen der Schwefelsäure entlang der gelösten $\text{Ca}(\text{OH})_2$ -Bahnen in den Beton ein und zerstören den Beton weiter durch treibenden Angriff. Somit entstehen zwei Schädigungsfronten. Innerhalb der ersten Schädigungsfront, von der geschädigten Oberfläche aus gesehen, ist die Betonmatrix durch lösenden und treibenden Angriff vollständig zerstört. Für das Auge unsichtbar und nur mikroskopisch nachweisbar ist eine zweite Schädigungsfront, die tiefer verläuft. Innerhalb dieser zweiten Schicht hat die Säure die Betonmatrix lediglich durch lösenden Angriff geschädigt. Die mechanische Beständigkeit dieser Schicht ist weitgehend erhalten, da noch kein bzw. kaum schädigender Angriff stattgefunden hat (vgl. Abb. 67). [93]

Abb. 67: Rasterelektronenmikroskopische Aufnahme einer durch biogene Säurekorrosion geschädigte Bindemittelmatrix. Der linke Bereich ist durch lösenden und treibenden Angriff vollständig zerstört. Der mittlere etwas dunklere mit Rissen durchzogene Bereich ist durch lösenden Angriff vorgeschädigt. Erst der rechte hellere Bereich der Bindemittelmatrix ohne Risse ist ungeschädigt (aus [93]).

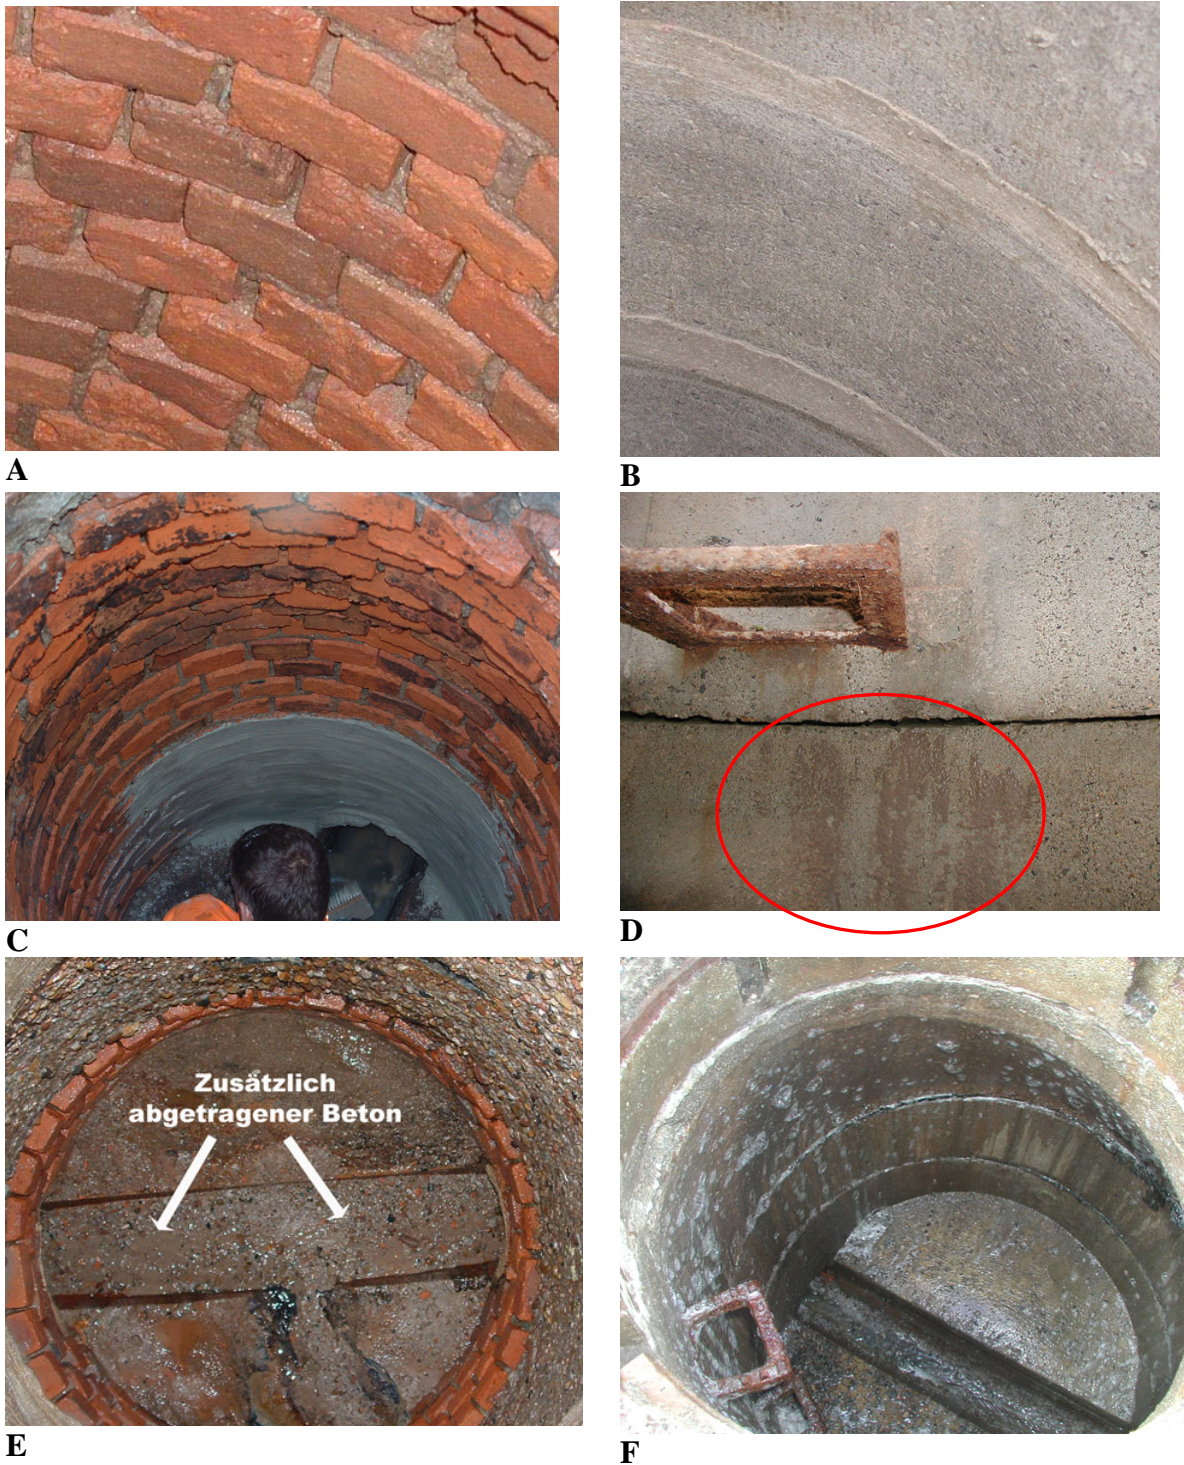
Bei den **Mauerwerksschächten** waren in vielen Fällen auch nach der Wasserhochdruckreinigung noch schwarze Beläge, Glasuren^a bzw. Schmutzrückstände auf den Klinkern sichtbar (vgl. Abb. 72-C). Auch konnten die Mauerwerksfugen nur in wenigen Fällen, in denen diese

bereits durch starke Korrosionsvorgänge angegriffen waren, mit einer Wasserhochdruckreinigung oberflächennah abgetragen werden^a. In den **Betonschächten** ohne Korrosion konnte durch die Wasserhochdruckreinigung ebenfalls kein sichtbares Aufräuen der Wandung erreicht werden, in keinem Fall wurde das oberflächennahe Korn > 4 mm kuppenartig freigelegt^b. In der Regel waren die Schächte aber nach Abschluss der Reinigung mit Wasserhochdruck frei von losen oder absandenden Teilen und Verschmutzungen (vgl. Abb. 72-B).

Bei den Schächten Nr. 3, 7, 10, 17, 31, 33 und 42 wurden **längere Reinigungszeiten** von bis zu 15 Minuten pro laufendem Meter Schacht verzeichnet. Trotzdem zeigten sich bei den Schächten Nr. 7 und 10 (beide Mauerwerk, Fugenkorrosion) nach der Reinigung noch Rückstände auf einigen Mauerwerksklinkern. Bei 6 Schächten (Nr. 14, 22, 24, 34, 35 und 40) wurde die **Schachtwandung bereits einen oder mehrere Tage vor Ausführung der Beschich-**

tung gereinigt. In diesen Fällen könnte sich in der Zeit bis zur Beschichtung wieder ein Schmutzfilm auf der Schachtwandung bilden, was u.U. zu einem geringeren Haftverbund zwischen Beschichtung und Untergrund führt. Eine weitere Sanierungsfirma hatte die Reinigungsarbeiten in allen Fällen (Schächte Nr. 25, 27, 28 und 29) bereits vor Eintreffen des IKT-Mitarbeiters beendet. Da sich bei der Nachuntersuchung der Schächte in einigen Fällen Schmutzrückstände zwischen Beschichtung und Untergrund zeigten (vgl. Abschnitt 4.3.4.1), ist in diesen Fällen von einer nur unvollständigen Reinigung auszugehen. Eine Sanierungsfirma verwendete zusätzlich zu der Wasserhochdruckreinigung stets ein **Reinigungsmittel**, um Fette von der Schachtwandung zu lösen (Schächte Nr. 3, 10, 11, 14, 15, 31 und 32, vgl. Abb. 72-F).

Abb. 72: Schachtreinigung mit Wasserhochdruck. **A:** Saubere Mauerwerkswandung. **B:** Saubere Betonwandung. **C:** Schwarze Beläge und Rückstände auf Mauerwerkswandungen nach Reinigung. **D:** Schmutzrückstände auf Betonwandung nach Reinigung. **E:** Abgetragener Beton nach zusätzlicher Reinigung mit rotierender Schachtreinigungsdüse. **F:** Auf die Schachtwandung aufgetragenes fettlösendes Reinigungsmittel.

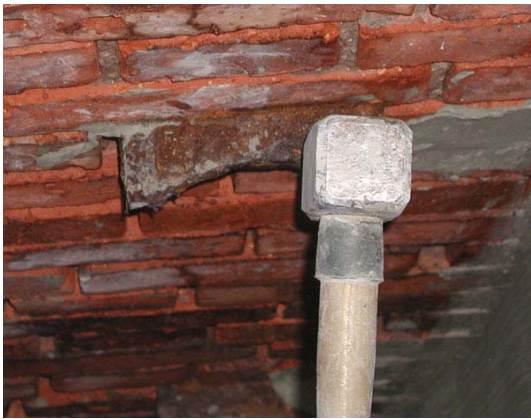
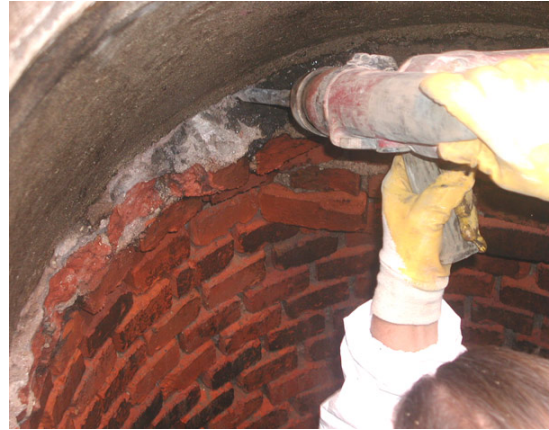
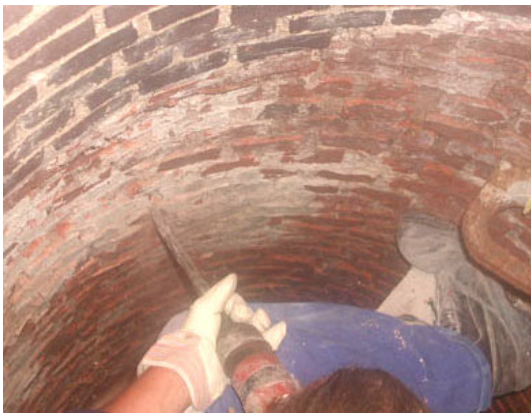
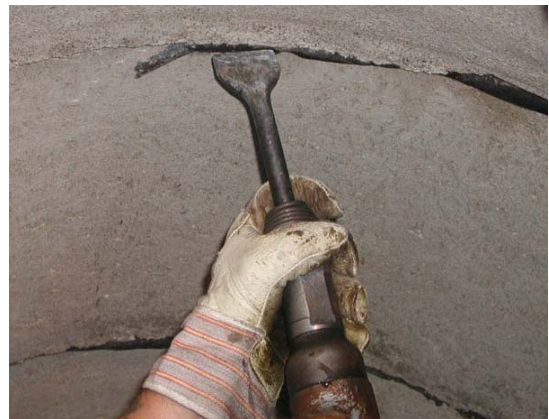
Nach Ausführung der Reinigung mit Wasserhochdruck fand i.d.R. eine weitere **mechanische Bearbeitung der Schachtwandungen** statt. Da die Tragfähigkeit der korrodierten Steigeisen bzw. Steigbügel in den 6 Schächten aus Betonfertigteilen mit dem Schadensbild Korrosion nicht mehr gesichert war (vgl. Abschnitt 4.3.2.1), wurden diese ausgebaut. In 6 weiteren Fällen wurden die Steigbügel demontiert (vgl. Abb. 73-A), um eine bessere Ausgangssituation für die Beschichtung zu erhalten (z.B. um Spritzschatten bei einem Auftrag der Beschichtung im Schleuderverfahren zu vermeiden). Die Ausbruchstellen mussten anschließend mit Reparaturmörtel ausgefüllt werden. Bei drei Schächten wurden Versprünge in der Wandung angeglichen. Bei den Schächten Nr. 7 und 9 wurden die Übergänge zwischen Betonkonus und Mauerwerk abgestemmt (vgl. Abb. 73-B) und bei Schacht Nr. 37 die Versprünge im gemauerten Konus angeglichen. Insgesamt mussten die Mauerwerkswandungen häufiger als die Wandungen aus Betonfertigteilen nach der Reinigung noch zusätzlich mechanisch bearbeitet werden. Während an den Mauerwerkswandungen oft eine flächige Bearbeitung, so z.B. bei der Entfernung von alten Mörtelausbesserungsstellen (vgl. Abb. 73-C) oder dem Ausstemmen von überstehendem Fugenmörtel, notwendig war, beschränkten sich die Arbeiten an den Betonschächten i.d.R. auf die Bearbeitung der Ringfugen (vgl. Abb. 73-D).

Abb. 73: Mechanische Bearbeitung der Schachtwänden. A: Ausbau eines Steigeisens. B: Abstemmen eines Überganges zwischen Betonkonus und Mauerwerk. C: Abstemmen von alten Mörtelreparaturstellen an einer Mauerwerkswandung. D: Abstemmen von überstehender bituminöser Dichtmasse in einem Schacht aus Betonfertigteilen.

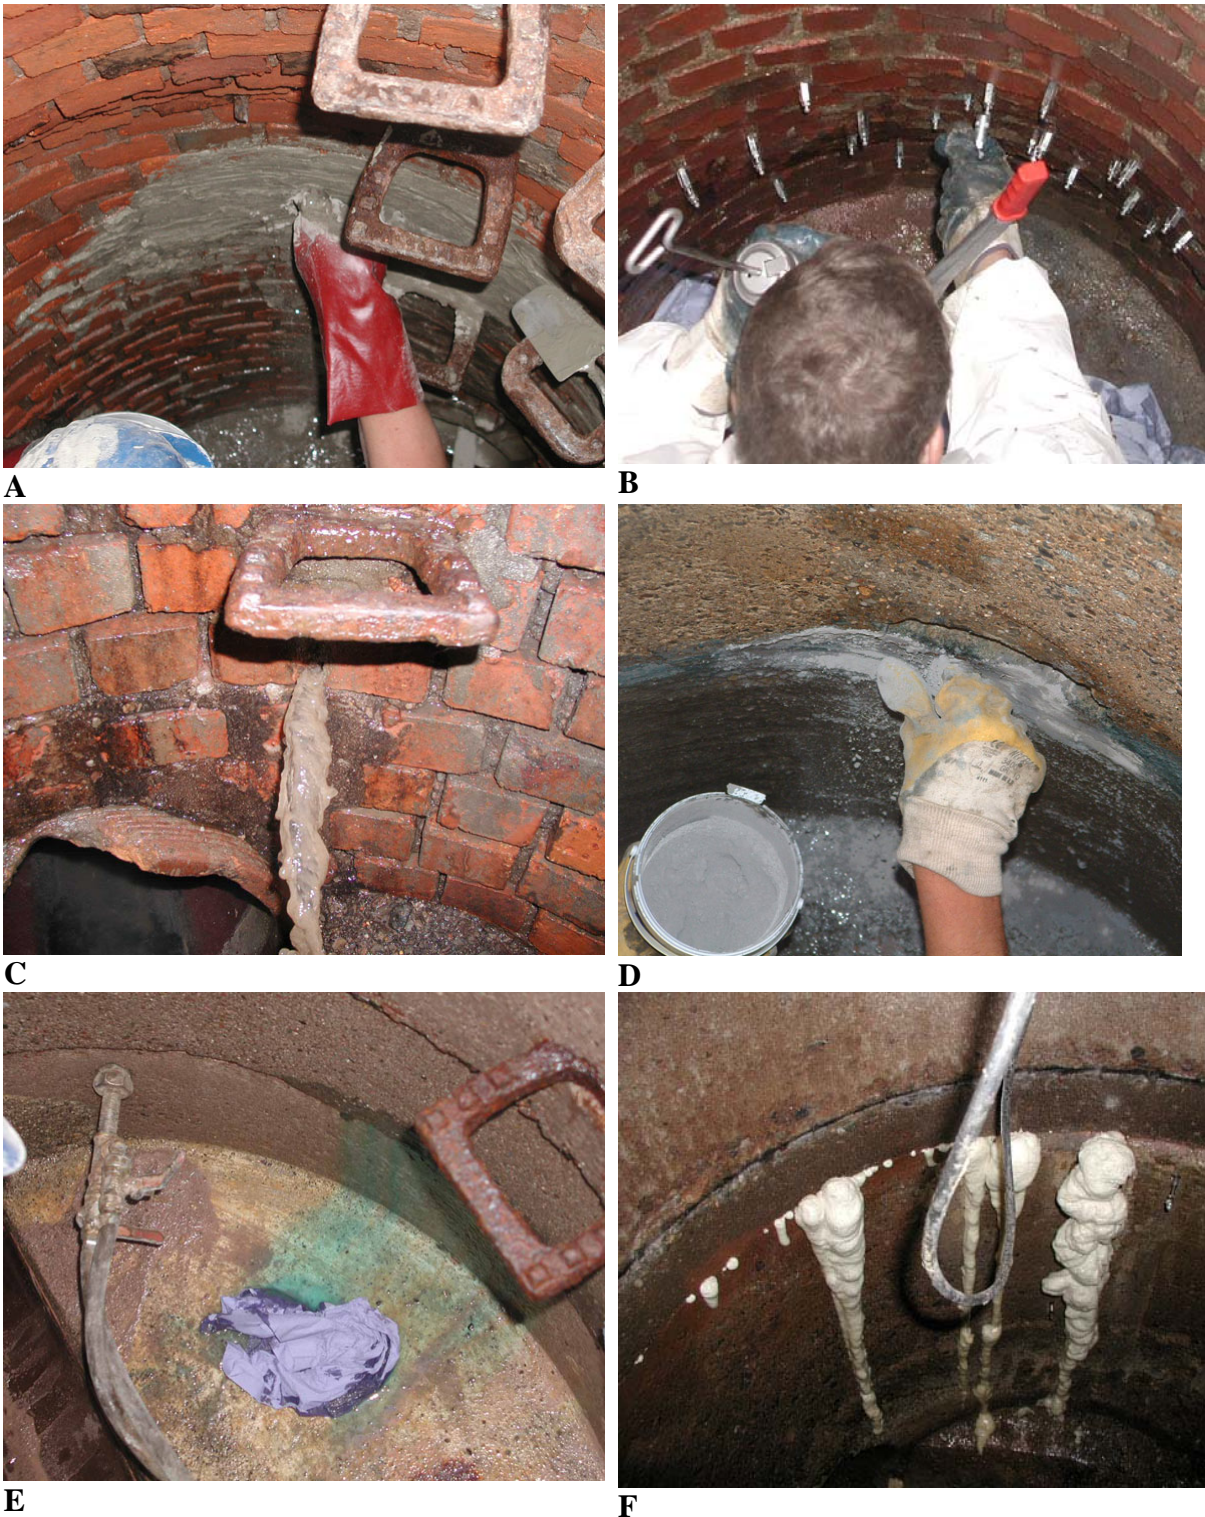
Bei der Hälfte aller Beschichtungsmaßnahmen (21 Schächte) erfolgte eine **Abdichtung der Schachtwandung** vor allem in den unteren Bereichen der Schächte vor dem Auftragen der Beschichtung durch den Einsatz von schnellabbindenden Reparaturmörteln (sog. „Stopfmörtel“) oder Injektionen mit Harzen auf Polyurethanbasis. Bei den **Mauerwerksschächten** wurden dazu in fast allen Fällen Stopfmörtel eingesetzt. Mit den Stopfmörteln konnte i.d.R. der meist an vielen Stellen durch die Fugen des Mauerwerks dringende Wasserzufluss schnell und ohne größeren Aufwand abgestellt werden (vgl. Abb. 74-A). Allerdings war bei drei Mauerwerksschächten (Nr. 8, 23 und 30) eine Abdichtung der undichten Bereiche mit einem Stopfmörtel nicht möglich, da ein zu hoher Wasserdruck hinter der Wandung anstand und der Mörtel immer wieder vor der Aushärtung aus den Fugen gedrückt wurde (vgl. Abb. 74-C). Daher wurde in diesen Fällen in die Schachtwandungen injiziert. Die Abdichtung mittels Injektion war an den Mauerwerksschächten grundsätzlich recht aufwändig, da meist mehrere sog. Injektionspacker über eine größere Fläche verteilt in die Wandung eingebracht werden mussten, um sämtliche undichten Stellen abzudichten (vgl. Abb. 74-B). Bei den **Betonschächten** wurden vorrangig Injektionen zur Abdichtung eingesetzt. Hier kamen nur bei zwei korrodierten Schächten (Nr. 39 und 42) Stopfmörtel zum Einsatz (vgl. Abb. 74-D). Die undichten Stellen lagen bis auf wenige Ausnahmen in den Ringfugen zwischen den einzelnen Fertigteilelementen. Hier reichte i.d.R. ein einziger Injektionspacker pro Schachtring aus, um die angrenzenden Ringfugen abzudichten (vgl. Abb. 74-E/F).

Abb. 74: Abdichtung der Schachtwandungen vor den Beschichtungen. **A:** Abdichtung einer Mauerwerkswandung mit Stopfmörtel. **B:** Abdichtung einer Mauerwerkswandung mit Injektionen. **C:** Hoher Wasserdruck hinter der Schachtwandung. **D:** Abdichtung eines Betonschachtes mit Stopfmörtel im Bereich einer Ringfuge. **E:** Injektion hinter eine Schachtwandung aus Beton. **F:** Durch undichte Stellen in einer Ringfuge eines Betonschachtes eintretendes Injektionsmaterial.

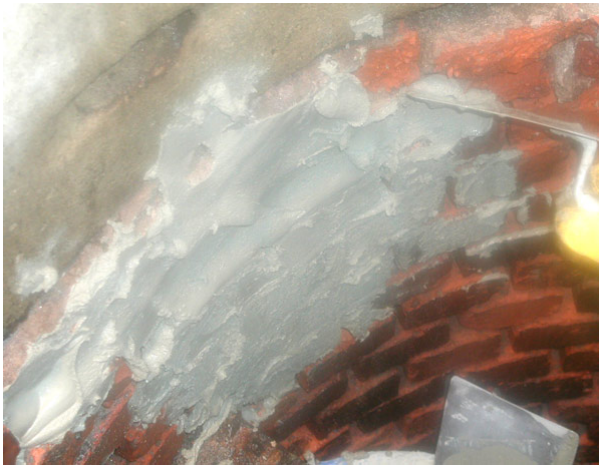
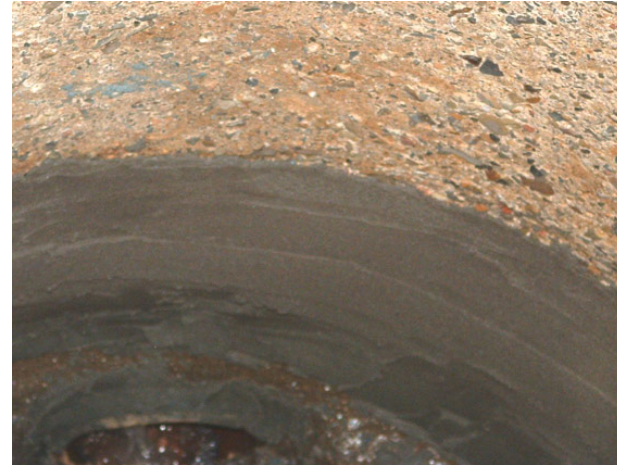
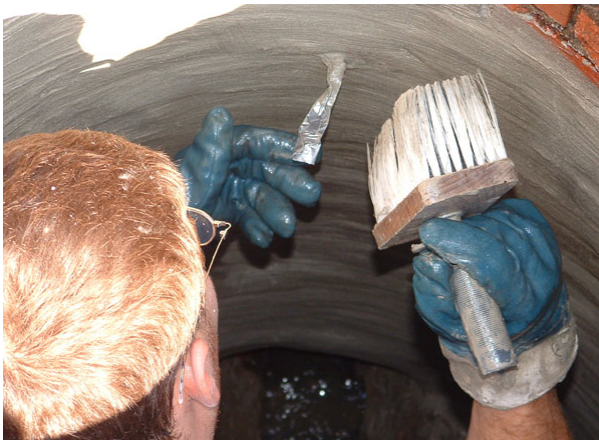
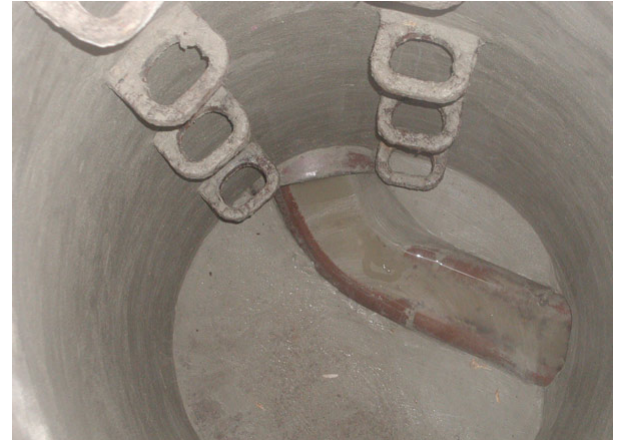
Drei Betonschächte mit starker Schwefelsäurekorrosion (Nr. 31, 32 und 41) wurden zunächst mit Mörtelprodukten, die nur bedingt für sehr aggressive Abwässer einzusetzen sind, großflächig vorbeschichtet, bevor ein hochwiderstandsfähiger Beschichtungsmörtel aufgebracht wurde. Bei einem Schacht (Nr. 37) wurde für die flächige Vorbeschichtung ein Blitz-Zement-Reparaturmörtel mit einer Aushärtezeit von nur 5 min verwendet.

*Abb. 75: Vorbeschichtung der Schachtwänden mit mineralischen Mörteln. **A:** Vorbeschichtung einer Mauerwerkswandung mit starker Fugenkorrosion. **B:** Vorbeschichtung einer korrodierten Betonwandung. **C:** Glätten der Oberfläche einer Vorbeschichtung. **D:** Komplett vorbeschichteter Mauerwerksschacht.*

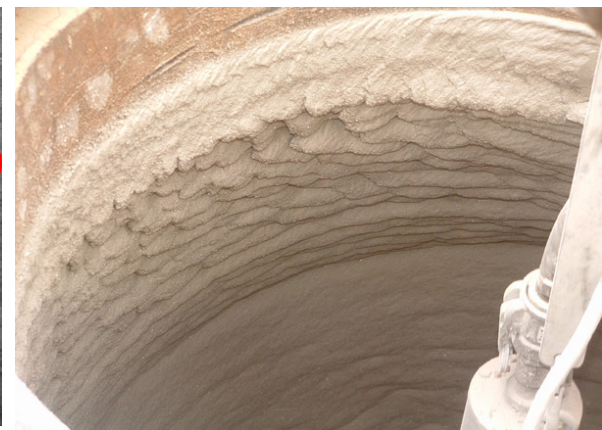
Bei der **Beschichtung im Anschleuderverfahren** bildeten sich Spritzschatten neben den Steigeisen bzw. -bügeln (vgl. Abb. 80). In einem Fall verrutschte das Zugseil häufig auf der Zugspindel während des Auf- und Abfahrens des Schleuderkopfes. Dadurch wurde der Mörtel unregelmäßig auf die Schachtwandung aufgeschleudert und es ergab sich eine wellenartige Oberflächenstruktur, die von der ausführenden Fachfirma im Anschluss nicht beseitigt wurde (vgl. Abb. 81).

Abb. 81: Wellenartige Oberflächenstruktur einer Mörtelbeschichtung durch mehrfaches Abrutschen des Zugseils während des Anschleudervorgangs

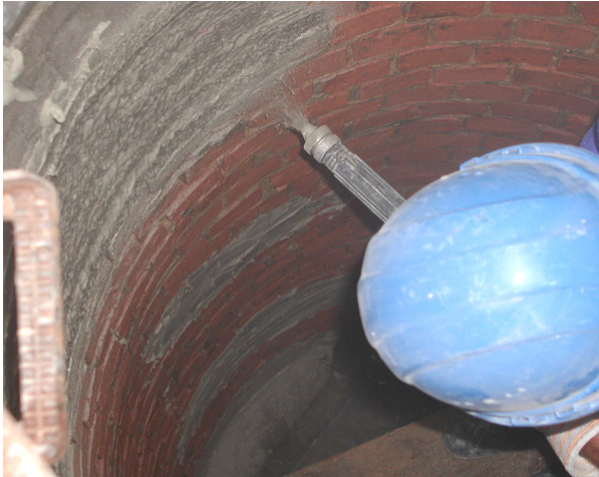
Bei der **Beschichtung im Nassspritzverfahren** wurde in beiden Fällen (Schacht Nr. 14 und 15) die Düse lediglich in einem Abstand von ca. 10 – 20 cm zur Wandung geführt (vgl. Abb. 82, vgl. Empfehlung für Spritzbeton in [53]). Abweichend von den Empfehlungen in [52] wurden die Oberflächen jeder Schichtlage vor Auftrag der nächsten Schicht mit einer Kelle geglättet (vgl. Abb. 83).

Abb. 82: Aufspritzen des Mörtels in einem Abstand von ca. 10 cm von der Schachtwandung

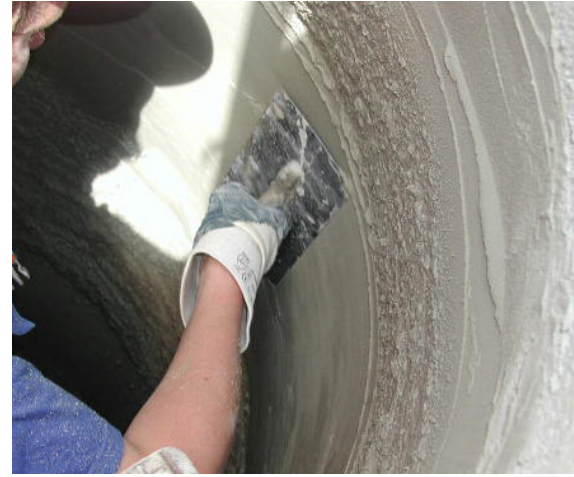
Abb. 83: Glätten einer Schichtlage bei einer Mörtelbeschichtung im Nassspritzverfahren

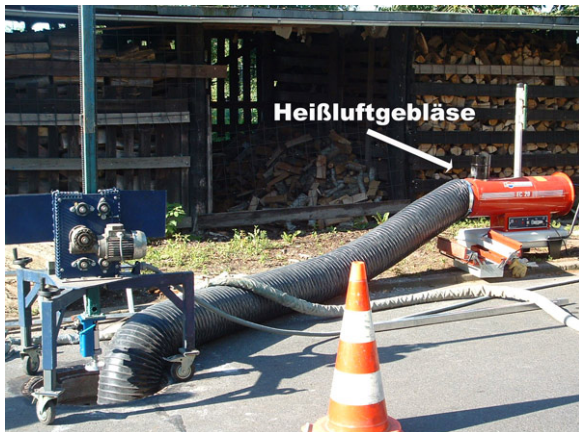
13 der 16 mit Polyurethan beschichteten Schächte wurden vor dem Auftrag der Beschichtung mit einem Heißluftgebläse getrocknet (vgl. Abb. 84), um den **Feuchtigkeitsgehalt des Untergrundes** zu verringern. Trotzdem lag der Feuchtegehalt des Untergrundes kurz vor Auftrag der Beschichtung bei 7 Schächten (Nr. 20, 22, 30, 36, 37, 39 und 42) höher als 6 Masse%^a, in einem Fall in Teilbereichen sogar bei 13 Masse% (Schacht Nr. 30). Die **Trocknung** mit einem Heißluftgebläse wurde auch in 6 Schächten angewendet, die einen bis mehrere Tage vorher großflächig mit Mörtelprodukten vorbeschichtet worden waren (Schächte Nr. 22, 26, 36, 37, 39 und 42). Da sich die Mörtelvorbeschichtungen noch im Aushärteprozess befanden, ist eine **negative Beeinflussung der Endfestigkeit bzw. des Verbundes zum Untergrund** in diesen Fällen sehr wahrscheinlich.

Abb. 84: Trocknung eines Schachtes mit einem Heißluftgebläse im Vorfeld des Beschichtungsauftrages

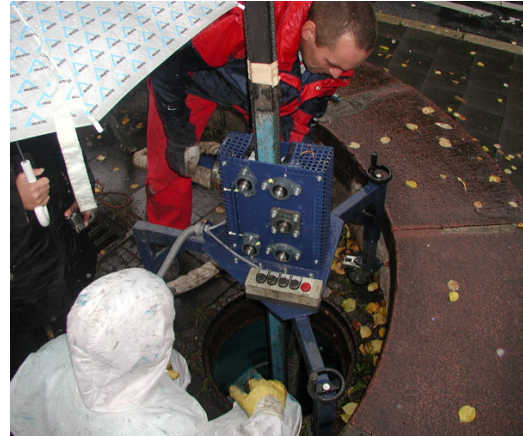
Bei der Beschichtung der Schächte Nr. 13 und Nr. 30 regnete es bzw. war die Luftfeuchtigkeit mit mehr als 80 % rel. Feuchte sehr hoch^b (vgl. Abb. 85). In einem Fall (Schacht Nr. 36) lag der **Taupunkt**^c bei der Beschichtung mit Polyurethan entgegen den Empfehlungen in [50] bzw. [55] unter 3 K.

Abb. 85: Regenwetter während des Beschichtungsauftrages mit Polyurethan

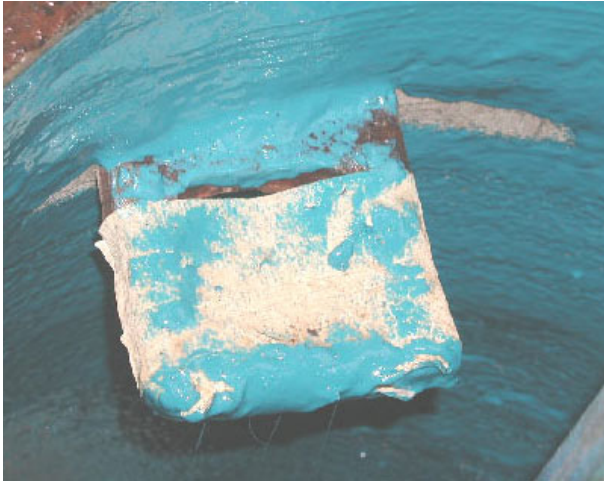
Bei einem **Beschichtungsauftrag im Sprüh-Schleuderverfahren** bildeten sich Spritzschatten neben den Steigeisen bzw. Einbindungen (vgl. Abb. 86). Daher wurden die Bereiche um die Steigeisen und Einbindungen i.d.R. im Vorfeld im Anspritzverfahren mit Polyurethan vorbeschichtet (vgl. Abb. 87). Um einen durchgängigen Materialauftrag auch im unteren Schachtteil und den Schachthälsen der Schächte zu gewährleisten, kam das Anspritzverfahren auch in diesen Bereichen vor dem eigentlichen Beschichtungsauftrag im Sprüh-Schleuderverfahren zum Einsatz.

Abb. 86: Spritzschattenbildung neben einem Steigeisen bei einer Polyurethanbeschichtung im Sprüh- Schleuderverfahren

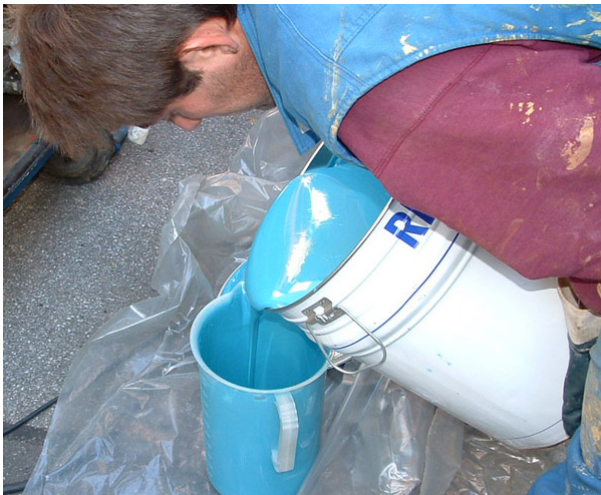
Der Befüllungsgrad der Behälter für die beiden Rohstoffkomponenten war vor Beginn der Beschichtung des Schachtes Nr. 37 nicht kontrolliert worden. Während des Beschichtungsvorganges wurde die **Stamm-Komponente (Komponente A) vollständig verbraucht**, so dass der Behälter nachgefüllt werden musste (vgl. Abb. 88). Ein Abweichen von dem erforderlichen Mischungsverhältnis (Komponente A / Komponente B = 100 / 34) kurz vor bzw. direkt nach der vollständigen Entleerung des Behälters ist in diesem Fall sehr wahrscheinlich.

Abb. 88: Nachfüllen der Stamm-Komponente bei der Beschichtung eines Schachtes

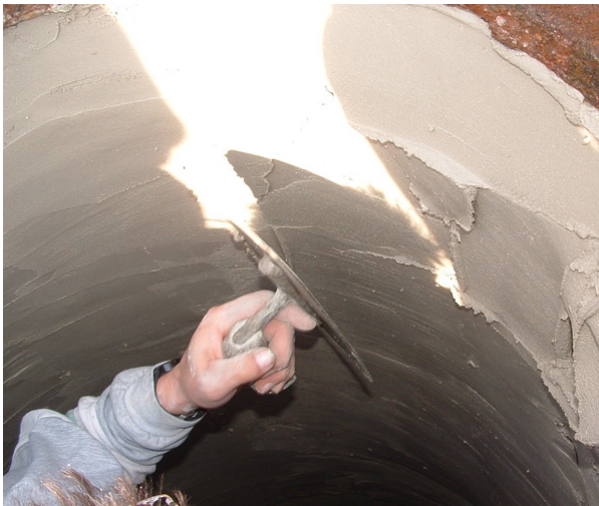
In fast allen Fällen wurden **keine ausreichenden Nachbehandlungsmaßnahmen** an den Mörtelbeschichtungen durchgeführt^{a,b}. Bereits während des Beschichtungsauftrages, der bis zu 6 Stunden dauerte, wurde nicht darauf geachtet, die Beschichtung feucht zu halten^c, teilweise war die Beschichtung im Konusbereich über mehrere Stunden direkter Sonneneinstrahlung ausgesetzt (vgl. Abb. 89)^d. Bei einigen Schächten (Nr. 1, 7, 17 und 19) wurde die Mörtelbeschichtung nach Abschluss der Beschichtung **mit einem Quast oder Schwamm einmalig befeuchtet** (vgl. Abb. 90). Weitergehende Nachbehandlungsmaßnahmen wurden nur an drei Mörtelbeschichtungen angewendet. So wurde nach Abschluss der Beschichtungsmaßnahme eine **Folie** unter den Deckel des Schachtes Nr. 3 gelegt, um einen trocknungsbegünstigenden Luftzug im Schachtkörper zu unterbinden (vgl. Abb. 91). Nur bei zwei Schächten (Nr. 31 und 32) wurde auf die Mörtelbeschichtung nach Abschluss des Auftrags ein **Nachbehandlungsmittel**^e zum Schutz gegen eine zu schnelle Austrocknung des Mörtels aufgetragen (vgl. Abb. 92).

Abb. 89: Sonnenbestrahlung der Mörtelbeschichtung im Konusbereich eines Schachtes

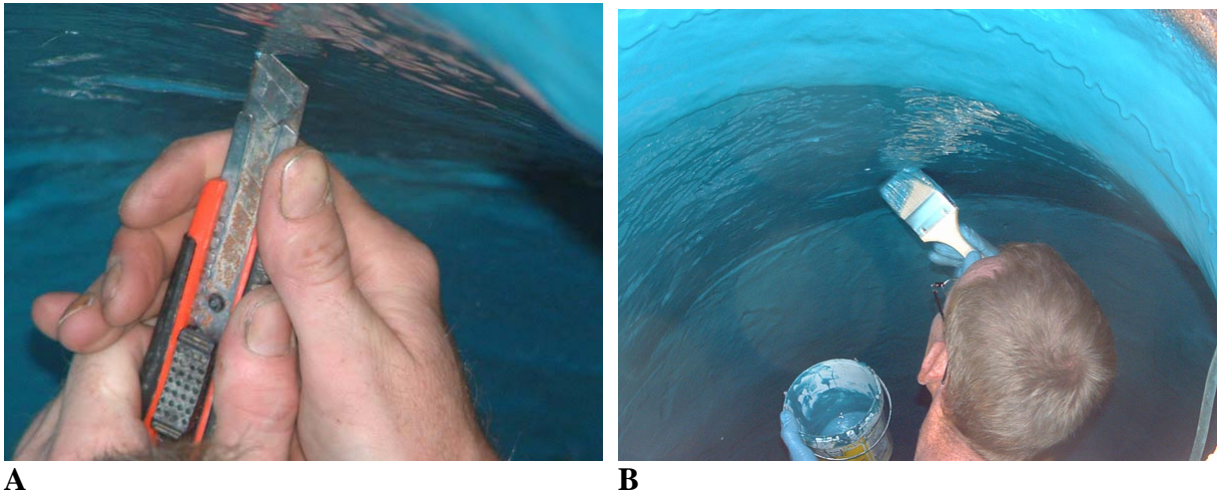
Abb. 93: Nachbehandlung einer Polyurethanbeschichtung. **A:** Aufschneiden der Beschichtung im Bereich einer Hohlstelle, **B:** Händische Neubeschichtung nach Entfernung einer Hohlstelle.

Bei Polyurethanbeschichtungen sind umfangreiche Nachbehandlungsmaßnahmen nicht erforderlich (vgl. [50], [55]). Laut Herstellerangaben müssen entstandene Blasen entfernt und nach Klärung der Ursache erneut verschlossen werden (vgl. [55]). In fast allen Fällen wurde die **Beschichtung** nach Abschluss des Beschichtungsauftrags von den ausführenden Fachfirmen **nur sehr oberflächlich kontrolliert**. Nur in einem Fall (Schacht Nr. 42) wurde die Beschichtung intensiv inspiziert, überstehendes Material abgeschnitten und einzelne Bereiche, bei denen Hohlstellen vermutet wurden, aufgeschnitten und diese neu beschichtet (vgl. Abb. 93).

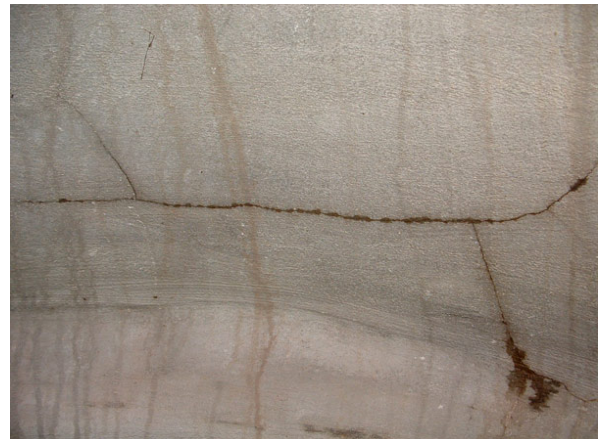
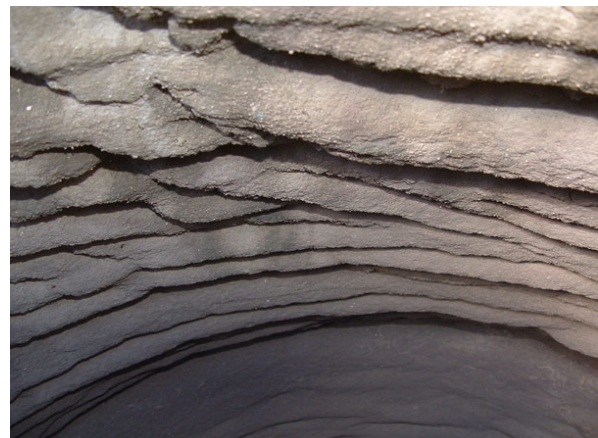
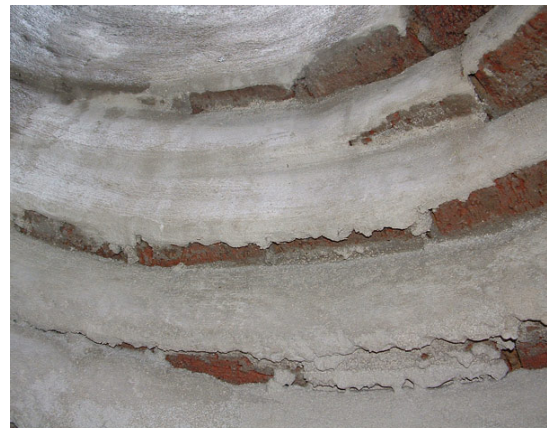
Bei 16 der 26 mit Mörtel beschichteten Schächte zeigten sich bei der optischen Inspektion (einschließlich Abklopfen) deutliche Mängel, wie **Risse, Hohlstellen, Fehlstellen oder Undichtigkeiten** in der Beschichtung (Abb. 95). Allerdings waren diese Mängel häufig erst bei der zweiten Inspektion nach 6 (3) Monaten eindeutig zu erkennen. In einigen Fällen konnten bei der zweiten Inspektion erstmalig Schäden festgestellt werden. Lediglich drei Schächte wiesen ausschließlich Hohlstellen auf. An insgesamt 8 Schächten wurden **Risse** in der Mörtelbeschichtung festgestellt. Sechs dieser acht Schächte zeigten darüber hinaus auch **Hohlstellen** bei Abklopfen der Beschichtung. Fünf Schächte wiesen **Fehlstellen in der Beschichtung**, wie z.B. Abplatzungen in der Nähe von Steigeisen, keinen oder zu geringen Materialauftrag

Abb. 95: Beispiele für Mörtelschachtbeschichtungen mit optisch feststellbaren Mängeln.

A: Netzartig verteilte Risse über die gesamte Schachtwandung. **B:** Riss im Konusbereich des Schachtes. **C:** Feuchte Fläche in der Beschichtung.

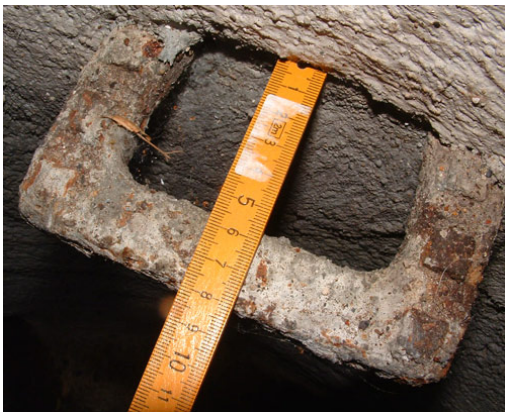
Besonders häufig lagen Mängel wie Rissbildung, Hohlstellen und zu geringer Materialauftrag **im Bereich der Steigeisen** vor. Bei einem Schacht (Nr. 38) waren an den Stellen, an denen die neuen Steigbügel nach dem Beschichtungsvorgang angebracht worden waren, Abplatzungen in der Mörtelbeschichtung zu erkennen (vgl. Abb. 99). In einigen Fällen, bei denen die Steigeisen vor Ausführung der Beschichtung nicht abmontiert worden waren, war aufgrund der Dicke der Mörtelbeschichtung keine ausreichende Auftrittsfläche, mit z.T. nur ca. 8 cm Auftrittstiefe, gegeben (vgl. Abb. 98). Die Mindestauftrittstiefe sollte 12 cm betragen (vgl. Abschnitt 3.1.1).

Abb. 98: Zu geringe Auftrittstiefe an einem Steig Eisen, das vor der Beschichtungsmaßnahme nicht abmontiert worden war

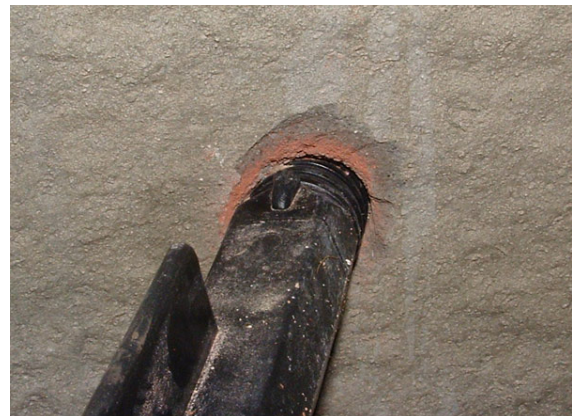
Abb. 99: Abplatzungen in der Mörtelbeschichtung bei einem nachträglich angebrachten Steigbügel

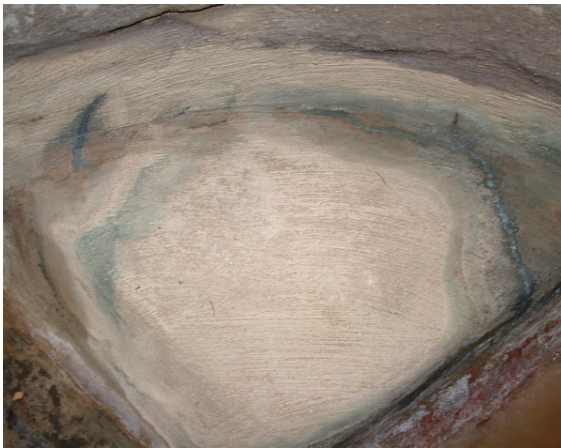
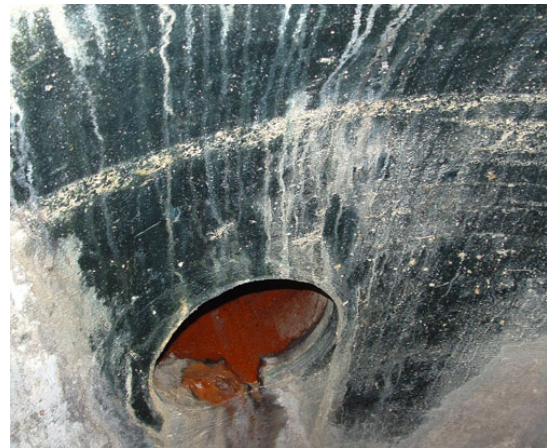
Bei allen Mörtelbeschichtungen auf Betonschächten mit dem Schadensbild Korrosion war eine mehr oder weniger starke **grün-schwarze Verfärbung** zu erkennen, was nach Herstellerangaben auf einen beginnenden Angriff durch Schwefelsäurekorrosion hinweisen kann. Unterschiede in der Mörtelkonsistenz in den betroffenen Bereichen konnten bei einem Abklopfen der Beschichtung nicht festgestellt werden.

Abb. 100: *Grün-schwarze Färbung bei Mörtelbeschichtungen in Schächten mit starker Schwefelsäurebelastung. A: Beginnende Verfärbung im Bereich der Berme. B: Starke Verfärbung im Bereich der Schachtwandung.*

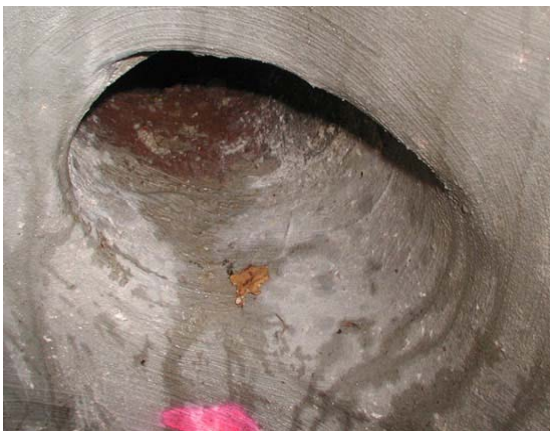
Die **seitlichen Zuläufe in der Schachtwandung** waren i.d.R. bündig und dicht angebunden (vgl. z.B. Abb. 101). In einem Fall (Schacht Nr. 4) war ein Zulauf aus Steinzeug so stark gerissen, dass er bei der Sanierung entfernt werden musste. Hier war zwar der Übergang zur Schachtwandung bündig ausgebildet, aber kein neues Rohr eingebaut worden. Daher war im gesamten Bereich hinter der Schachtwandung der anstehende Boden sichtbar (vgl. Abb. 102).

Abb. 101: *Bündige und dichte Anbindung eines seitlichen Zulaufs*

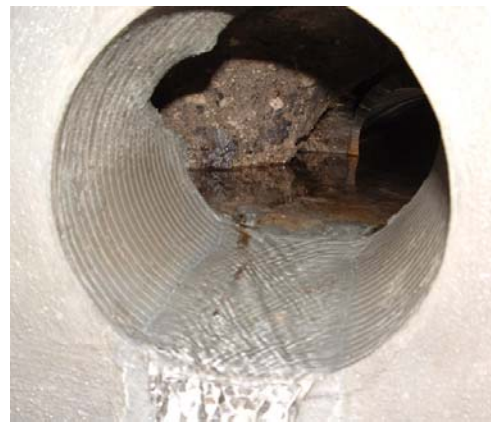
Abb. 102: *Boden hinter seitlichem Zulauf sichtbar*

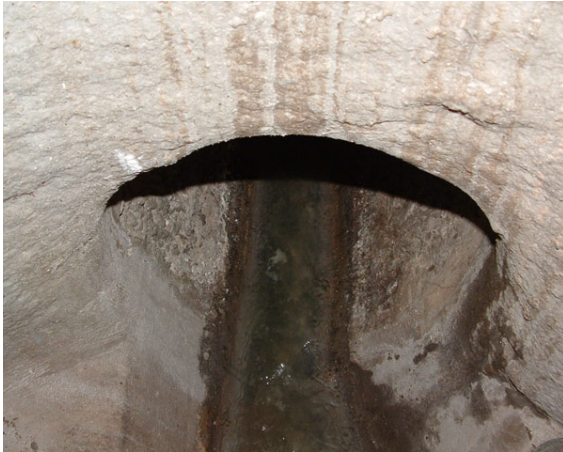
Die Anbindung der **Zu- und Abläufe im Sohlenbereich** war i.d.R. bündig ausgeführt (vgl. Abb. 103). Lediglich in einem Fall (Schacht Nr. 40) war im Bereich des Zulaufs nur die Wandung beschichtet worden. Bis zu dem einige Zentimeter zurückliegenden Kanalrohr war das Mauerwerk sichtbar (vgl. Abb. 104).

Abb. 103: Bündige Anbindung eines Zulaufes im Sohlenbereich

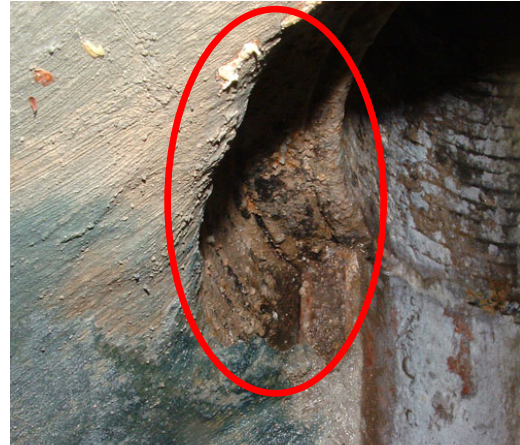
Abb. 104: Nicht beschichtete Stelle im Bereich eines Zulaufs
