Endbericht

Beschichtungsverfahren zur Sanierung von Abwasserschächten

*- Studie zu Qualitätseinflüssen und Einsatzgrenzen
anhand von Praxis- und Laboruntersuchungen -*

**Bosseler, B.; Puhl, R.
Gelsenkirchen, Februar 2005**

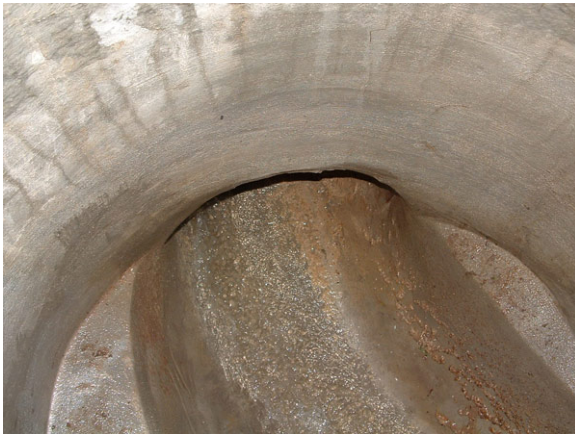
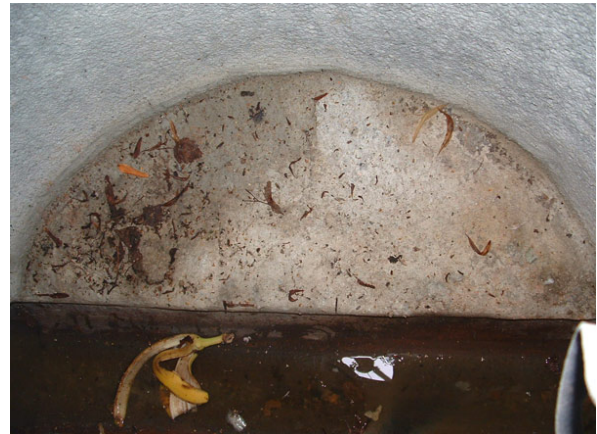
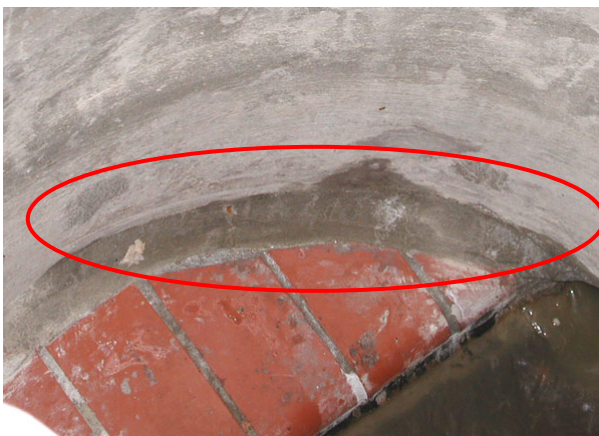
Die **Sohlen und Bermen** der sanierten Schächte waren i.d.R. in einem guten optischen Zustand (vgl. Abb. 105). Bei fünf der 26 mit Mörtel beschichteten Schächte (Nr. 1, 7, 8, 9, 10) wurden neue Halbschalen für das Gerinne eingebaut und die Bermen neu mit Mörtel ausgebildet. Bei sechs Schächten (Nr. 3, 27, 28, 29, 34, 35) wurden zwar die Gerinne und die Bermen nicht saniert, die Beschichtung der Wandung aber bündig und augenscheinlich dicht an die bestehende Berme angebunden. Bei zwei der 26 Schächte (Nr. 4, 11) wurde sowohl die Berme als auch das Gerinne beschichtet, auch hier waren keine Undichtigkeiten oder Fehlstellen zu erkennen. In acht Fällen (Schächte Nr. 1, 2, 7, 9, 11, 15, 31, 32) wurde die Berme mit Klinkersteinen geschützt, nur bei einem Schacht (Nr. 1) wurde eine undichte Stelle im Übergangsbereich Berme-Wandung festgestellt.

*Abb. 105: Ausführung der Schachtsohlen. A: Gerinne und Berme beschichtet.
B: Vorhandenes Gerinne und Berme an Beschichtung angebunden.
C: Geklinkerte Berme mit Undichtigkeit im Übergangsbereich Wandung-Berme.*

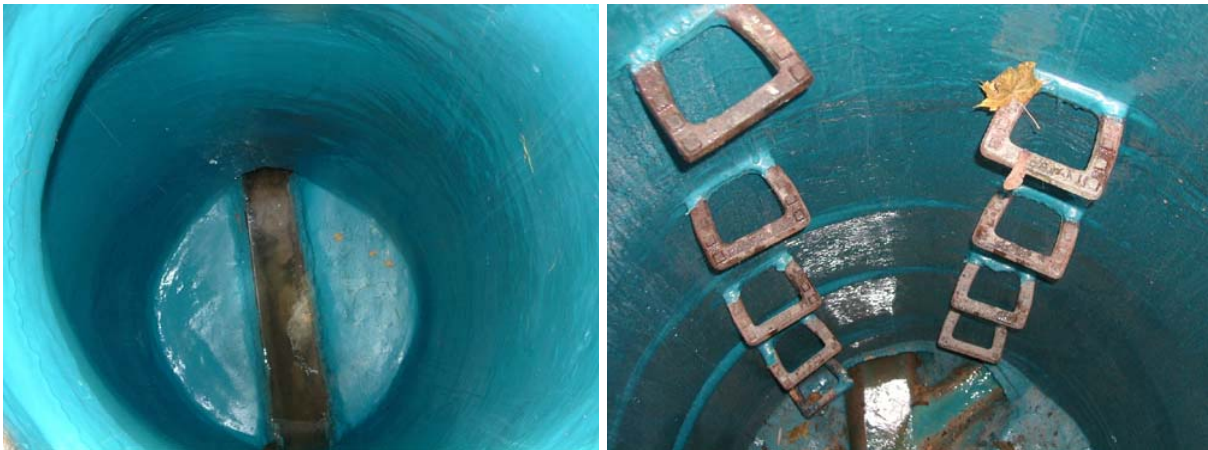
7 der 16 mit Polyurethan beschichteten Schächte (Nr. 12, 13, 16, 20, 33, 36 und 42) zeigten sich bei der optischen Inspektion (einschließlich Abklopfen der Wandung) in einwandfreiem Zustand (vgl. z.B. Abb. 109). Sie waren frei von sichtbaren Undichtigkeiten, Fehlstellen und Blasen in der Wandung und ließen bei Abklopfen keine Hohlstellen erkennen. Die Zu- und Abläufe waren bündig und dicht angebunden.

Abb. 109: Beispiele für Polyurethanbeschichtungen ohne sichtbare Mängel

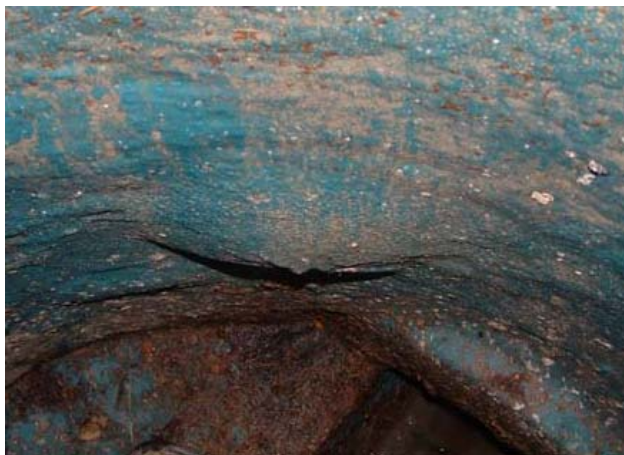
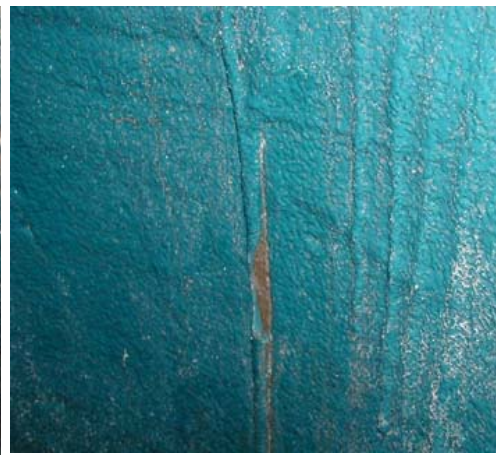
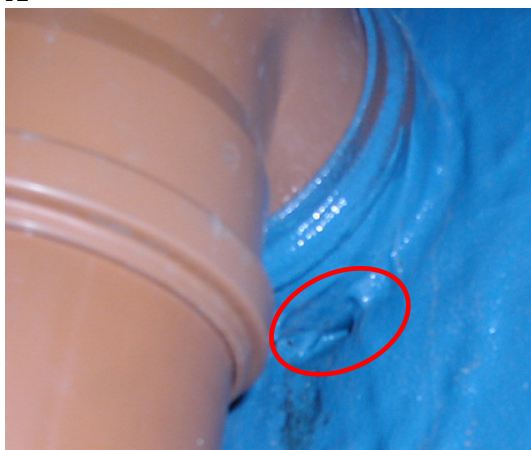
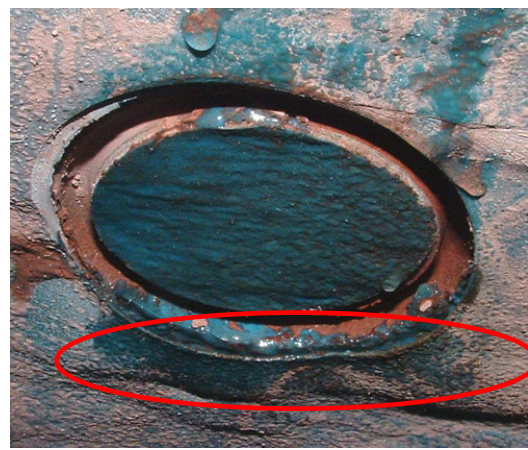
Bei 8 der 16 mit Polyurethan beschichteten Schächte zeigten sich in der optischen Inspektion (einschließlich Abklopfen) deutliche Mängel, wie **Hohlstellen, Fehlstellen oder Undichtigkeiten** in der Beschichtung (Abb. 110). Darüber hinaus wies die Beschichtung des Schachtes Nr. 30 bereits nach 3 Wochen so starke Mängel auf, dass diese durch die ausführende Fachfirma wieder entfernt wurde. Bei 3 der verbleibenden 8 Schächte wurden **Blasen** in der Beschichtung bzw. **Hohlstellen** hinter der Beschichtung festgestellt. 5 Schächte zeigten **Fehlstellen in der Beschichtung**, wie z.B. unbeschichtete Bereiche oder mangelhafte Aushärtung des Polyurethanmaterials. Bei einem Schacht waren **Undichtigkeiten** unterhalb eines vor dem Beschichtungsvorgang nicht demontierten Steigeisens vorhanden. Eine höhere Schadenshäufigkeit bei den durch Straßenverkehr hochbelasteten Schächten wurde nicht festgestellt. Tabelle 40 gibt eine detaillierte Übersicht über die Ergebnisse der optischen Inspektion in mittels Polyurethanbeschichtungen sanierten Schächten.

*Abb. 110: Beispiele für Polyurethanschachtbeschichtungen mit optisch feststellbaren Mängeln; **A:** Wassergefüllte Blase im unteren Bereich des Schachtes. **B:** Fehlstelle entlang einer Laufnase. **C:** Nicht ausreichende Beschichtung unterhalb eines Zulaufes. **D:** Mangelhafte Aushärtung der Polyurethanbeschichtung.*

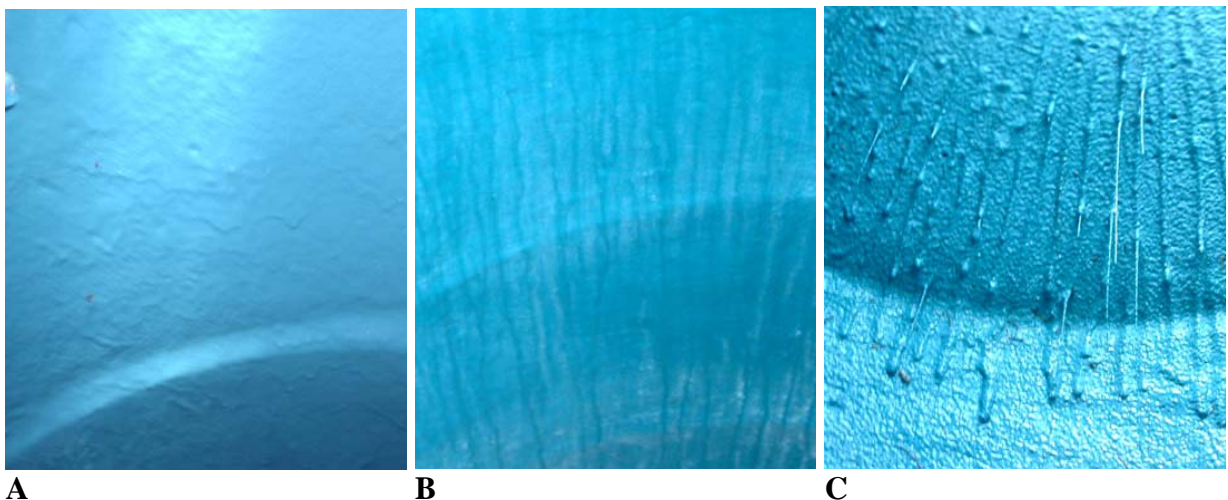
Grundsätzlich konnten keine wesentlichen Unterschiede in der **Oberflächenstruktur der Beschichtungen** zwischen den beiden verschiedenen Auftragsarten festgestellt werden. Sämtliche im Anspritzverfahren und die meisten der im Sprüh-Schleuderverfahren aufgetragenen Beschichtungen besaßen eine sehr glatte Oberfläche. Bei einigen der im Sprüh- Schleuderverfahren aufgetragenen Beschichtungen lief das Beschichtungsmaterial während des Beschichtungsvorgangs an der Schachtwandung herunter, so dass sich „Laufnasen“ bildeten (vgl. Abb. 112).

Abb. 112: Beispiele für die Oberflächenstruktur verschiedener Polyurethanbeschichtungen. **A:** Glatte Oberfläche bei Auftrag im Anspritzverfahren. **B:** Glatte Oberfläche bei Auftrag im Sprüh-Schleuderverfahren. **C:** „Laufnasen“-Bildung bei Auftrag im Sprüh-Schleuderverfahren.

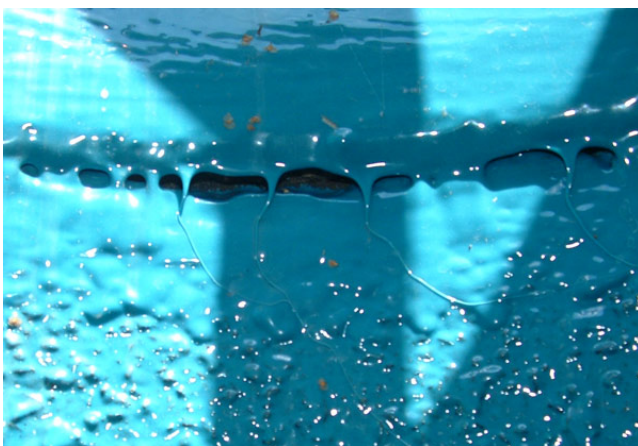
Fehlstellen in der Beschichtung lagen i.d.R. in Form von nicht beschichteten Bereichen vor. Bei drei Schächten waren kleinere Bereiche nicht ausreichend beschichtet, so dass der Untergrund sichtbar war. In zwei dieser Schächte lagen diese Bereiche unterhalb von seitlichen Zuläufen in der Schachtwandung (Schacht Nr. 5 und Nr. 21, vgl. Abb. 110-C). Bei Schacht Nr. 39 war unterhalb des Konus ein ca. 1 cm breiter Spalt nicht komplett mit der Polyurethanbeschichtung verschlossen worden (vgl. Abb. 114). Grundsätzlich waren die seitlichen Zuläufe bündig und dicht an die Beschichtung angebunden worden.

Abb. 114: Nicht komplett verschlossener Spalt unterhalb
 des Konus von Schacht Nr. 39

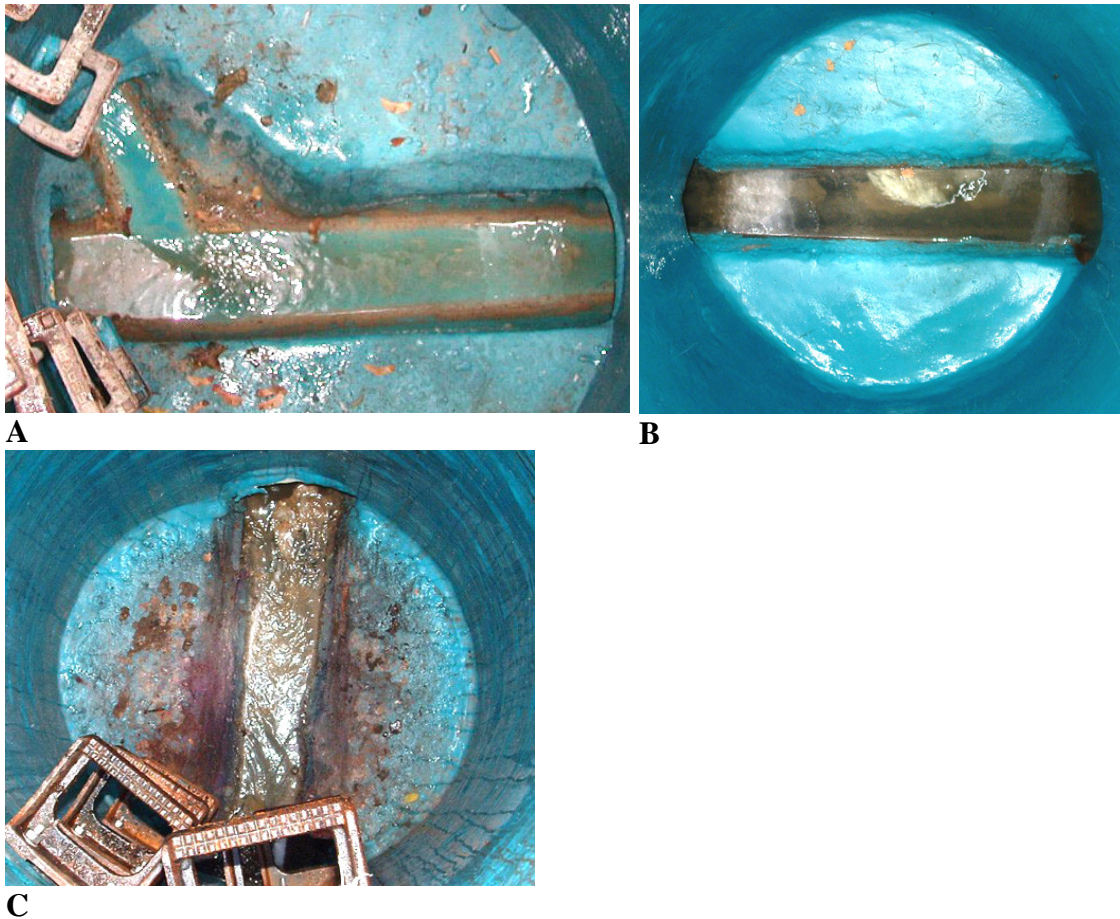
Die **Sohlen und Bermen** der sanierten Schächte waren i.d.R. in einem guten optischen Zustand (vgl. Abb. 118). Bei drei Schächten (Nr. 12, 16 und 30) wurde der komplette Sohlenbereich, also sowohl die Berme als auch das Gerinne beschichtet (vgl. Abb. 118-a). Bei weiteren drei Schächten (Nr. 33, 36 und 37) wurden zwar die Gerinne und die Bermen nicht saniert, die Beschichtung der Wandung aber bündig und augenscheinlich dicht an die bestehende Berme angebunden (vgl. Abb. 118-c). Bei zehn Schächten (Nr. 5, 6, 13, 20, 21, 22, 24, 26, 39 und 42) wurden ausschließlich die Bermen mit Polyurethan beschichtet (vgl. Abb. 118-b), auch hier waren keine Undichtigkeiten oder Fehlstellen zu erkennen.

Abb. 118: Ausführung der Schachtsohlen. **A:** Gerinne und Berme beschichtet. **B:** Ausschließliche Beschichtung der Berme. **C:** Vorhandenes Gerinne und Berme unbeschichtet, an Beschichtung der Wandung angebunden.

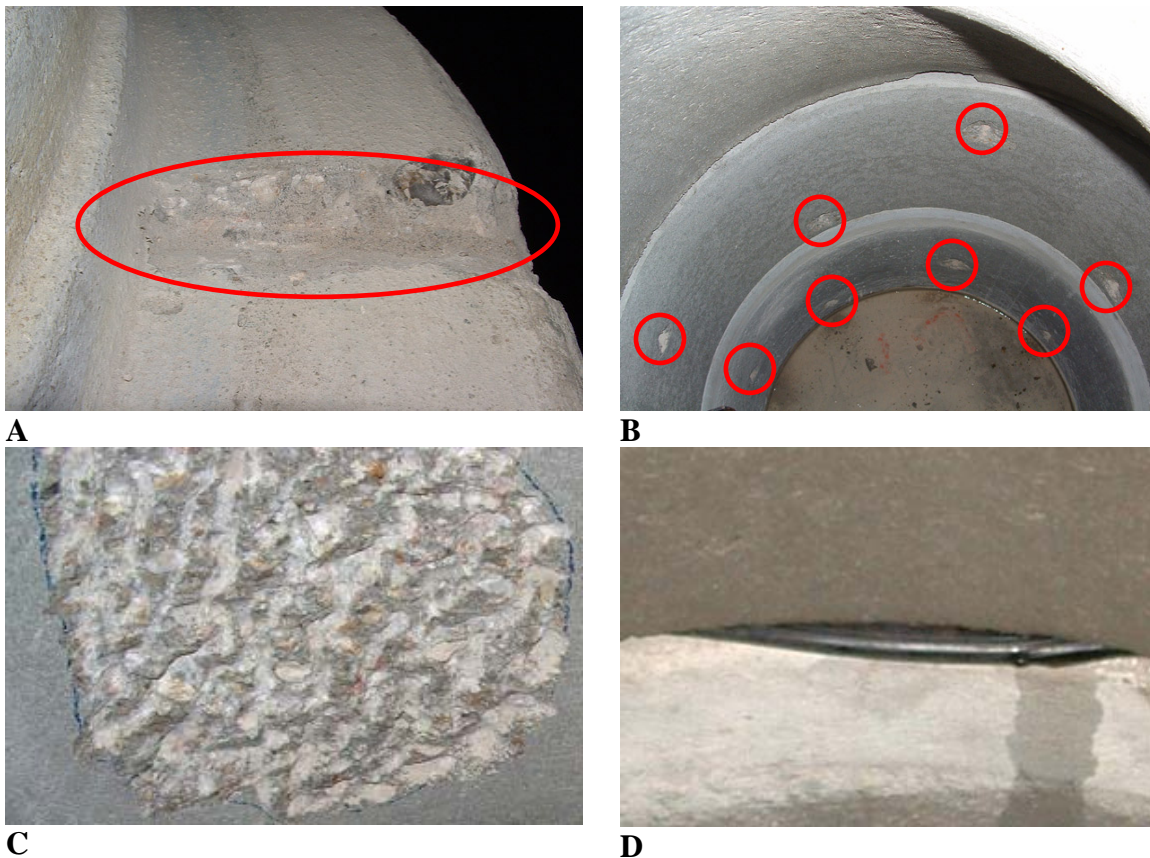
- **Undichte Ringfugen:** Im Muffenbereich des Schachtbodens und des Schachtringes wurden jeweils fünf Vertiefungen ausgeschlagen, um Hinterläufigkeiten an den Dichtringen zu erzeugen (vgl. Abb. 123-A).
- **Punktuellen Undichtigkeiten in der Schachtwandung:** Schachtboden, Schachtring und Konus wurden jeweils 8 Mal von außen durchbohrt. Dabei platzte der Beton an der Innenwandung im Bereich der Bohrungen i.d.R. auf einer Fläche von ca. 5 x 5 cm ab (vgl. Abb. 123-B).
- **Flächige Ausbrüche in der Schachtwandung:** Jeweils 5 Mal auf den Innenwandungen von Schachtboden, Schachtring und Konus wurde der Beton auf einer Fläche von jeweils ca. 30 x 30 cm in einer Tiefe von ca. 0,5 – 1,0 cm abgestemmt, so dass in diesen Bereichen eine sehr raue Oberflächenstruktur vorlag und das Zuschlagskorn sichtbar war (vgl. Abb. 123-C).

- **Einragende Dichtung:** Beim Aufsetzen des Schachtringes und des Konus wurden die Dichtringe so in das Schachtinnere gezogen, dass diese anschließend in den Schachtinnenraum über eine Länge von ca. 20 - 30 cm einragten (vgl. Abb. 123-D).

Abb. 123: Im Vorfeld in die Schächte eingebrachte Schadensbilder. **A:** Ringfuge undicht. **B:** Wandung punktuell undicht. **C:** Flächige Ausbrüche in der Wandung. **D:** Einragende Dichtung.

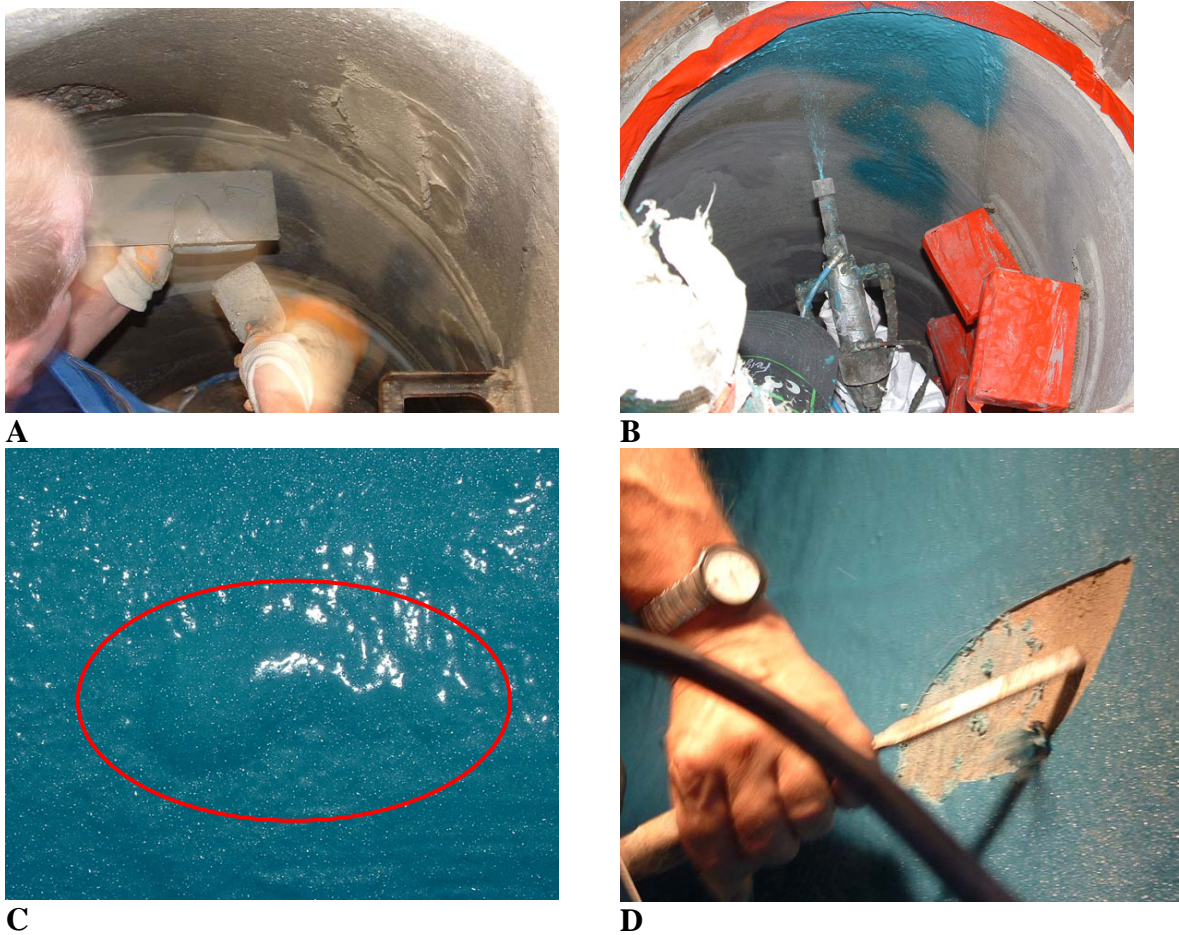
Abb. 124: Beschichtung der Versuchsschächte durch Fachfirmen. **A:** Mörtelauftrag von Hand. **B:** Polyurethanbeschichtung im Aufspritzverfahren. **C:** Blasenbildung in der Polyurethanbeschichtung in Schacht Nr. VI. **D:** Säuberung des Untergrundes nach dem großflächigen Ausschneiden der Blase.

In **Schacht VI** (Schadensbild undichte Ringfugen, Wandung punktuell undicht, flächige Ausbrüche in der Wandung, Dichtungsringe einragend; Extrembelastung) hatte sich bereits während des Beschichtungsauftrags eine Blase in der Beschichtung gebildet. Ansonsten waren nach Beendigung der Belastung mit 100 kN und 200 kN keine Mängel in der Beschichtung erkennbar. Nach 55.000 Lastzyklen mit 300 kN brach der Schachtdeckel. Dabei riss der Betonkonus über die gesamte Höhe und wurde um ca. 5 cm gegenüber dem Schachtring verdreht. Die Polyurethanbeschichtung riss auf einer Länge von ca. 30 cm ab der Oberkante des Schachtes ein und wurde im Übergangsbereich Konus / Schachtring aufgeworfen. Da sich der Riss in der Polyurethanbeschichtung oberhalb des Wasserspiegels befand, trat dabei kein Wasser in den Schacht ein.

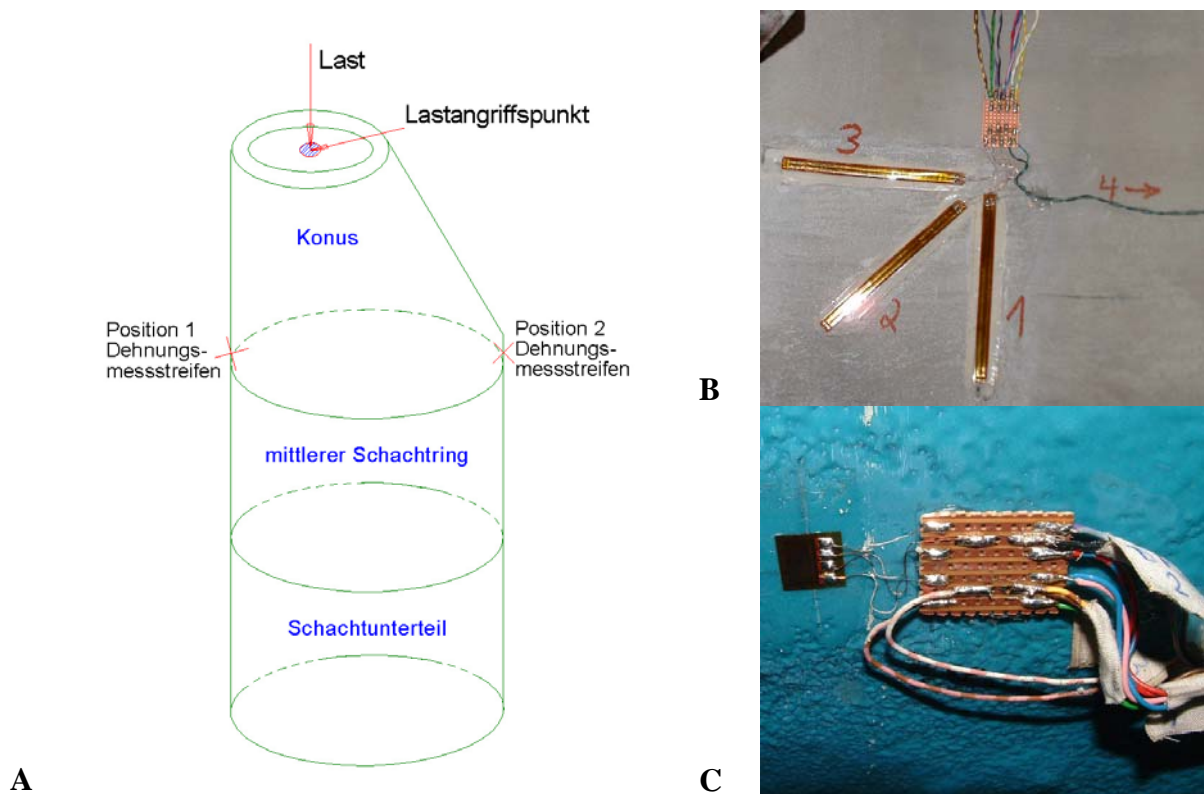
An der **Polyurethanbeschichtung** wurden wesentlich größere **Dehnungen** von $28,7 \mu\text{m/m}$ (bei 100 KN Auflast) bis $241,1 \mu\text{m/m}$ (bei 300 KN Auflast) gemessen. Die sich daraus ergebenden **Spannungen** (unter der Annahme eines E-Moduls der Polyurethanbeschichtung von 180 N/mm^2 , vgl. Abschnitt 4.3.4.2) sind mit $0,005$ bzw. $0,045 \text{ N/mm}^2$ ebenfalls vernachlässigbar klein und liegen **bei unter einem Prozent der durchschnittlichen Zugfestigkeit** der im Rahmen der In-situ-Untersuchungen entnommenen Proben.

Abb. 126: Lage und Ansicht der Dehnungsmessstreifen zur Messung der Verformungen der Beschichtungen. **A:** Lage der Dehnungsmessstreifen in den Schächten. **B:** Auf Mörtelbeschichtung des Schachtes Nr. V. **C:** Auf Polyurethanbeschichtung des Schachtes Nr. VI.

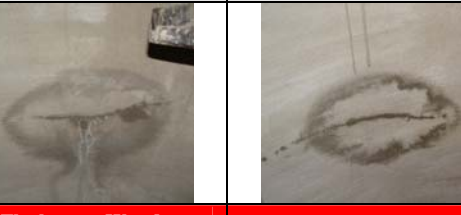
Schacht Nr. V (Rinfugen undicht / Wandung punktuell undicht, Flächige Ausbrüche in Wandung, Dichtungsringe einragend; Extrembelastung)				
Ausgangszustand	100 KN	200 KN	300 KN	
	Nach 500.000 LW	Nach 500.000 LW	Nach 500.000 LW

Im **Schacht V** (Schadensbild undichte Ringfugen, Wandung punktuell undicht, flächige Ausbrüche in der Wandung, Dichtungsringe einragend; Extrembelastung) stand direkt bei der ersten Inspektion nach Beendigung der Belastung mit 100 KN Wasser in einer Höhe von ca. 1 cm auf dem Schachtboden. Es waren mehrere größere Risse und feuchte Stellen in der Beschichtung zu erkennen. Während der weiteren Belastung mit 200 KN und 300 KN bildeten sich die feuchten Stellen geringfügig zurück, es trat kein weiteres Wasser mehr in den Schacht ein. Dies könnte, wie bereits bei Schacht I, auf den Aushärtungsprozess des Mörtels zurückzuführen sein.

Keine Mängel erkennbar	Wasser ist in den Schacht gelaufen (ca. 30 Liter), mehrere Risse und undichte Stellen in der Wandung (Ø ca. 20 cm) und zwischen den Steigeisen (Ø ca. 2 cm)	Feuchte Flecken an Wandung weniger intensiv ausgeprägt, zwischen den Steigeisen nicht mehr sichtbar, ansonsten keine Veränderungen gegenüber letzter Inspektion	Keine Veränderungen gegenüber der letzten Inspektion

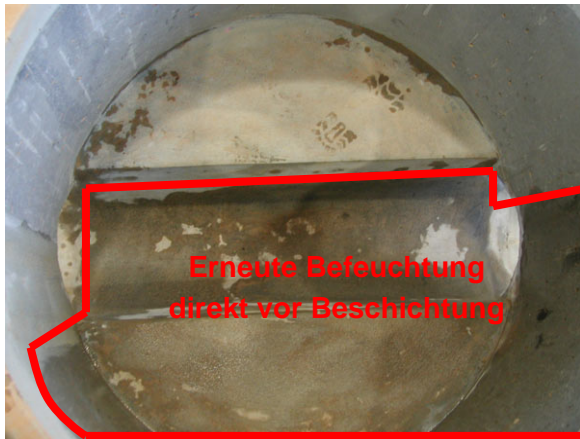
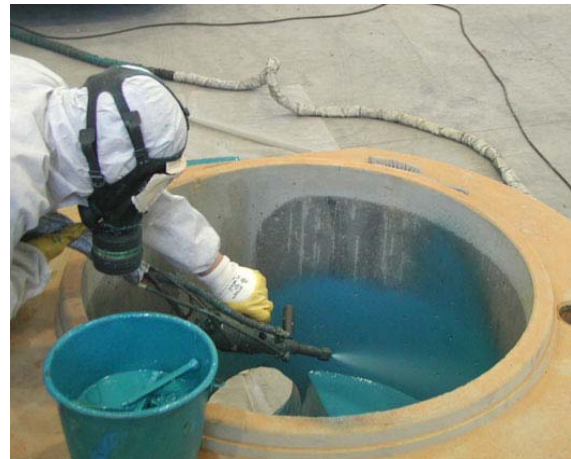
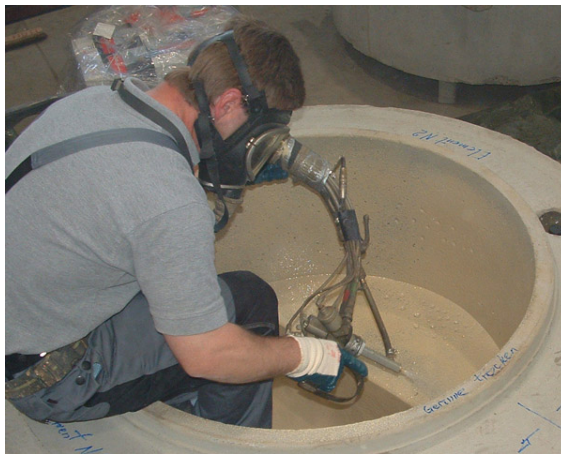
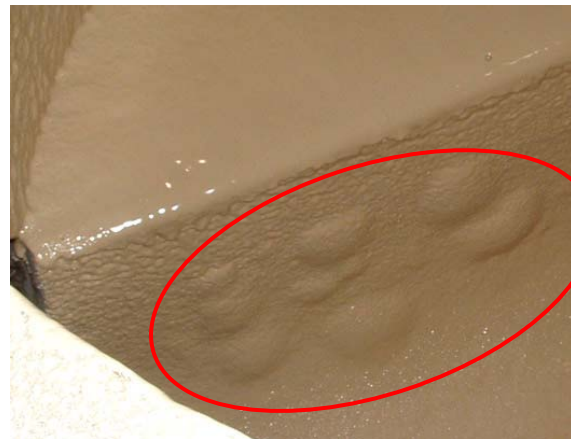
werden konnten (vgl. Abschnitt 4.3.4.2), wurden nur Schachtelemente des Typ 1 (glatte Wandungsfläche) mit Polyurethan beschichtet. Den ausführenden Fachfirmen wurde die Möglichkeit gegeben, Verunreinigungen und auf der Oberfläche stehendes Wasser zu entfernen. Um das Verbundverhalten auch unter extremen Bedingungen abschätzen zu können, wurde jeweils eine Hälfte der zu beschichtenden Probekörper (P1, P2, P3 und P4) kurz vor der eigentlichen Beschichtung abermals befeuchtet (vgl. Abb. 132-A). Direkt während des Beschichtungsvorganges mit Baytec RT bildeten sich auf einigen dieser befeuchteten Bereiche Blasen in der Beschichtung (vgl. Abb. 132-D).

Abb. 132: Beschichtung der wassergesättigten Schachtelemente mit Polyurethan.
A: Erneute Befeuchtung einer Hälfte des Probekörpers direkt vor Ausführung der Beschichtungen. **B:** Beschichtung mit Ododur WS 56 im Aufspritzverfahren. **C:** Beschichtung mit Baytec RT im Aufspritzverfahren. **D:** Blasen im Gerinnebereich direkt nach der Beschichtung mit Baytec RT.

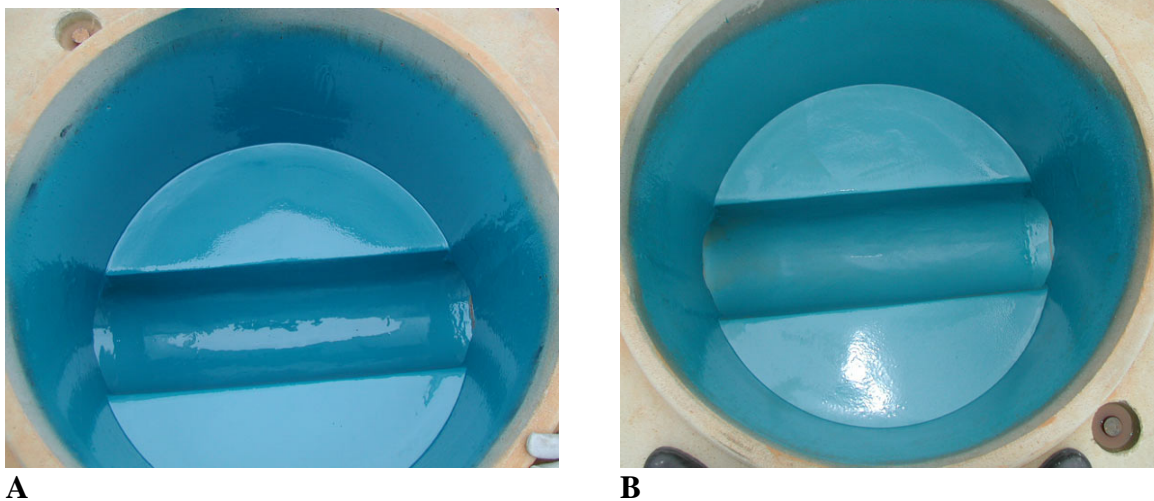
Bei der **optischen Inspektion** der beiden mit **Oldodur WS 56** beschichteten Schachtelemente P1 und P2 wurden keine Mängel festgestellt. Die Oberfläche war sehr glatt und haftete augenscheinlich gut an der Betonoberfläche (vgl. Abb. 133). Blasenbildungen, wie sie z.B. in [5] bei einigen ausgeführten Polyurethanbeschichtungen beobachtet worden war, lagen nicht vor. Bei einem Abklopfen der Beschichtung wurden keine Hohlstellen gefunden.

Abb. 133: Optische Inspektion der mit Oldodur WS 56 beschichteten Schachtelemente 28 Tage nach Ausführung der Beschichtung. A: Ansicht Schachtelement P1. B: Ansicht Schachtelement P2.

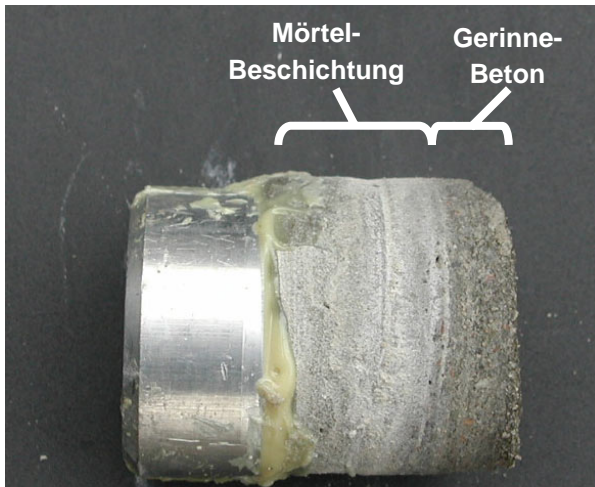
An den **Mörtelbeschichtungen auf den Schachtelementen des Typ 1** wurden deutliche Unterschiede zwischen den Haftzugwerten an Wandung, Berme und Gerinne festgestellt. Bei sämtlichen Prüfungen an den Beschichtungen, die auf die **Wandungen** der Schachtelemente aufgebracht worden waren, versagte die Trennfuge zwischen Beschichtung und Untergrund frühzeitig (\emptyset -Haftzugfestigkeit: 0,06 N/mm²). Bei den Prüfungen an den Mörtelbeschichtungen des Schachtelementes M2 (Lagerung in IKT-Versuchshalle nach Beschichtung) lösten sich sämtliche Proben direkt bei der Bohrung zur Vorbereitung der Haftzugprüfung von der Wandung. Auf den **Bermen und Gerinnen** der Schachtelemente wurden höhere Haftzugfestigkeiten gemessen. Hier versagte bei 15 von 21 Prüfungen der Betonuntergrund bei Werten von 0,3 – 3,1 N/mm². Nur in einem Fall (Schachtelement M2, Beschichtung mit Ergelit Kombina KT, Prüfung Nr. 3 auf Berme) löste sich die Beschichtung direkt bei der Bohrung zur Vorbereitung der Haftzugprüfung von dem Untergrund. In drei Fällen (Schachtelement M2, Beschichtung mit Ergelit Kombina KT, Prüfung Nr. 1 auf Berme / Schachtelement M4, Be-

Abb. 138: Versagen des Schachtbetons bei Prüfung der Haftzugfestigkeit einer Mörtelbeschichtung im Gerinne eines Schachtelementes des Typ 1

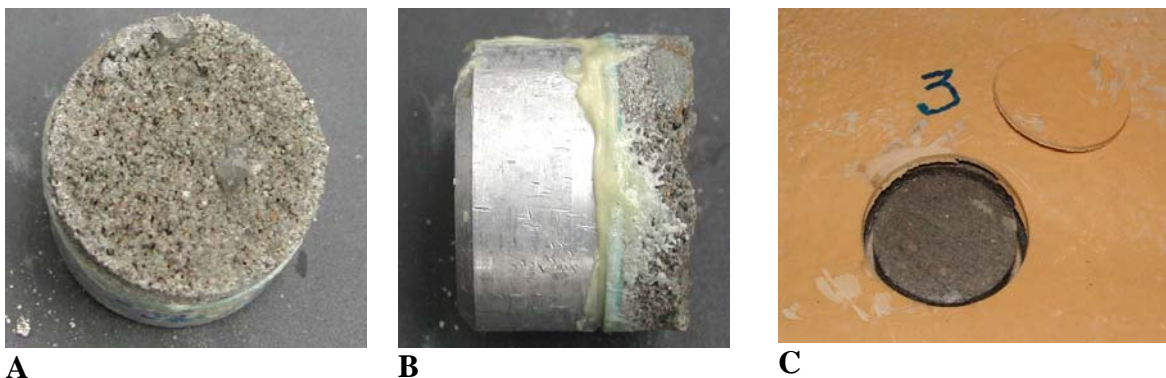
Bei den **Haftzugfestigkeiten der Polyurethanbeschichtungen** wurden große Unterschiede zwischen den eingesetzten Materialien festgestellt. Die Haftzugwerte der Polyurethanbeschichtung aus **Oldodur WS 56** an den **Wandungen** der Schachtelemente P1 und P2 waren mit durchschnittlich 3,2 N/mm² sehr hoch, in vielen Fällen versagte (teilweise) der Betonuntergrund. An den **Bermen** der Schachtelemente P1 und P2 wurden geringere Werte gemessen, allerdings war hier bei 11 von 12 Prüfungen die geringe Festigkeit des Untergrundes limitierend, die Bruchstellen lagen komplett im Betonuntergrund (vgl. Abb. 139-A/B). Bei einer Prüfung versagte die Verbundfuge zwischen Beschichtung und Betonuntergrund bereits bei 0,2 N/mm² (Schachtelement P1, befeuchtete Berme, Prüfung Nr. 1). Bei zwei Prüfungen an den sehr feuchten **Gerinnen** der Schachtelemente P1 und P2 lag die Bruchstelle zu einem Großteil im Betonuntergrund (Schachtelement P1, Gerinne, Prüfung Nr. 2: 0,5 N/mm² und Schachtelement P2, Gerinne, Prüfung Nr. 2: 1,3 N/mm²). Bei den restlichen vier Prüfungen wurden Haftzugfestigkeiten von 0,3 – 0,9 N/mm² ermittelt. Grundsätzlich war kein eindeutiger Unterschied zwischen den Haftzugfestigkeiten der Beschichtung des Schachtelementes P1 (Lagerung in IKT-Versuchshalle nach Beschichtung) und der Beschichtung des Schachtelementes P2 (Lagerung unter Wasser nach Beschichtung) feststellbar.

Die Haftzugfestigkeiten der Polyurethanbeschichtung aus **Baytec RT** an den **Wandungen** der Schachtelemente P3 und P4 waren mit durchschnittlich $1,2 \text{ N/mm}^2$ geringer als die Haftzugwerte der Beschichtung aus Oldodur WS 56. In den Bereichen der **Bermen**, die kurz vor der Beschichtung nicht erneut befeuchtet worden waren, wurde eine durchschnittliche Haftzugfestigkeit von $1,3 \text{ N/mm}^2$ gemessen, wobei bei allen drei Prüfungen an der Berme des Schachtelementes P3 die geringe Festigkeit des Betonuntergrundes limitierend war, da hier die Bruchstelle in allen Fällen komplett im Betonuntergrund lag. In den Bereichen der **Bermen, die kurz vor der Beschichtung erneut befeuchtet worden waren und an den sehr feuchten Gerinnen** wurden sehr geringe Haftzugfestigkeiten von im Mittel $0,2 \text{ N/mm}^2$ gemessen. Bei 7 von 12 Prüfungen (Schachtelement P3, befeuchtete Berme, Prüfung Nr. 1 und 3 / Schachtelement P3, Gerinne, Prüfung Nr. 1 und 2 / Schachtelement P4, befeuchtete Berme, Prüfung Nr. 1 und 3 / Schachtelement P4, Gerinne, Prüfung Nr. 3) löste sich die Beschichtung direkt bei der Bohrung zur Vorbereitung der Haftzugprüfung vom Untergrund (vgl. Abb. 139-C). Grundsätzlich war kein eindeutiger Unterschied zwischen den Haftzugfestigkeiten der Beschichtung des Schachtelementes P3 (Lagerung in IKT-Versuchshalle nach Beschichtung) und der Beschichtung des Schachtelementes P4 (Lagerung unter Wasser nach Beschichtung) feststellbar.

Abb. 139: Haftzugprüfungen an den Polyurethanbeschichtungen. **A:** Vollständiges Versagen des Betonuntergrundes, Frontalansicht des Probekörpers. **B:** Vollständiges Versagen des Betonuntergrundes, Seitenansicht des Probekörpers. **C:** Kein Verbund zum Betonuntergrund bei einer Polyurethanbeschichtung.

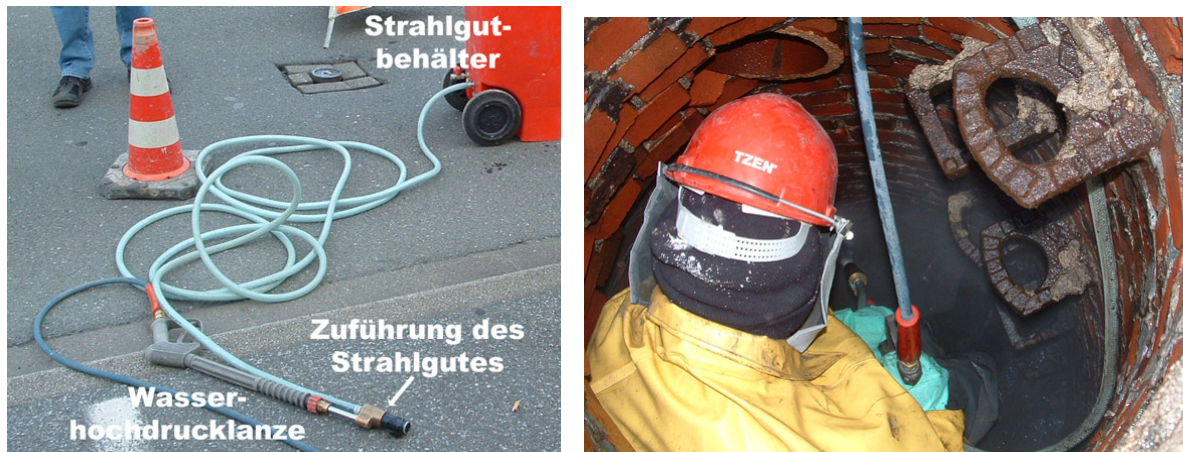
Bei der Reinigung mit Wasserhochdruck unter Beimischung von festem Strahlgut konnten die Mauerwerksziegel gut von schwarzen Belägen und Glasuren gereinigt und die Fugen des Mauerwerks effektiver als mit der alleinigen Wasserhochdruckreinigung ausgeräumt werden. Die Arbeitsbedingungen für den ausführenden Techniker waren allerdings schlecht. Wie bei der „normalen“ Wasserhochdruckreinigung mittels Handlanze war es dem ausführenden Techniker aufgrund der beengten Platzverhältnisse im Schacht kaum möglich, das Strahlgut annähernd senkrecht auf die Schachtwandung zu bringen (vgl. Abschnitt 4.3.3.1 und Abb. 146). Zusätzlich musste sich der Techniker mit entsprechend fester Kleidung und einem Gesichtsschutz vor dem rückprallenden Strahlgut schützen.

A **B**
 Abb. 146: *Reinigung einer Schachtwandung mit Wasserhochdruck unter Beimischung von festem Strahlgut. A: Wasserhochdrucklanze mit Strahlgutzuführung. B: Ausführung der Reinigung in einem Schacht.*

Auffallend ist, dass bei den Prüfungen an den Beschichtungen in den Schächten R-1 und R-2, die beide ausschließlich mit Wasserhochdruck vorgereinigt worden waren, bei vier von insgesamt fünf Prüfungen ein **Versagen des Untergrundes bzw. der Trennfuge** zwischen Beschichtung und Untergrund vorlag. Bei den Prüfungen an den Schächten R-3 und R-4, bei denen **festes Strahlgut** bei der Reinigung beigemischt worden war, kam es demgegenüber in keinem Fall zu einem kompletten Versagen des Untergrundes bzw. der Trennfuge, hier lag die **Bruchstelle** immer zu einem Großteil **im Beschichtungswerkstoff** selbst. Dies lässt vermuten, dass eine Schachtwandung aus Mauerwerk mit einer (zusätzlichen) Reinigung unter Beimischung von festem Strahlgut besser als mit einer reinen Wasserhochdruckreinigung für die Beschichtung mit zementgebundenen Beschichtungswerkstoffen vorbereitet werden kann. Allerdings zeigte sich deutlich, dass eine Wasserhochdruckreinigung unter Beimischung von festem Strahlgut mit vorhandenen Gerät aufgrund der beengten Platzverhältnisse in einem Abwasserschacht schwierig ist. Hier bietet sich eine **Geräteentwicklung** an. Ein Ansatzpunkt könnte die Modifizierung der rotierenden Reinigungsdüse sein, um das Strahlgut maschinell auf die Schachtwandung aufbringen zu können.

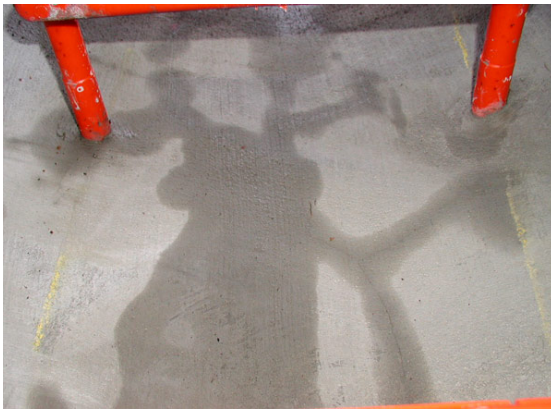
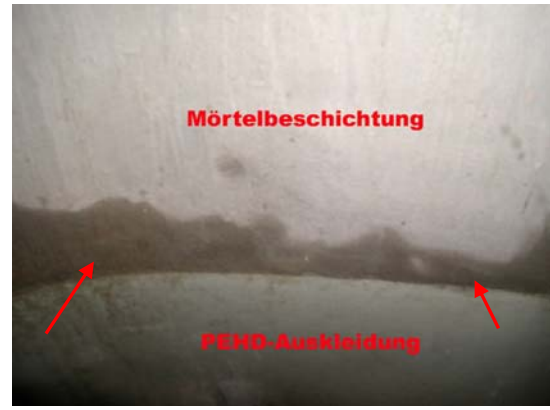
Einige Netzbetreiber setzen derzeit Mörtelbeschichtungen in Kombination mit PE-HD-Auskleidungssystemen für die Sanierung von Abwasserschächten ein, um Kosten gegenüber der Vollauskleidung mit PE-HD-Elementen einzusparen. So wird der untere Teil des Schachtes mit PE-HD-Elementen ausgekleidet und der obere Teil mit Mörtel beschichtet. Um mögliche Schwachstellen, z.B. im Übergangsbereich Mörtel-PE-HD zu erkennen, wurden 4 Schächte, die mit dieser Verfahrenskombination saniert worden waren, ca. 6 Monate nach Ausführung der Sanierung optisch inspiziert und Wasserdichtheitsprüfungen gemäß ATV-M 143, Teil 6 und DIN EN 1610 durchgeführt. Zwei Schächte bestanden die Dichtheitsprüfung nach ATV-M 143, Teil 6, allerdings zeigten sämtliche Schächte offensichtliche Mängel wie Risse, Hohlstellen oder Undichtigkeiten. Die optische Inspektion (einschließlich Abklopfen der Wandung) bestätigte – auch für die als dicht geprüften Schächte –, dass insbesondere im Bereich des Überganges zwischen PE-HD-Auskleidung und Mörtelbeschichtung Mängel zu erwarten sind (vgl. z.B. Abb. 148). Offen bleibt allerdings, ob es sich hierbei um Ausführungsmängel oder grundsätzliche Schwächen dieser Verfahrens- bzw. Materialkombination handelt. Hier könnten ggf. detaillierte Materialuntersuchungen an Probekörpern des Übergangsbereiches für die jeweiligen Sanierungssysteme und Mörtel zu weiteren Erkenntnissen führen.

*Abb. 148: Beispiele für optisch feststellbare Mängel an den mittels PE-HD-Auskleidungssystem und Mörtelbeschichtung sanierten Schächten. **A:** Risse in der Mörtelbeschichtung. **B:** Undichtigkeiten im Übergang PE-HD-Auskleidung und Mörtelbeschichtung.*
