# Beschichtungsverfahren zur Sanierung von Abwasserschächten

- Studie zu Qualitätseinflüssen und Einsatzgrenzen  
anhand von Praxis- und Laboruntersuchungen -

**Bosseler, B.; Puhl, R.  
Gelsenkirchen, Februar 2005**

IKT - Institut für Unterirdische Infrastruktur  
Exterbruch 1  
45886 Gelsenkirchen

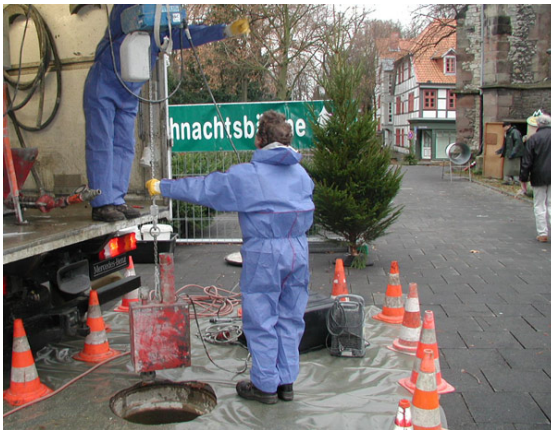
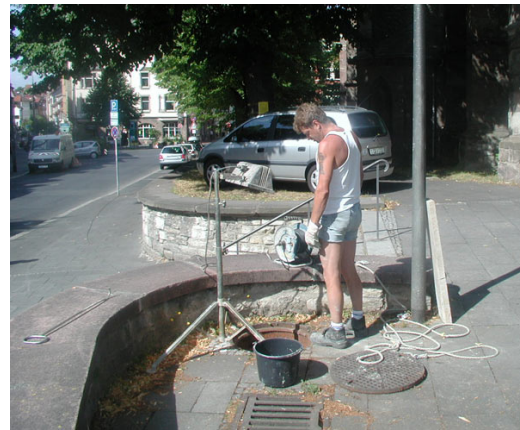
Die **Grenzwerte für die klimatischen Bedingungen** während des Beschichtungsauftrags wurden in einigen Fällen nicht eingehalten. Bei mehreren Mörtelbeschichtungen lag die Temperatur im oberen Teil des Schachtkörpers außerhalb des in den maßgeblichen Richtlinien empfohlenen Bereiches<sup>b</sup> (vgl. Abb. 9). Bei den Polyurethanbeschichtungen wurde in Einzelfällen bei sehr hoher Luftfeuchtigkeit bzw. einem zu geringen Taupunkt abbeschichtet<sup>c</sup>.

Abb. 9: Unterschiedliche Klimabedingungen bei Mörtelbeschichtungsmaßnahmen.

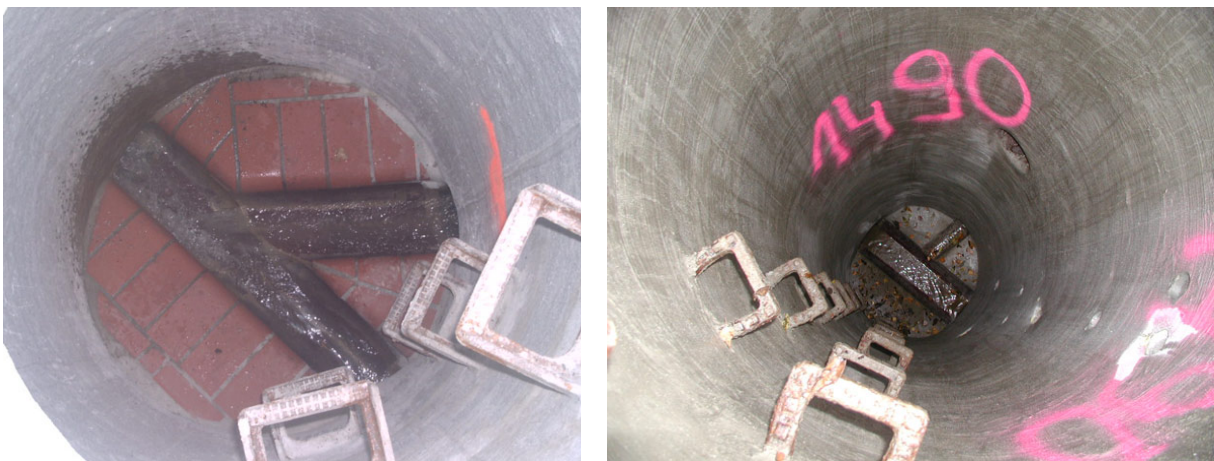
Bei der optischen Inspektion der Mörtelbeschichtungen zeigten sich 10 der 26 beschichteten Schächte in einwandfreiem **Zustand** (vgl. Abb. 10). 16 Schächte wiesen **Mängel** wie Risse, Hohlstellen, Fehlstellen oder sichtbare Undichtigkeiten in der Beschichtung auf (vgl. Abb. 11). Bei 7 dieser Schächte zeigten sich nur örtlich begrenzt auftretende Mängel, bei 9 Schächten wurde eine Häufung von Schäden oder gravierende Mängel festgestellt bzw. war der gesamte Beschichtungskörper mit Rissen versehen. Auffallend ist hierbei, dass bei 5 der Schächte mit gravierenden Mängeln bei der Beschichtung ein fettlösendes Reinigungsmittel eingesetzt und der Mörtel mit einem Mischöl angemischt worden war. Bei zwei weiteren Schächten mit gravierenden Mängeln war die Beschichtung nach Anwendung des Anschleuerverfahrens nicht kontrolliert bzw. nachgearbeitet, in einem weiteren Fall ein falsches Mörtelprodukt eingesetzt worden. Besonders häufig lagen Mängel wie Rissbildung, Hohlstellen und zu geringer Materialauftrag im Bereich der **Steigeisen** vor. In einigen Fällen war die Mindestauftrittstiefe der Steigeisen nach der Beschichtung nicht mehr ausreichend. **Schwierige Geometrien** wie z.B. horizontale Versprünge stellten keine Schwachstellen in den Mörtelbeschichtungen dar. Die Zu- und Abläufe waren i.d.R. gut angebunden. Eine höhere Schadenshäufigkeit bei den durch **Straßenverkehr** hochbelasteten Schächten wurde nicht festgestellt. Die o.a. Mängel in den Mörtelbeschichtungen waren häufig erst bei der zweiten Inspektion nach mehreren Monaten (3 bzw. 6 Monate) eindeutig bzw. erstmalig zu erkennen. Tabelle 12 gibt eine detaillierte Übersicht über die Ergebnisse der optischen Inspektion an mittels Mörtelbeschichtungen sanierten Schächten.

Abb. 10: Beispiele für Mörtelbeschichtungen ohne sichtbare Mängel

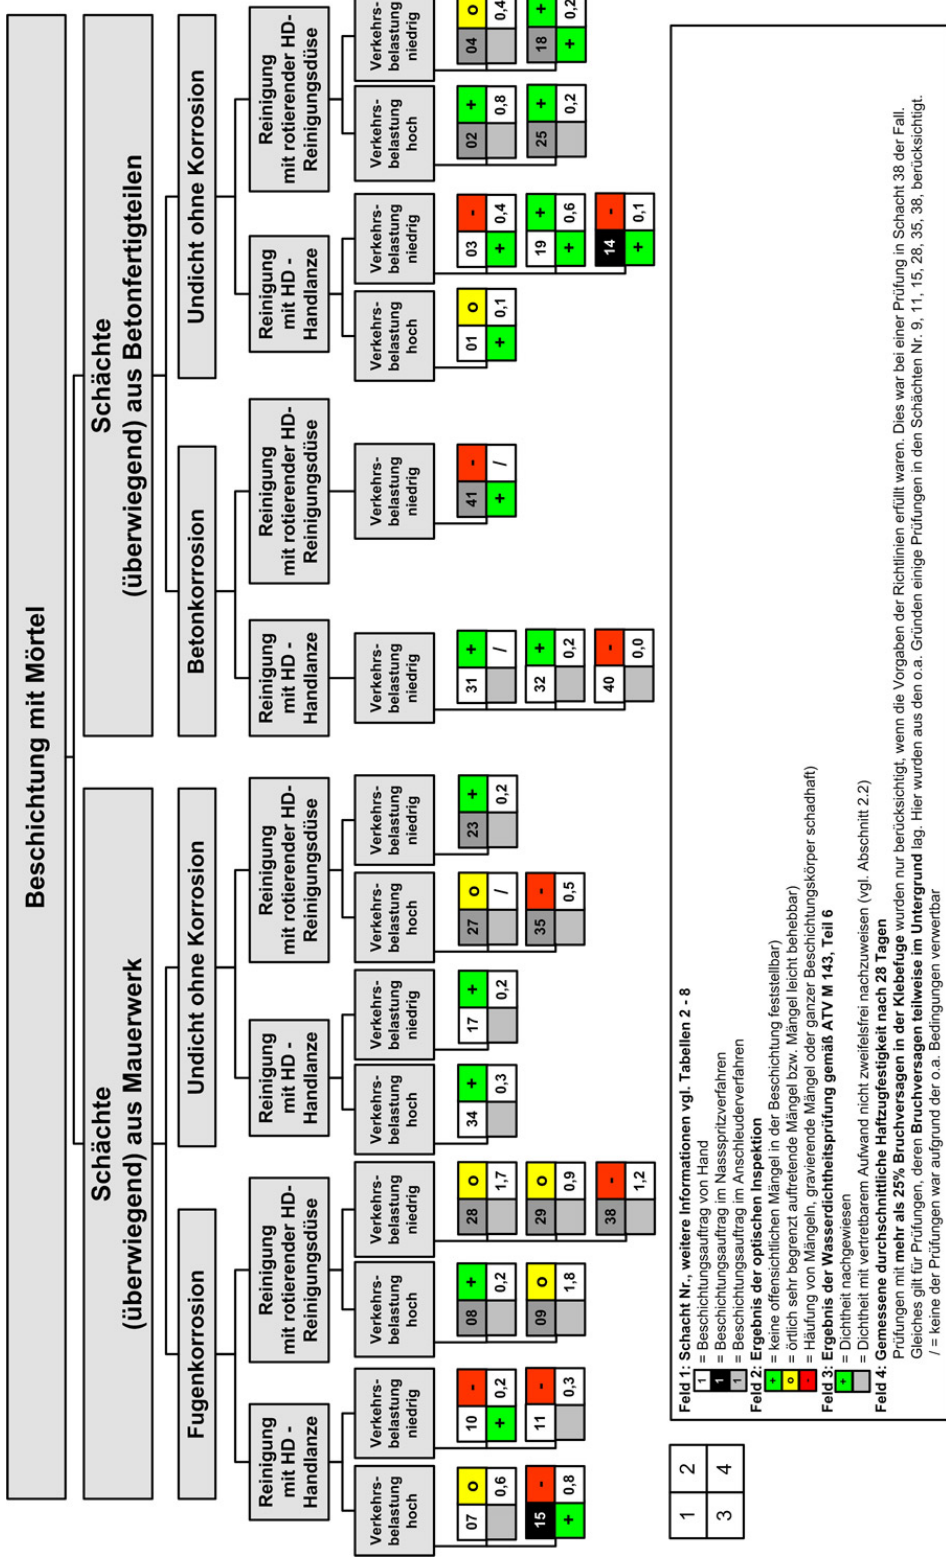
Eine Übersicht über die Untersuchungsergebnisse für die einzelnen in Tabelle 3 bis Tabelle 9 beschriebenen Schachtbauwerke mit Blick auf die im Rahmen des Vorhabens gezielt variierten Untersuchungsrandbedingungen zeigt Abb. 12. Der Schwerpunkt dieser Übersicht liegt auf den Ergebnissen der optischen Inspektion, der Haftzugfestigkeitsprüfung und der Überprüfung der Wasserdichtheit.

Abb. 12: Übersicht über die Untersuchungsergebnisse der optischen Inspektion, der Prüfung der Haftzugfestigkeit und der Überprüfung der Wasserdichtheit an den 26 im Rahmen des Projektes mit Mörtel beschichteten Abwasserschächten, weitere Informationen vgl. Tabelle 3 bis Tabelle 9 und Abschnitt 2.2

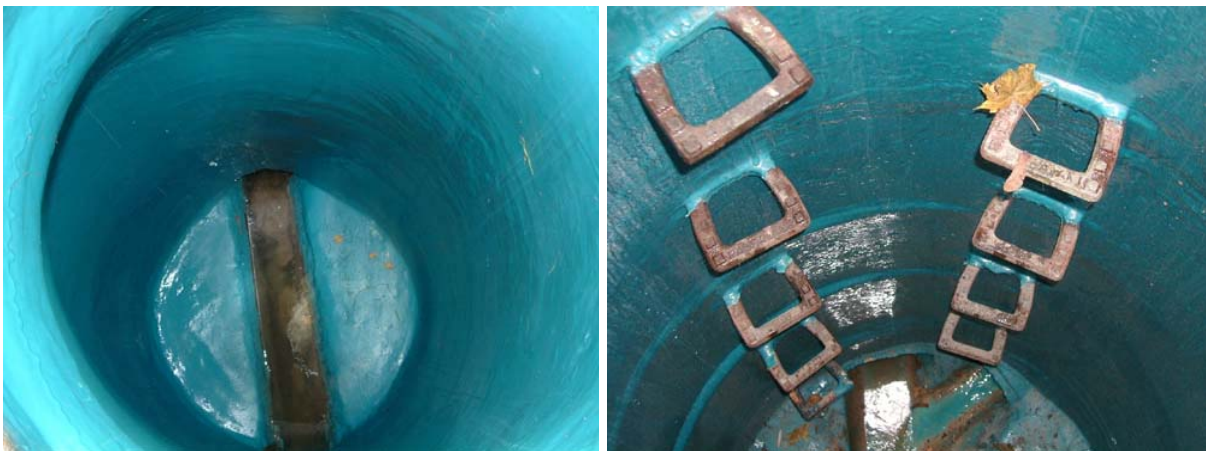
Bei der optischen Inspektion der **Polyurethanbeschichtungen** zeigten sich 7 der 16 mit Polyurethan beschichteten Schächte in einwandfreiem **Zustand** (vgl. Abb. 13). 9 Schächte wiesen **Mängel** wie Hohlstellen, Fehlstellen oder Undichtigkeiten in der Beschichtung auf (vgl. Abb. 14). 5 dieser Schächte wiesen nur örtlich begrenzt auftretende Mängel auf, die fast alle durch eine gründliche Kontrolle nach Abschluss der Beschichtungsarbeiten hätten erkannt und beseitigt werden können. Bei 3 Schächten wurde eine Häufung von Schäden oder gravierende Mängel festgestellt bzw. war die gesamte Beschichtung schadhaft. Bei zwei Beschichtungen scheint die Ursache eine zu geringe Haftzugfestigkeit von Polyurethan auf feuchtem Mauerwerk zu sein. In einem weiteren Fall kam es aufgrund eines Ausführungsfehlers vermutlich zu einem falschen Mischungsverhältnis, die Beschichtung war großflächig nicht ausgehärtet. **Schwierige Geometrien**, wie z.B. horizontale Versprünge, stellten keine Schwachstellen in den Polyurethanbeschichtungen dar. Die **Zu- und Abläufe** waren i.d.R. gut angebunden. In zwei Fällen wurden die Zu- und Abläufe im Sohlenbereich unter Einsatz von polyurethanharz-getränkten Kurzlinern erfolgreich angebunden und abgedichtet. Auch nach **betrieblicher Belastung** durch Wasserhochdruckspülungen zeigten diese Kurzliner keine erkennbaren Qualitätsverschlechterungen. Eine höhere Schadenshäufigkeit bei den durch **Straßenverkehr** hochbelasteten Schächten wurde nicht festgestellt. Tabelle 13 gibt eine detaillierte Übersicht über die Ergebnisse der optischen Inspektion an mittels Polyurethanbeschichtungen sanierten Schächten.

Abb. 13: Beispiele für Polyurethanbeschichtungen ohne sichtbare Mängel

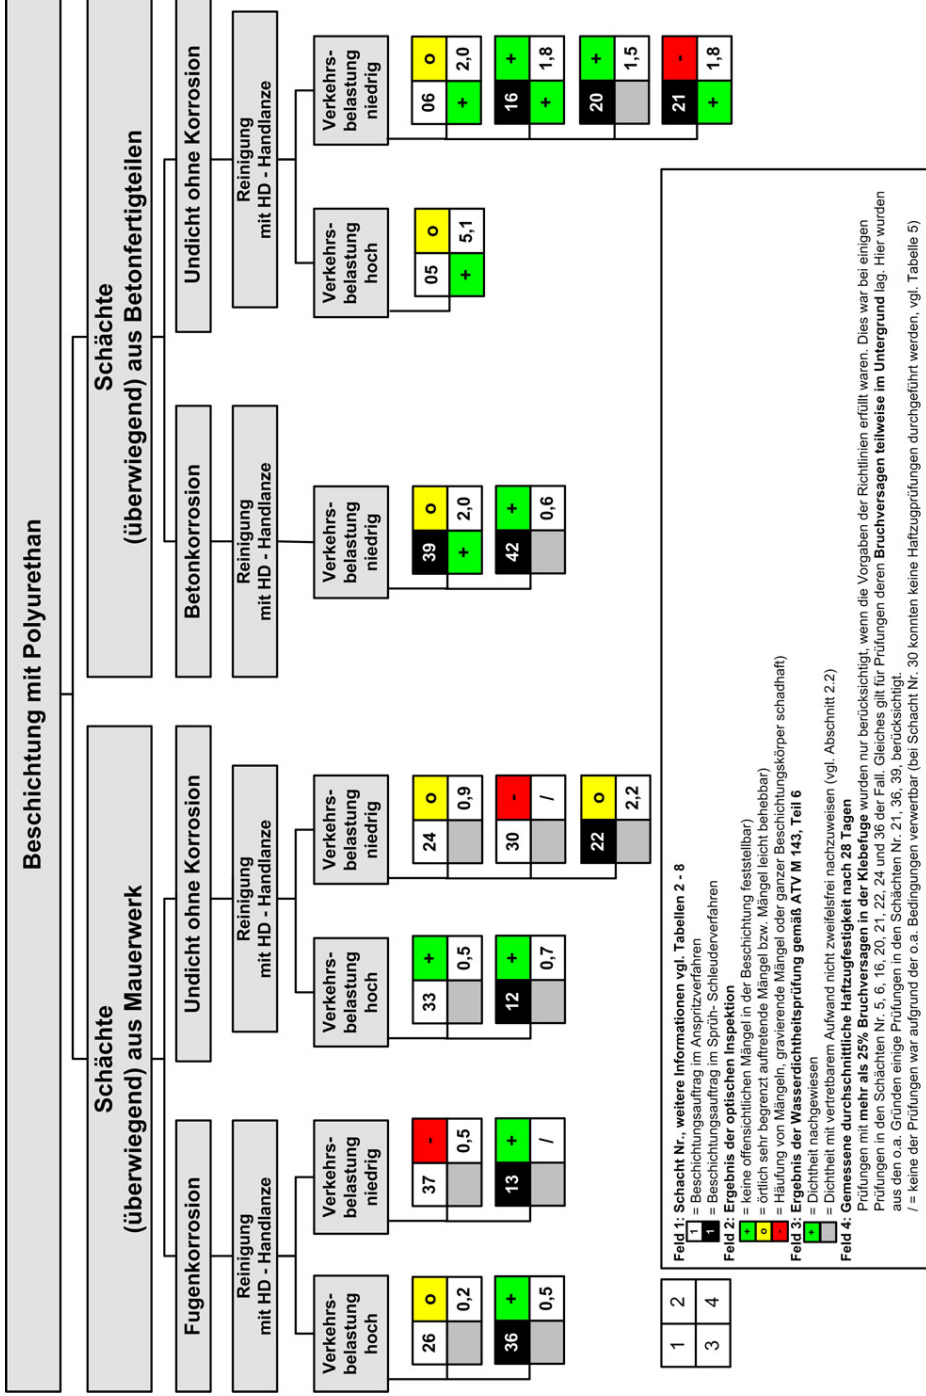
Grundsätzlich wiesen die gemessenen **Haftzugwerte** große Schwankungen auf, es wurden Werte von 0,1 bis 5,1 N/mm<sup>2</sup> gemessen. Die ermittelten Haftzugfestigkeiten der Polyurethanbeschichtungen auf **Mauerwerk** lagen im Mittel bei 0,4 N/mm<sup>2</sup>. Für diesen Anwendungsfall liegen keine Anforderungen vor. Allerdings hätte nur eine Polyurethanbeschichtung auf Mauerwerk die Anforderungen, die an Mörtelbeschichtungen gestellt werden<sup>a</sup>, erfüllt. Als Ursache für dieses frühe Versagen sind insbesondere zu hohe Restfeuchten des Untergrundes und Schwächen in der Oberflächenvorbehandlung zu nennen. In korrodierten Mauerwerksschächten limitierte die Vorbeschichtung aus mineralischem Mörtel in vielen Fällen die Haftzugfestigkeit der Polyurethanbeschichtungen. In den **Schächten aus Betonfertigteilen** wurden Haftzugfestigkeiten von im Mittel 2,0 N/mm<sup>2</sup> gemessen. Damit scheinen sowohl die Herstellerangaben (vgl. [24]) als auch die Anforderungen der maßgeblichen Richtlinien<sup>b</sup> erfüllbar zu sein. Vier der 7 Polyurethanbeschichtungen in den Schächten aus Betonfertigteilen erfüllten diese Anforderungen.

Abb. 15: Übersicht über die Untersuchungsergebnisse der optischen Inspektion, der Prüfung der Haftzugfestigkeit und der Überprüfung der Wasserdichtheit an den 16 im Rahmen des Projektes mit Polyurethan beschichteten Abwasserschächten, weitere Informationen vgl. Tabelle 3 bis Tabelle 9 und Abschnitt 2.2

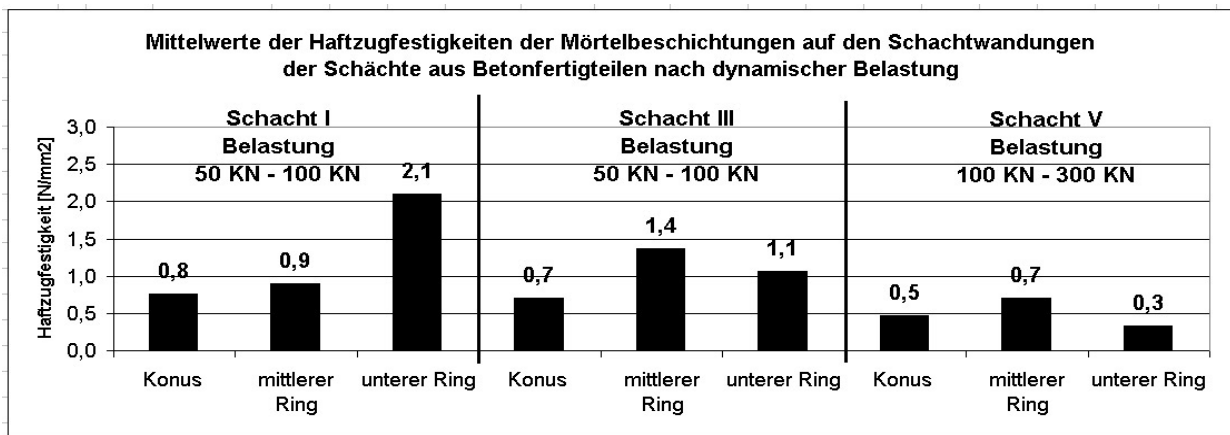
Durch die dynamische Belastung mit 100 kN und einer Million Lastwechseln eines mit Mörtel beschichteten Schachtes, bei dem undichte Ringfugen, ansonsten aber eine unbeschädigte Wandung vor Beschichtungsauftrag vorlag, ergaben sich keine optisch erkennbaren Mängel in der Beschichtung. Die zwei weiteren Schächte, in die vor der Beschichtung weitere Schadensbilder, wie punktuelle Undichtigkeiten und flächige Ausbrüche in der Wandung, eingebracht worden waren, zeigten nach der gleichen Belastungsintensität Undichtigkeiten und Risse in der Beschichtung. Eine Steigerung der Last auf 200 kN und 300 kN führte nicht zu weiteren optisch erkennbaren Schäden. Die gemessenen **Haftzugwerte** der Mörtelbeschichtungen nach den dynamischen Belastungen wiesen starke Schwankungen auf, es wurden Werte von  $0,2 \text{ N/mm}^2$  bis  $2,3 \text{ N/mm}^2$  gemessen. Deutlich niedrigere Haftzugfestigkeiten von im Mittel  $0,5 \text{ N/mm}^2$  wurden an der Mörtelbeschichtung des Schachtes ermittelt, der einer intensiveren Belastung von bis zu 300 kN ausgesetzt worden war. Keine der Mörtelbeschichtungen erfüllte die Anforderungen der maßgeblichen Richtlinien<sup>a</sup>.

Abb. 17: Mittelwerte der **Haftzugfestigkeiten** der **Mörtelbeschichtungen** auf den Schachtwänden der Schächte aus Betonfertigteilen nach dynamischer Belastung (ermittelt in Anlehnung an ZTV-SIB90 [12] bzw. DAfStb-Instandsetzungs-Richtlinie [13])

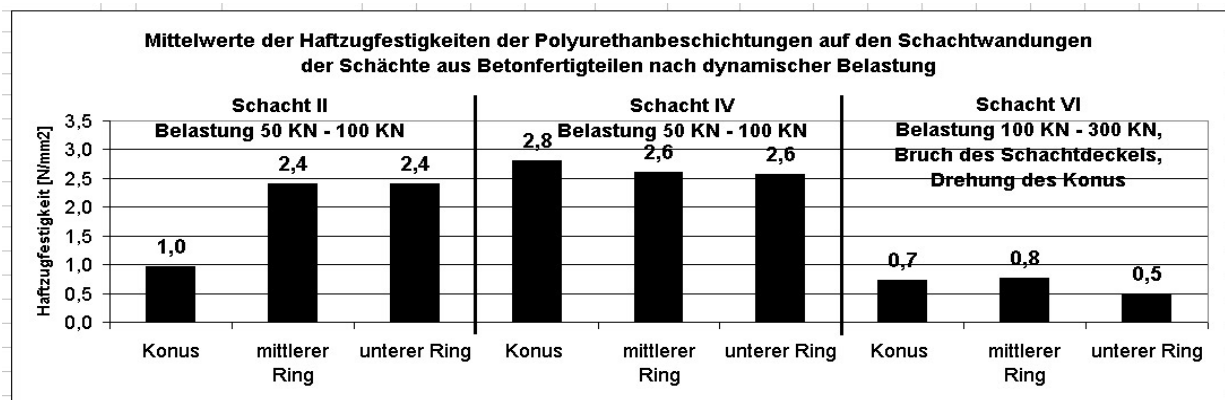
Intensive dynamische Belastungen von bis zu einer Million Lastwechseln und bis zu 200 kN zeigten - für die hier untersuchten Schadensbilder und Betonfertigteilschächte –keine negativen Auswirkungen auf die **Qualität** der Polyurethanbeschichtung. An keinem der untersuchten Schächte entstanden während der dynamischen Belastung Risse oder Undichtigkeiten in der Beschichtung. Direkt nach der Beschichtung eines Schachtes bildete sich eine Blase in der Beschichtung. Zu vermuten ist, dass das Polyurethan mit dem vorher auf die Schachtwandung aufgetragenen fettlösenden Reinigungsmittel oder dem Reparaturmörtel reagiert hat. Die gemessenen **Haftzugwerte** waren auch nach den dynamischen Belastungen grundsätzlich hoch, die Anforderungen der maßgeblichen Richtlinien<sup>a</sup> wurden bis auf einen Einzelwert erfüllt. In den Bereichen der Schachtwandung, die vor Aufbringung des Polyurethans mit Mörtelprodukten bearbeitet worden waren, lag der Bruch bei Prüfung der Haftzugfestigkeit immer im Mörtel. Die höchsten Haftzugfestigkeiten wurden an den Stellen gemessen, an denen die Polyurethanbeschichtung direkt auf die Betonwandung aufgebracht worden war. Selbst unter **extremen Belastungen** (300 kN, Bruch des Schachtdeckels, Drehung des Konus) blieb die Beschichtung dicht und riss im Übergangsbereich Konus – Schachtring nicht ein. Die Haftzugfestigkeit war allerdings mit durchschnittlich 0,7 N/mm<sup>2</sup> deutlich herabgesetzt.

Abb. 18: Mittelwerte der **Haftzugfestigkeiten** der **Polyurethanbeschichtungen** auf den Schachtwandungen der Schächte aus Betonfertigteilen nach dynamischer Belastung (ermittelt in Anlehnung an ZTV-SIB90 [12] bzw. DAfStb-Instandsetzungs-Richtlinie [13])
