IKT-Warentest „Hausanschluss-Liner“

- November 2005 -

Kaltenhäuser, G.

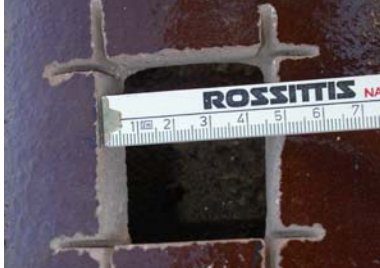
Fehlendes Rohrstück (ca. 5 x 5 cm)	ca. 7,9 m von der Anschlussstelle am Hauptkanal entfernt; in der Sohle

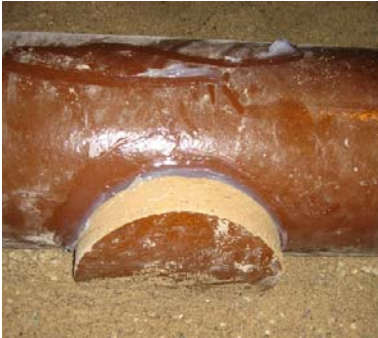
Verschlossene Bohrung DN 100	ca. 7,6 m von der Anschlussstelle am Hauptkanal entfernt; linker Kämpfer

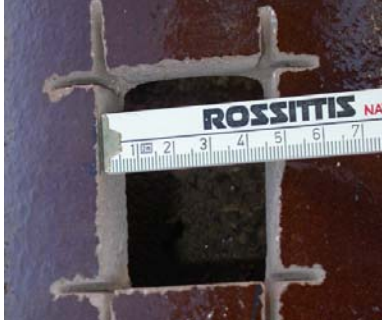
Beschreibung der Schäden bzw. Mängel, Bögen und der Revisionsöffnung	Position im Anschlusskanal (ausgehend vom Hauptkanal; entgegen der Fließrichtung)	Fotodokumentation der Schäden bzw. Mängel, Bögen und der Revisionsöffnung
Fehlendes Rohrstück (ca. 5 x 5 cm)	ca. 10,0 m von der Anschlussstelle am Hauptkanal entfernt; in der Sohle

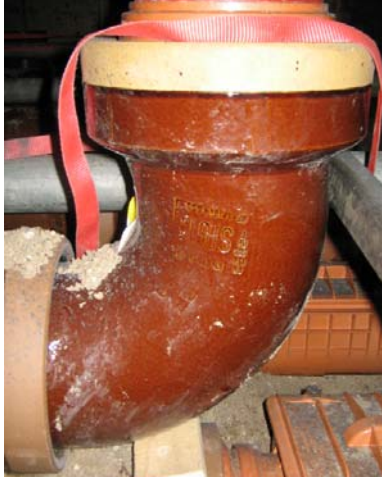
90°-Bogen	ca. 12,9 m bis 13,2 m von der Anschlussstelle am Hauptkanal entfernt

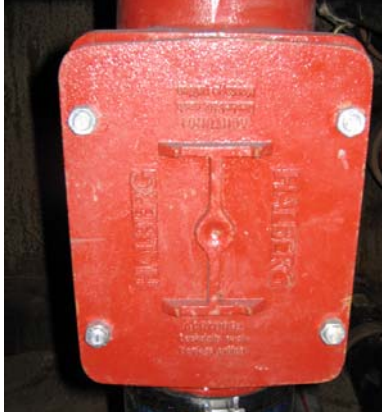
Rohranfang; Revisionsöffnung	oberste Lage der Anschlusskanäle ca. 11 m, mittlere Lage ca. 12 m und unterste Lage ca. 13 m von der Anschlussstelle am Hauptkanal entfernt

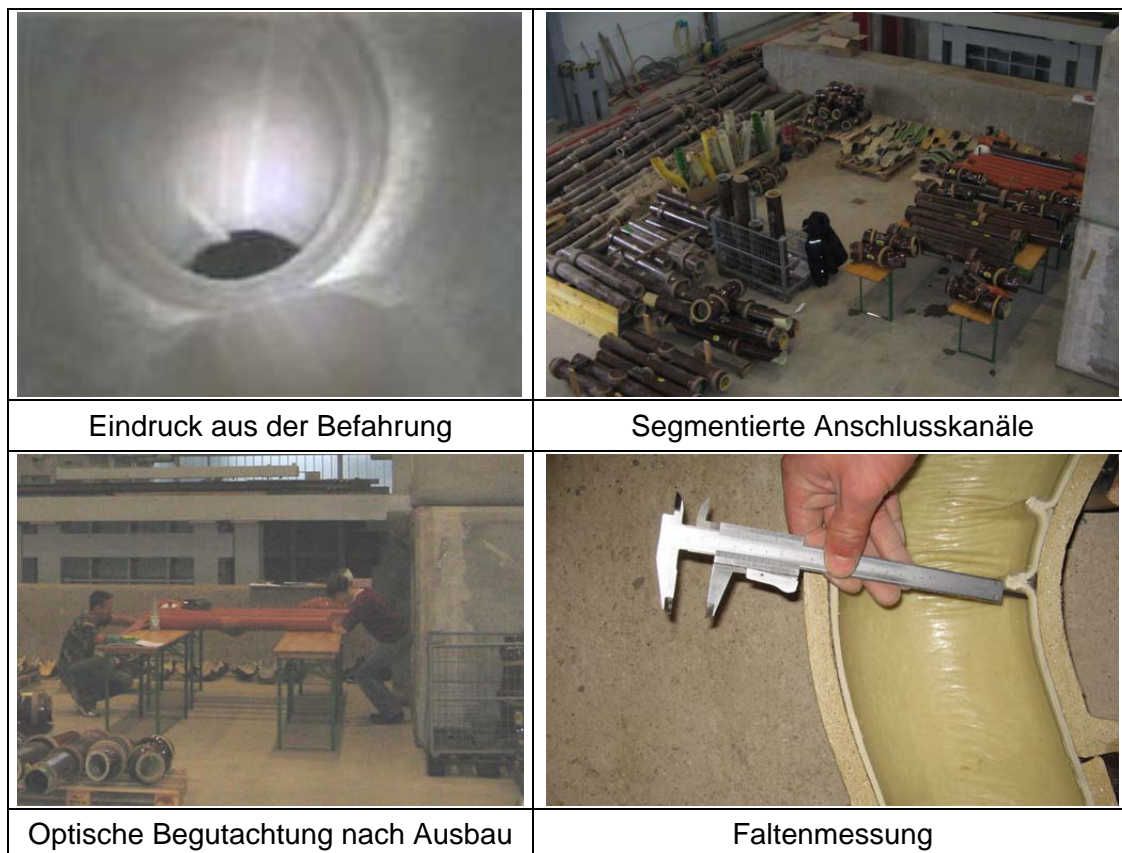
Abb. 13: Optische Inspektion der sanierten Anschlusskanäle

Unmittelbar nach der Sanierung wurden alle Anschlusskanäle mit einer Kamera optisch inspiziert und die Innenansicht gefilmt. Nach dem Ausbau wurden die sanierten Anschlusskanäle segmentiert und erneut optisch begutachtet. Hierbei wurden z. B. Falten und Kanten in den Linern fotografisch festgehalten und beispielhaft vermessen.

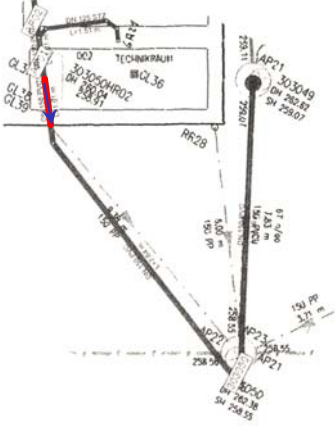
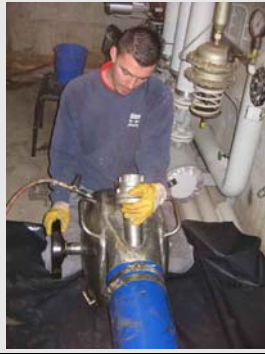
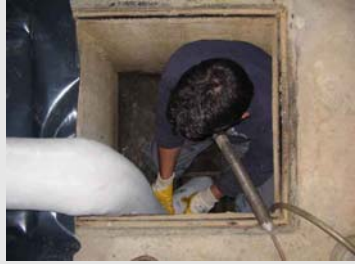
Tabelle 19: In-situ-Untersuchung des SoftLiners

Startpunkt der Sanierung	Revisionsöffnung innerhalb des Gebäudes
Randbedingungen	Gerader Abschnitt, keine Nennweitenveränderung, DN 125, Länge: ca. 1 m
Aufgetretene Probleme	<p>Aufgrund der engen Platzverhältnisse im Revisionschacht musste der Liner um fast 90° gebogen werden, um in die Leitung invertiert werden zu können. Dazu musste mehrmals vollständig der Druck abgelassen werden.</p> <div style="display: flex; justify-content: space-around;">

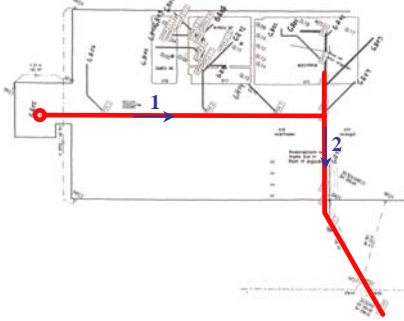
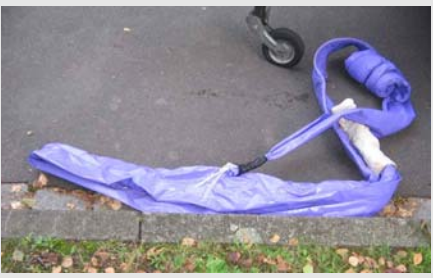
Tabelle 20: In-situ-Untersuchung des BendiLiners

Startpunkt der Sanierung	Bereich 1: Revisionsöffnung am Fallrohr Bereich 2: Rohröffnung eines freigelegten Altröhres im Leitungsgraben	
Randbedingungen	Bereich 1: Fallrohr DN 100 mit 90°-Bogen, anschließend gerader Abschnitt, Einbindung in den Hauptstrang über einen 45°-Abzweig, keine Nennweitenveränderung, DN 100, Länge: ca. 17 m Bereich 2: Gerader Abschnitt mit Nennweitenveränderung DN 100 auf DN 125 in Inversionsrichtung, 30°-Bogen, gerader Abschnitt mit Nennweitenveränderung DN 125 auf DN 150, Länge: ca. 15 m	
Aufgetretene Probleme	Bereich 1: Der 90°-Bogen des Fallrohrs konnte erst nach mehrmaligem Ablassen und erneutem Aufbringen der Druckluft durchfahren werden. Vermutlich aufgrund eines spitzen Gegenstandes in der Leitung wurde der Liner zusammen mit dem Kalibrierschlauch durchtrennt, sodass der Liner in sich zusammenfiel. Der Liner musste entfernt werden.

Inversion des Liners durch eine Putzöffnung am Fallrohr	Durchtrennter Kalibrierschlauch und Liner
	Bereich 2: Bei der Sanierung traten keine Probleme auf.

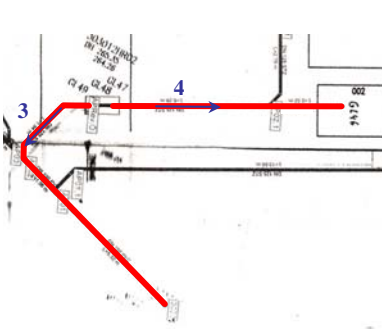
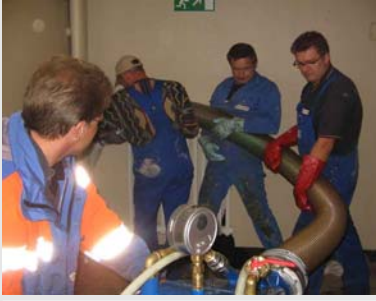
Tabelle 21: In-situ-Untersuchung des DrainPlusliners

Aufgetretene Probleme	Bereich 1: Der 90°-Bogen des Fallrohrs konnte erst nach mehrmaligem Ablassen und erneutem Aufbringen der Druckluft durchfahren werden.

Kontrolle der Inversion des Liners mittels Kamera	Inversion des Kalibrierschlauches
	Bereich 2: Bei der Sanierung traten keine Probleme auf.	
	Bereich 3: Der Liner war wegen des kurvenreichen Leitungsverlaufes trotz eines berücksichtigten Längenzuschlages um ca. 20cm zu kurz.	
	Bereich 4: Bei der Sanierung traten keine Probleme auf.

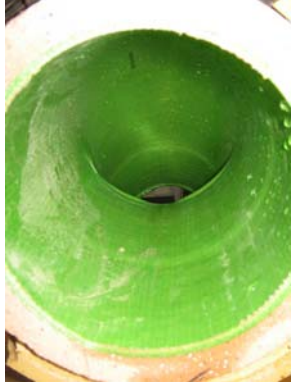
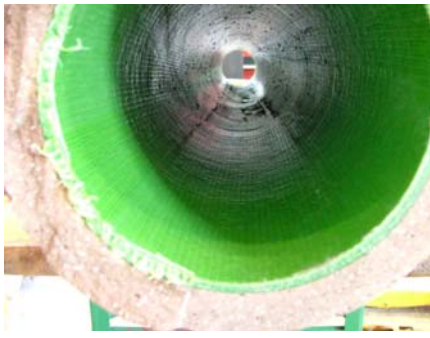
BRAWOLINER - FIX, Standardsituation		
45°-Bogen (vertikal)	Gerader Abschnitt	30°-Bogen (vertikal)

Außergewöhnlicher Einzelfall, nicht repräsentativ für Gesamtsanierung	Faltenmessung	
	Sohle	Scheitel
keine Beobachtung	Querfalte 6 mm

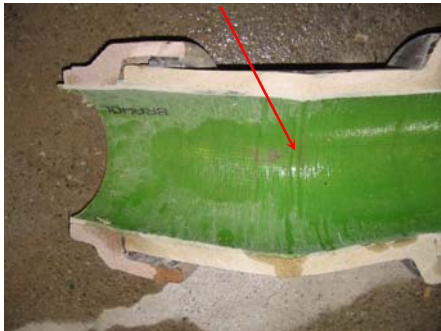
Querfalte 5 mm

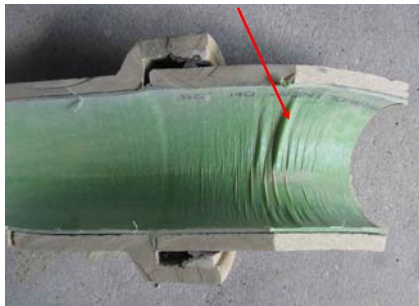
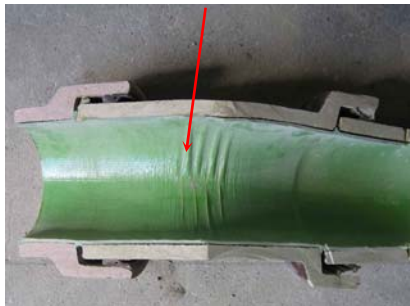
Außergewöhnlicher Einzelfall, nicht repräsentativ für Gesamtsanierung	Faltenmessung	
	Sohle Querfalte 7 mm	Scheitel Querfalte 3 mm
keine Beobachtung

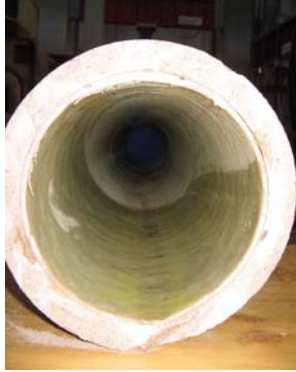
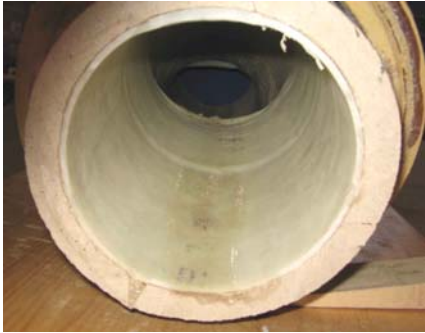
DrainLiner, Standardsituation		
45°-Bogen (vertikal)	Gerader Abschnitt	30°-Bogen (vertikal)

Außergewöhnlicher Einzelfall, nicht repräsentativ für Gesamtsanierung	Faltenmessung	
	Sohle	Scheitel
keine Beobachtung	<p>Querfalte 8 mm</p>

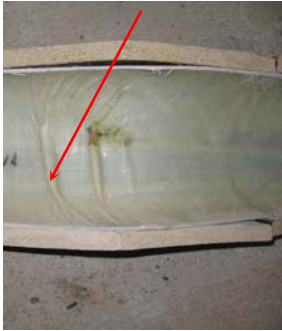
<p>Querfalte 15 mm</p>

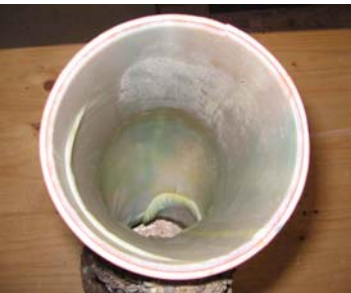
Außergewöhnlicher Einzelfall, nicht repräsentativ für Gesamtsanierung: starke Faltenbildung; 45°-Bogen (vertikal) DN 125	Faltenmessung	
	Sohle	Scheitel

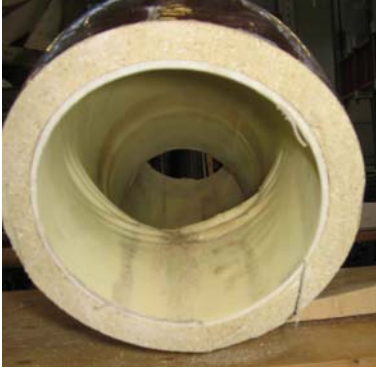
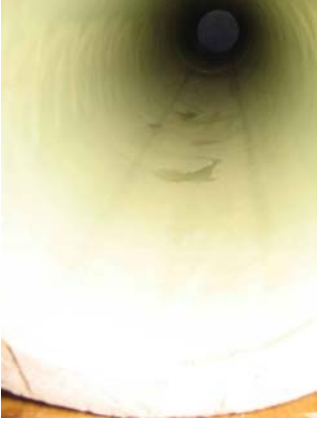
Flex-Liner, Standardsituation		
45°-Bogen (vertikal)	Gerader Abschnitt	30°-Bogen (vertikal)

Außergewöhnlicher Einzelfall, nicht repräsentativ für Gesamtsanierung	Faltenmessung	
	Sohle	Scheitel
keine Beobachtung	Querfalte 11 mm

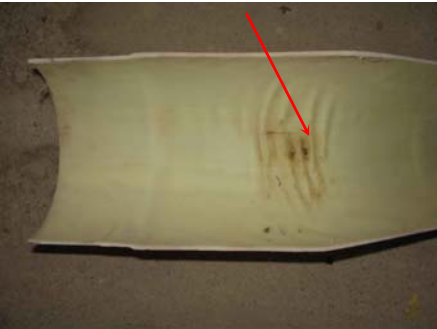
Querfalte 5 mm

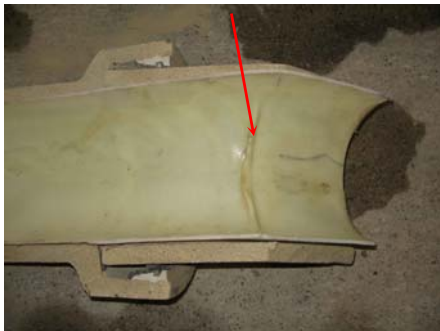
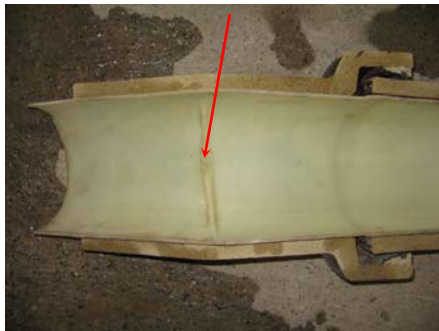
Außergewöhnlicher Einzelfall, nicht repräsentativ für Gesamtsanierung	Faltenmessung	
	Sohle	Scheitel
keine Beobachtung	Querfalte 13 mm	Querfalte 8 mm

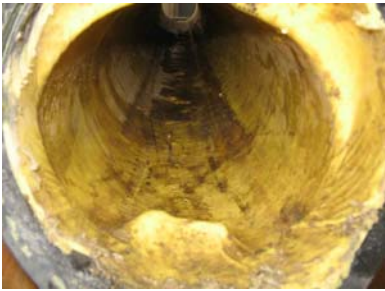
<p>Außergewöhnlicher Einzelfall, nicht repräsentativ für Gesamtsanierung: eingeschlossene Ablagerungen in der Sohle, da ungereinigter Kanal saniert wurde (gegen Fließrichtung)</p>	Faltenmessung	
	Sohle	Scheitel

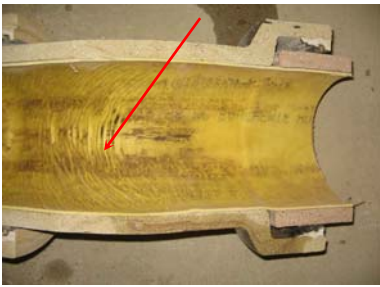
Querfalte 5 mm

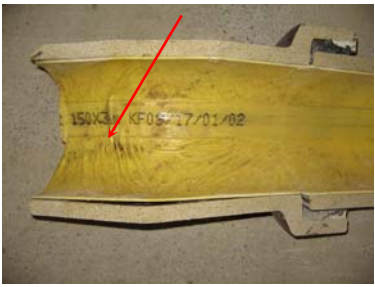
Querfalte 6 mm

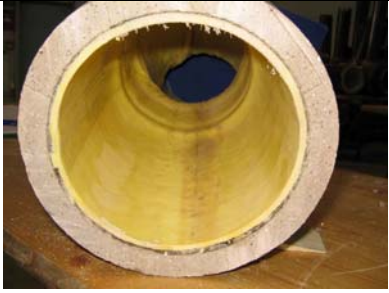
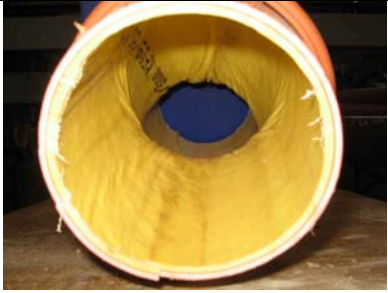
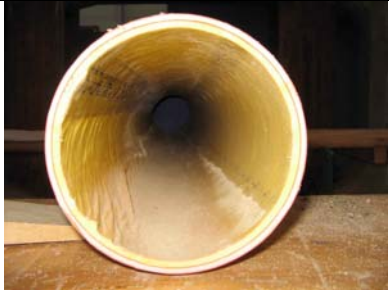
DN-Wechsel	45°-Bogen (vertikal) DN 125	Gerader Abschnitt DN 125

Außergewöhnlicher Einzelfall, nicht repräsentativ für Gesamtsanierung	Faltenmessung	
	Sohle	Scheitel
keine Beobachtung	Querfalte 2 mm	Querfalte 12 mm

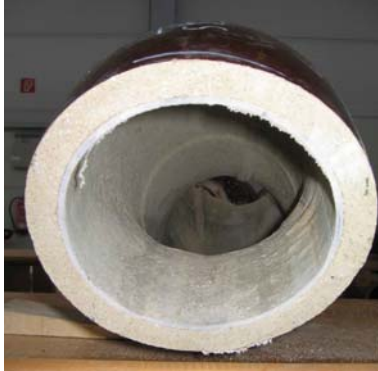
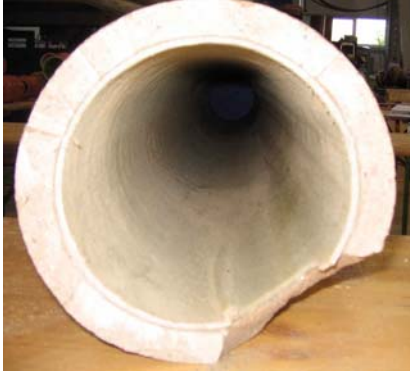
ProFlex Liner (Prototyp), Standardsituation		
45°-Bogen (vertikal)	Gerader Abschnitt	30°-Bogen (vertikal)

Außergewöhnlicher Einzelfall, nicht repräsentativ für Gesamtsanierung	Faltenmessung	
	Sohle	Scheitel
keine Beobachtung	Querfalte 7 mm

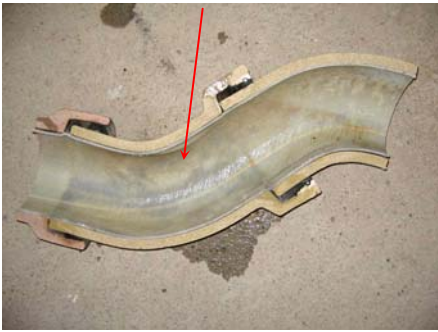
Längsfalte 9 mm

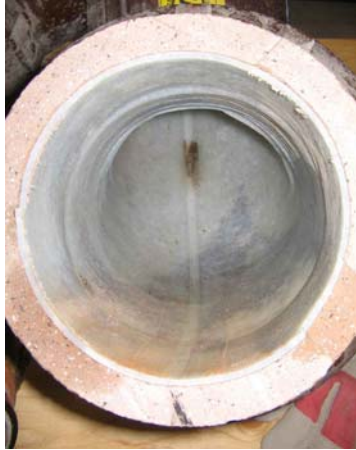
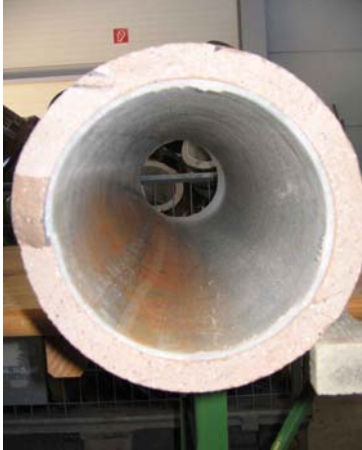
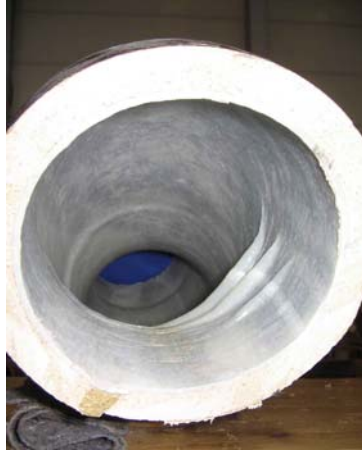
ProFlex Liner (Prototyp), Extremsituation		
90°-Bogen (vertikal) DN 150	Gerader Abschnitt DN 150	45°-Bogen (vertikal) DN 150

Außergewöhnlicher Einzelfall, nicht repräsentativ für Gesamtsanierung	Faltenmessung	
	Sohle Querfalte 12 mm	Scheitel Querfalte 8 mm
keine Beobachtung

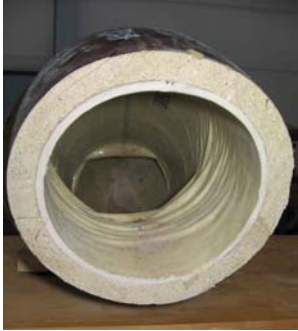
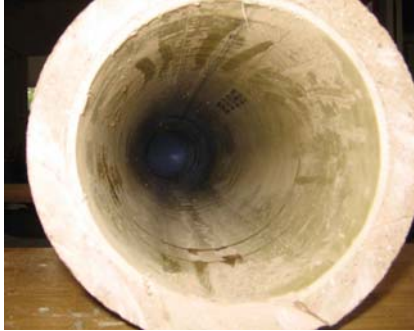
SoftLiner, Standardsituation		
45°-Bogen (vertikal)	Gerader Abschnitt	30°-Bogen (vertikal)

Außergewöhnlicher Einzelfall, nicht repräsentativ für Gesamtsanierung	Faltenmessung	
	Sohle	Scheitel
keine Beobachtung	Querfalte 10 mm

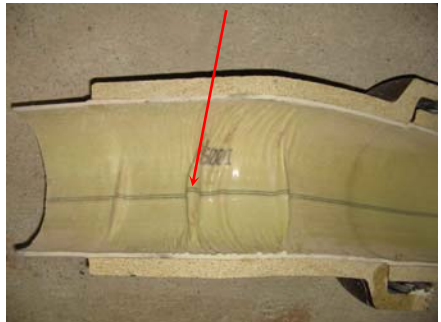
Querfalte 21 mm
