IKT-LinerRapport 2007

Buisliner-kwaliteit 2007:

**Beter dan in
het vorige jaar**

**VAN ROLAND W. WANIEK
ET DIETER HOMANN***

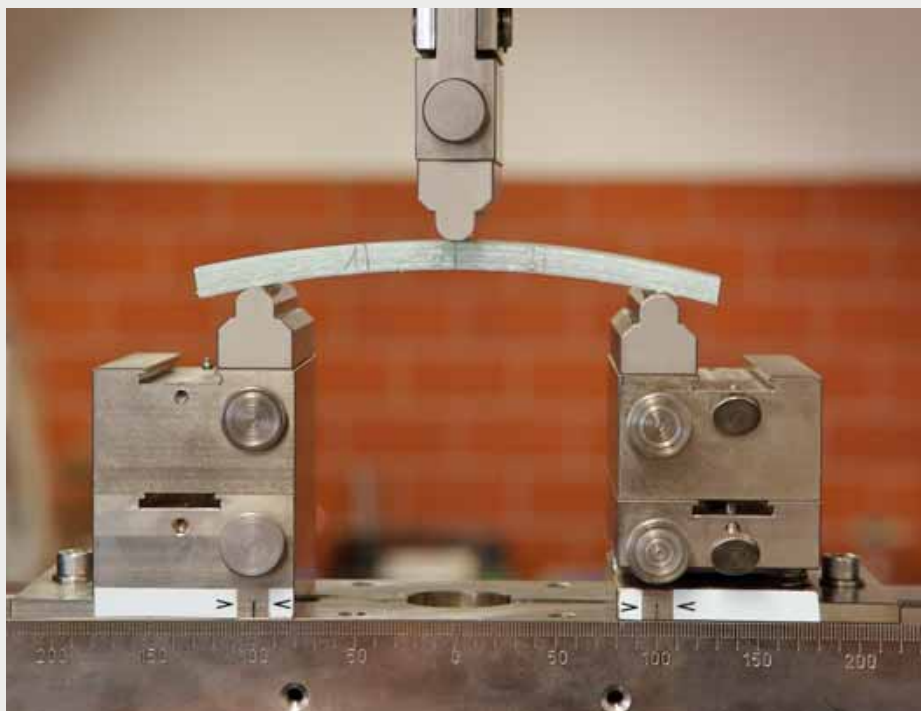
Afbeelding 1: Liner-monster in de driepuntsbuigpoging

- De buisliners moeten bestand zijn tegen belastingen zoals grondwater, wegverkeer, gronddruk.
- De elasticiteitsmodule is een parameter voor de belastbaarheid.
- Is deze te gering, kan de stabiliteit in gevaar zijn.
- Controlemethode: driepuntsbuigpoging overeenkomstig DIN EN ISO 178 en DIN EN 13566-4

- Kenmerkt het punt, waar de liner wegens een te hoge spanning faalt.
- Is de buigvastheid te gering kan de liner breken vooraleer de toegelaten vervorming bereikt is.
- Controlemethode: Laststijging in de driepuntsbuigpoging tot op het ogenblik van het falen; overeenkomstig DIN EN ISO 178 en DIN EN 13566-4 (korte-termijn-buigvastheid)

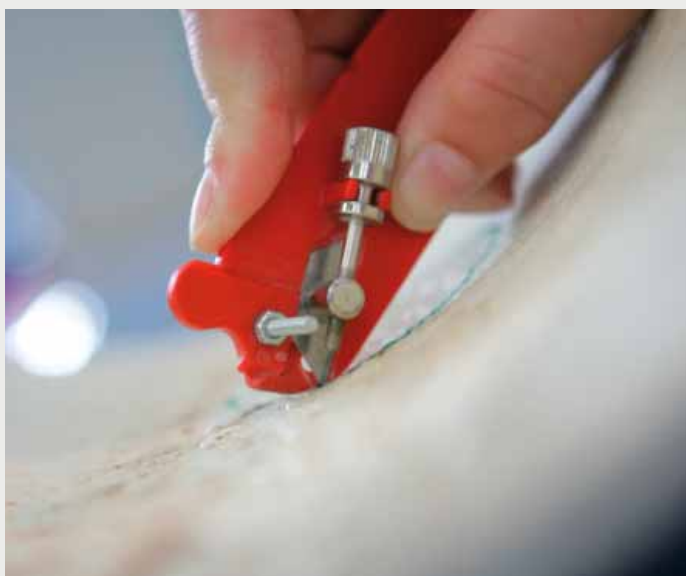
Afbeelding 2: Insnijden van de binnenfolie met begrenzing van de diepte van de snede

- Binnenfolie insnijden en buitenfolie verwijderen in zoverre voorhanden.
- Rood gekleurd water binnen aanbrengen.
- Buiten 0,5 bar onderdruk aanbrengen.
- Liner is ondicht als het water doordringt.
- Controleduur: 30 min.

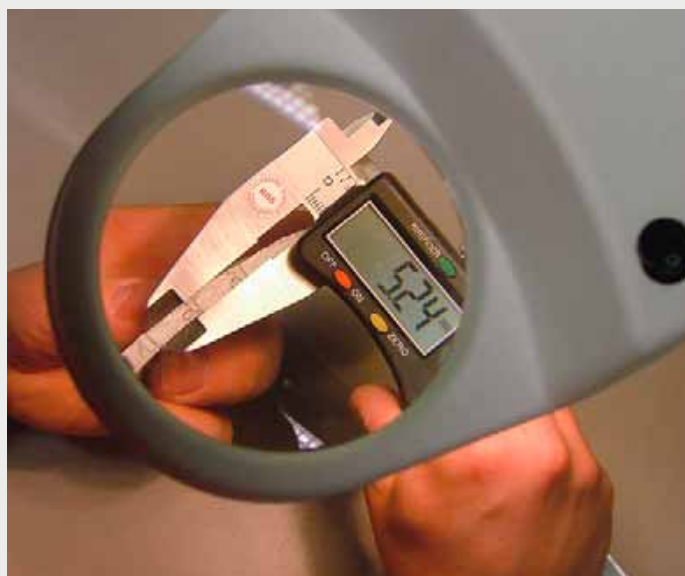
Afbeelding 3: Meting van de liner-wanddikte

- De minimumwaarde wordt in de statische berekening vastgelegd.
- De wanddikte en de E-module bepalen samen de starheid van de liner.
- Een te geringe wanddikte kan de stabiliteit in gevaar brengen.
- Controlemethode: met een precisiemaatschuif wordt de middelste compounddikte overeenkomstig DIN EN 13566-4 gemeten.

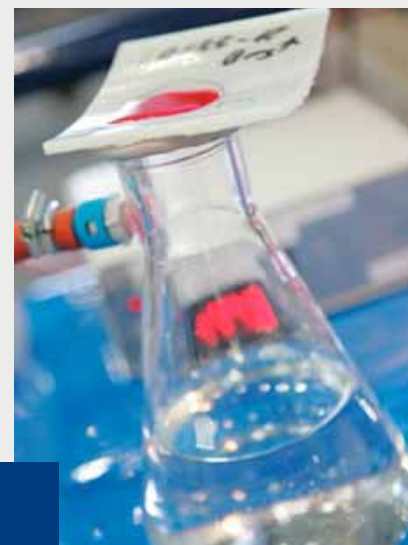
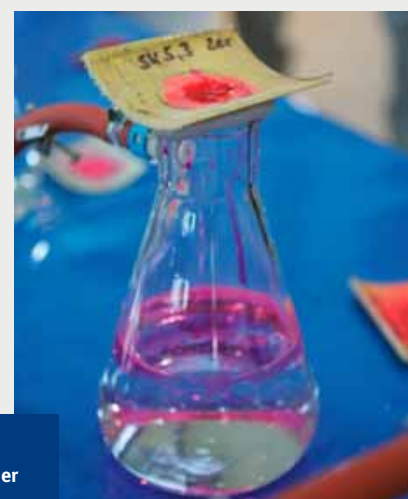
dichte liner

ondichte liner

Afbeelding 4: Dichtheidscontrole
