10 lat raportów **IKT**

Jakość i transparentność zobowiązuje

Od roku 2004 laboratorium badawcze IKT informuje o swoich badaniach dotyczących rękawów renowacyjnych. Czy wykładziny są dzisiaj lepsze? Jakie trendy daje się rozpoznać? Jaki jest stan na dzień dzisiejszy? Jest powód do uczczenia małego jubileuszu: po raz dziesiąty z rzędu IKT prezentuje swój roczny raport dotyczący jakości rękawów renowacyjnych. To doskonała okazja do spojrzenia na statystyki i dokonania oceny rozwoju jakości tej najważniejszej technologii renowacyjnej.

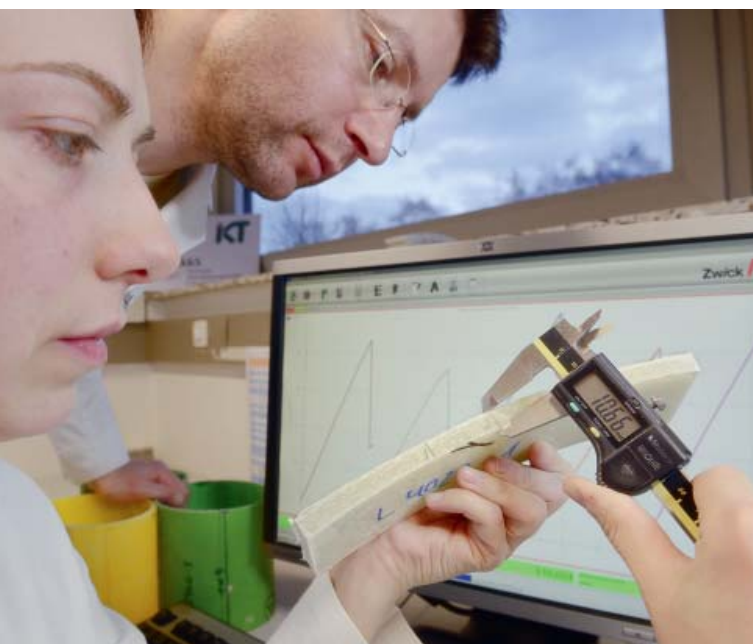
Rys. 2. Precyzyjną sumiarką dokonano pomiarów grubości laminatu oraz wierzchniej warstwy czystej żywicy

Wartość minimalna ustalana jest przez obliczenia statyczne. Grubość ścianki oraz moduł zginający determinują wspólnie sztywność rękawa. Zbyt mała grubość ścianki może zagrażać wytrzymałości kanału. Metoda badania: przy użyciu precyzyjnej suwmiarki mierzona jest średnia grubość laminatu zgodnie z DIN EN 11296-4**.
